LEVANTAMENTO DAS MANIFESTAÇÕES PATOLÓGICAS PRESENTES NO MUSEU HISTÓRICO DE CAMPINA GRANDE – PB

Resumo do artigo: O Museu Histórico de Campina Grande - PB é um patrimônio que teve sua construção iniciada em 1812 e sua inauguração em 1814, sendo a segunda edificação mais antiga do município. Nesse local funcionaram diversas repartições públicas como a primeira cadeia do município, a casa da câmara e por último o telegrapho nacional, frase que ainda hoje se encontra estampada no topo do prédio. Tendo em vista que a última vez que o prédio passou por reforma foi em novembro de 2006 e que se trata de um relevante patrimônio histórico para o município, o presente trabalho teve como objetivo realizar um levantamento da atual situação das manifestações patológicas presentes em sua estrutura. Os dados foram coletados através de uma visita técnica, onde além de perguntas ao responsável, utilizou-se uma máquina fotográfica para registrar os diversos problemas. Como resultado foi possível constatar a presença de: infiltrações; mofo; empolamento da pintura; fissuras. Além disso, foi possível citar o que, possivelmente, estava ocasionando esses problemas, como também indicar algumas alternativa

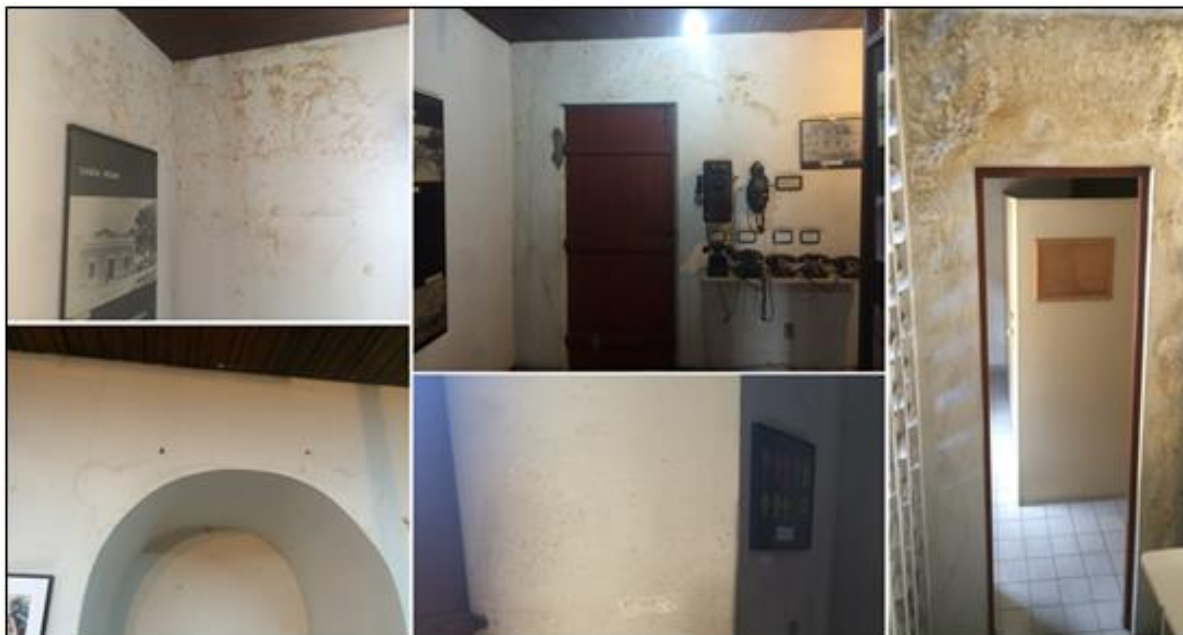
Figura 4 – Presença de Mofo.

No que tange a presença de mofo, Alucci et al., (1988) afirmam que o seu crescimento está diretamente ligado a presença de umidade, onde normalmente ocorre devido a infiltrações ou vazamentos de tubulações.

Problema	Alternativa de Intervenção
Mofos	Limpeza da superfície com uso de escovas e produtos à base de cloro; Secagem da superfície; Eliminação da infiltração de umidade.
Fissuras	Renovação completa do revestimento; Estabilização dos níveis de umidade com atuação direta através de limpeza periódica.
Empolamentos	Renovação da camada de reboco; Renovação da pintura; Eliminação da infiltração de umidade.
Infiltração	Análise rigorosa da cobertura; Trocar/reparar a tubulação de drenagem de águas pluviais da edificação.

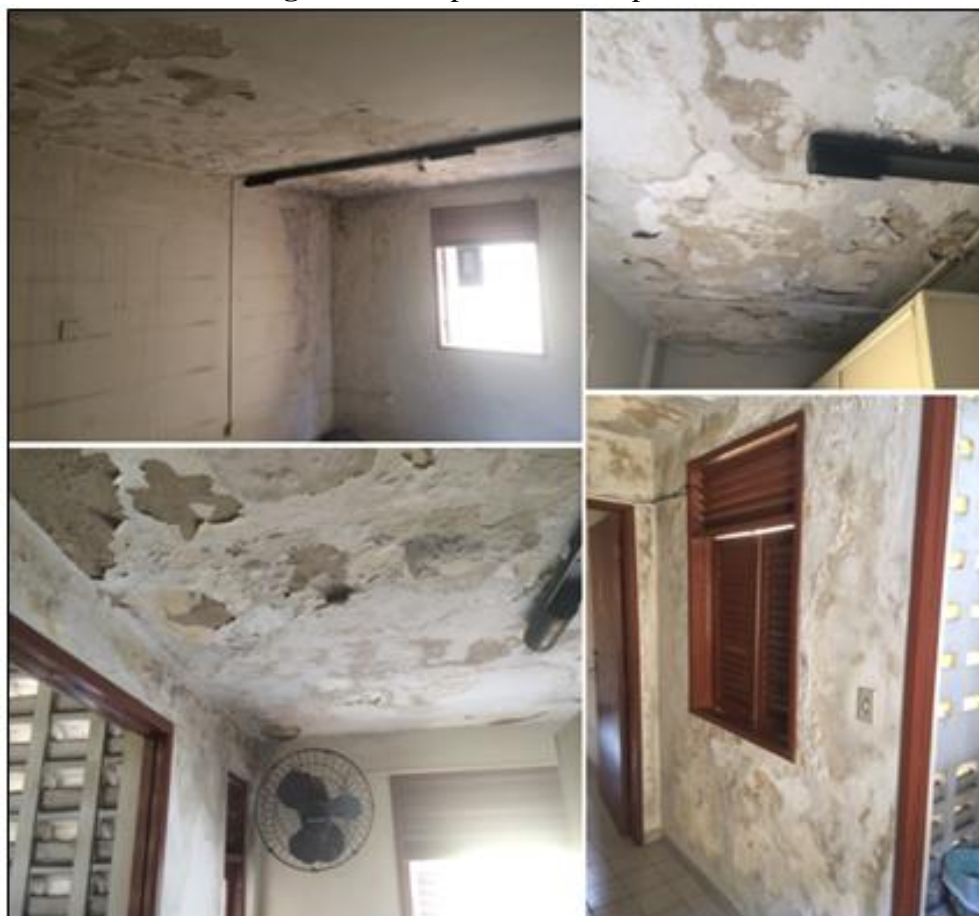
Figura 5 - Empolamento da pintura.

Para com os empolamentos na pintura, segundo Cincotto (1988), as causas prováveis compreendem a infiltração e a existência de cal parcialmente hidratada na argamassa que, ao se extinguir depois de aplicada, aumenta de volume e se expande. O óxido de magnésio da cal tem hidratação muito lenta e caso não tenham sido tomados os devidos cuidados, a expansão e o empolamento podem surgir após meses de execução do revestimento (BAUER, 1997).

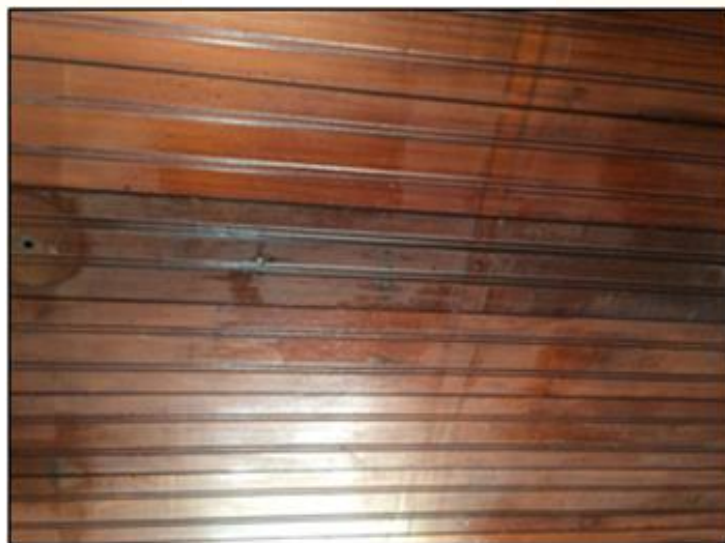
Figura 6 – Infiltrações.

Com relação as infiltrações no local, verificou-se que além da edificação possuir problemas na cobertura, ela estava sofrendo com o vazamento de uma tubulação que é responsável pela drenagem das águas pluviais captadas em sua cobertura. Essa tubulação estava embutida na parede da edificação.

Não foi possível ter acesso a cobertura da edificação, por esse motivo, para o problema da infiltração, recomenda-se analisá-la rigorosamente.

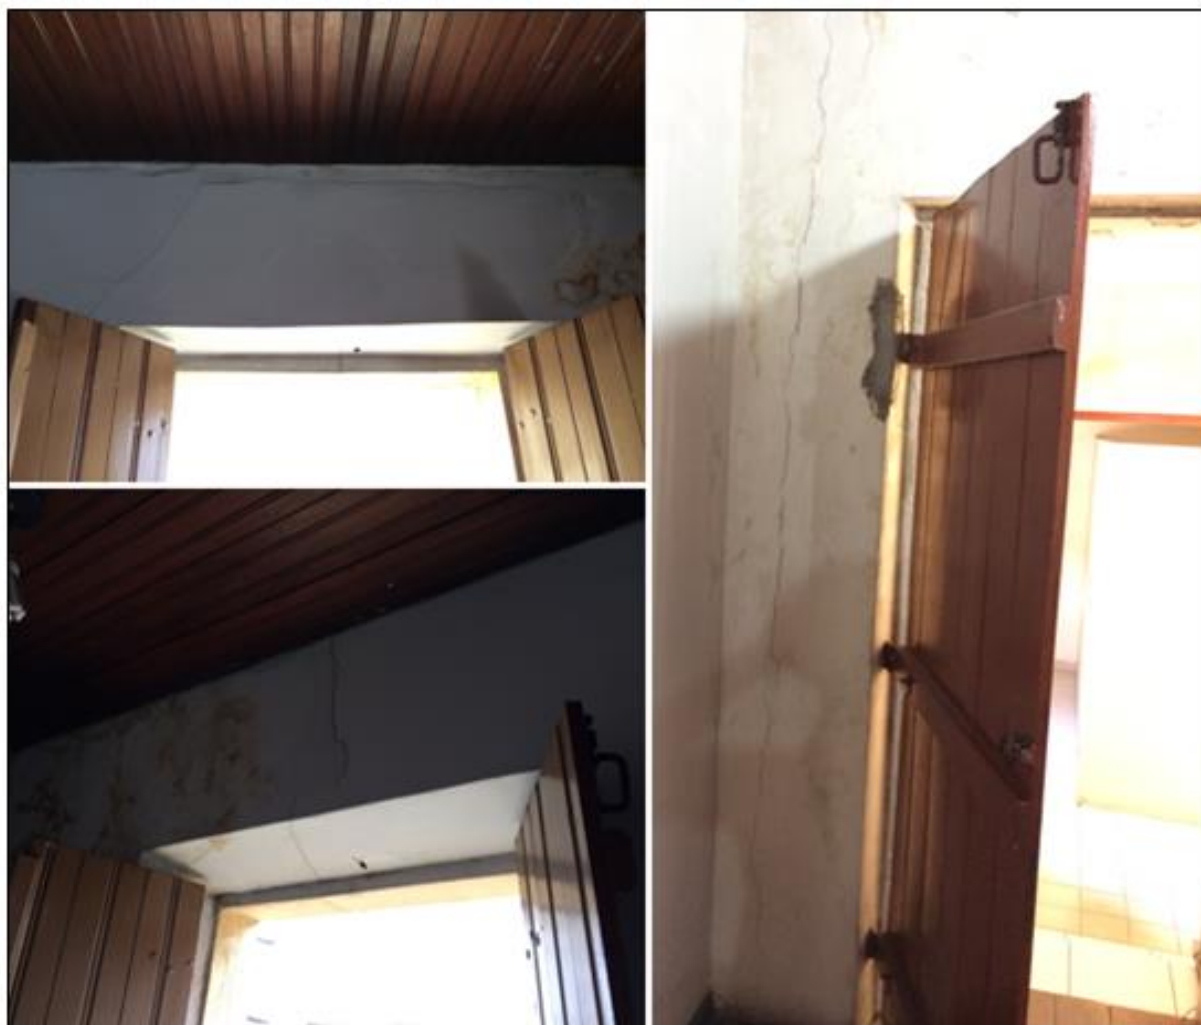
Figura 7 – Fissuras nas estruturas.

Para as fissuras, tem-se o problema da umidade higroscópica. De acordo com Thomaz (1996) as mudanças higroscópicas provocam variações dimensionais nos materiais porosos que integram os elementos componentes da construção. O aumento do teor de umidade produz uma expansão do material enquanto que a diminuição desse teor provoca uma contração. No caso da existência de vínculos que impeçam ou restrinjam essas movimentações poderão ocorrer fissuras nos elementos e componentes do sistema construtivo.

Além disso, verifica-se que as fissuras existentes na edificação, se não tratadas, no longo prazo podem dar origem a corrosão do aço das armaduras e essa corrosão pode vir a reduzir a capacidade resistente da estrutura.

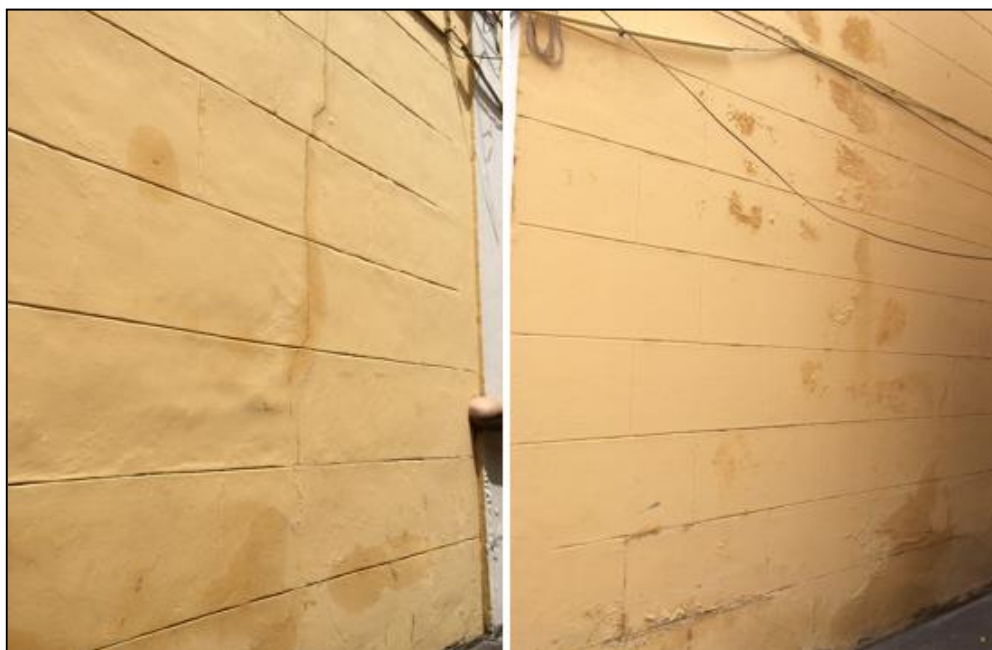
Figura 8 – Parte externa da edificação com fissuras e infiltrações.

Analisando as figuras acima verifica-se que, provavelmente, todos os problemas estão sendo ocasionados por infiltrações.
