LEVANTAMENTO DAS PATOLOGIAS PRESENTES EM FACHADAS DE EDIFÍCIOS HISTÓRICOS NA CIDADE DE POMBAL/PB: O CASO DA ESCOLA ESTADUAL DE ENSINO FUNDAMENTAO JOÃO DA MATA

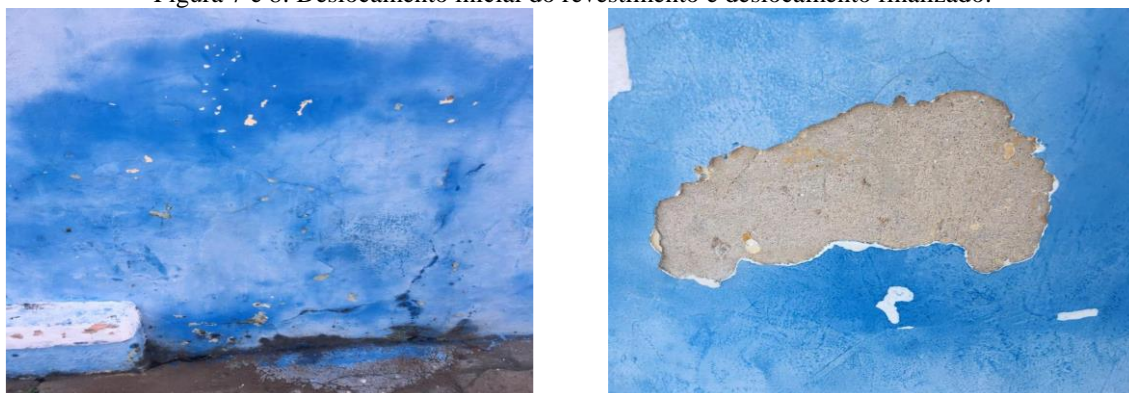
O deslocamento do revestimento está presente em várias partes da fachada, é uma das manifestações mais predominantes. A figura 7, demonstra o início do processo evolutivo do descolamento (em destaque), observando pequenas fissuras e o empolamento da pintura, com a presença de uma mancha de umidade no local. Com o início da exposição da superfície à ação

do tempo e intempéries pode haver o descolamento do revestimento argamassado, conforme ilustra a Figura 8.

Figura 7 e 8: Deslocamento inicial do revestimento e deslocamento finalizado.

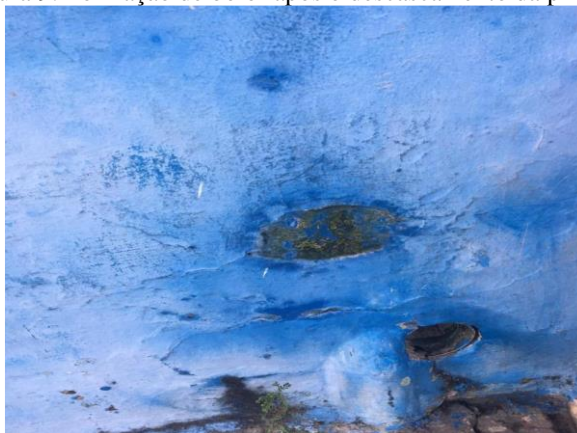
Caracterizado por manchas provenientes da proliferação de fungos, o bolor, foi outra manifestação identificada na fachada principal da escola. Essa patologia estava situada principalmente no parte inferior da estrutura, possivelmente por estar em uma área que não é exposta ao sol, além das prováveis infiltrações ali existentes, sendo perceptível a mancha de umidade constante, exposta naa figura 9:

Figura 9: Formação de bolor após o descascamento da pintura.

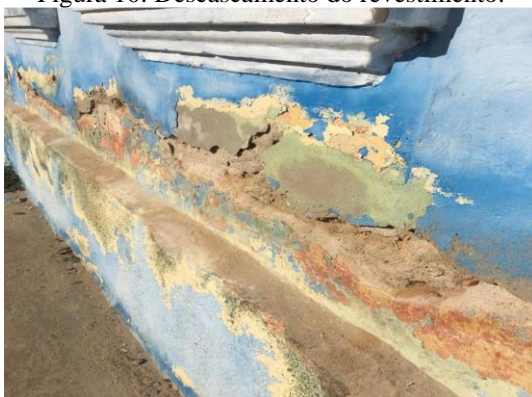
O descolamento do revestimento nessa fachada está localizado predominantemente na parte inferior as janelas , onde estão situadas as manchas de umidade, que por si só, é uma das principais causas dessa manifestação. Verificou-se, que o processo ocorrido na fachada principal se repete, onde a umidade facilita o descolamento da pintura, que expõe a estrutura e a partir daí são formados buracos, de profundidade razoável, como na figura 10:

Figura 10: Descascamento do revestimento.

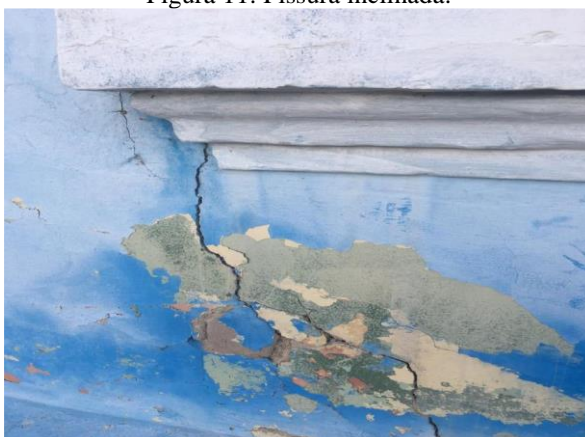
Na fachada lateral, as fissuras estão presentes em boa parte da estrutura, em sua forma horizontal, inclinada e vertical, ilustrada por exemplo na figura 11. As mesmas estão situadas predominantemente saindo das esquadrias, causadas possivelmente pela retração do revestimento argamassado, como também pela ausência do uso de vergas e contravergas.

Figura 11: Fissura inclinada.

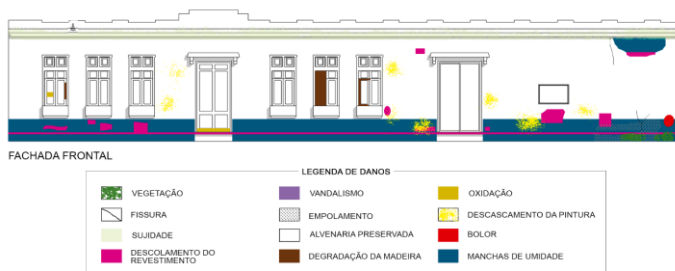
Figura 12: Mapa de risco da fachada frontal.

O mapa nos mostrou as diretrizes corretas que possibilitam as intervenções que futuramente venham a ser feitas na edificação, visto que o mesmo foi confeccionado de forma criteriosa quanto a localização e proporção das manifestações existentes, como pode ser visto nas figuras 12 e 13:
