## **ESTUDO DA INTERFERÊNCIA DA TRANSPOSIÇÃO DO RIO SÃO FRANCISCO NAS RESIDÊNCIAS DE MONTEIRO-PB**

### **RESUMO**

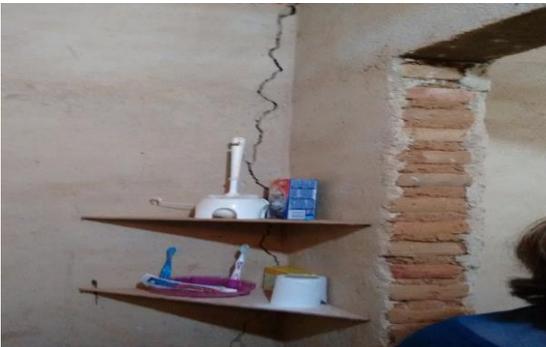
As principais falhas observadas foram fissuras, afundamento do piso, eflorescências e manchas. A maioria apresentou algum grau de fissuração, seja no piso, alvenaria ou forro. Algumas das edificações mostraram-se seriamente danificadas devido a recalques na fundação, sendo o mais grave (ficha 4) com abertura em torno de 130 mm e extensão de mais de dois metros, atingindo a alvenaria no sentido vertical, como mostrado na Figura 1. Outro tipo de manifestação patológica encontrada foram as eflorescências que comprometiam não somente o reboco, mas também a própria funcionalidade da alvenaria, pois alguns tijolos estavam com desagregação avançada, como mostrado na Figura 2.

Figura 1 – Trinca na parede da quarta casa

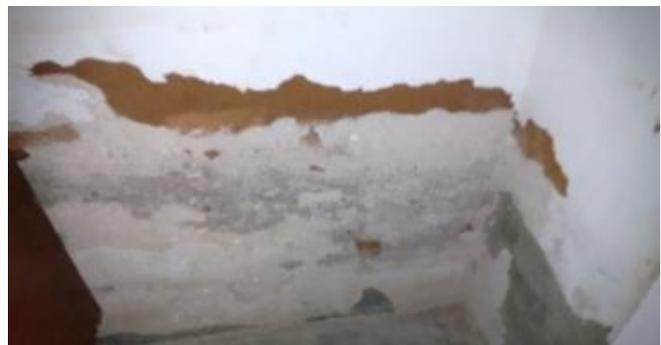
Figura 2 – Eflorescências na edificação 17
