## O CONTEXTO DAS ALTERAÇÕES AMBIENTAIS DA VEREDA ONDE FOI IMPLANTADO O PARQUE CENTENÁRIO DE BALSAS-MA

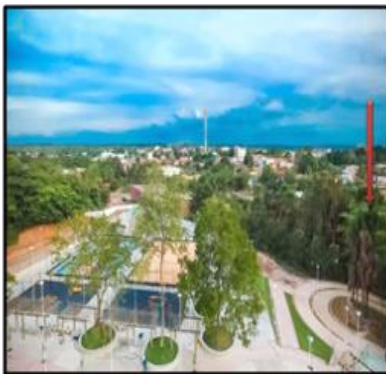
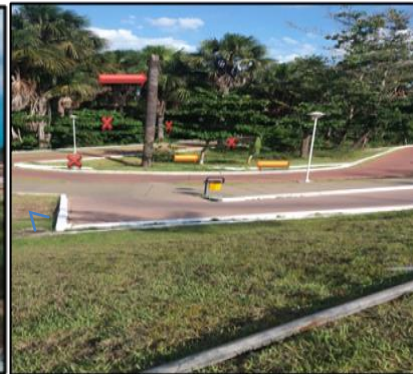
Figura 5, 6,7: A imagem logo após a inauguração as setas destacam alguns pontos de árvores típicas do ambiente de vereda.

Na imagem recente destacaram-se os pontos anteriores das figuras (5, 7) as árvores já não existem, a palmeira buriti somente com o tronco de pé, porém sem vida. Diante disso fica claro que há necessidade que se faça um estudo mais profundo na intenção de descobrir o que

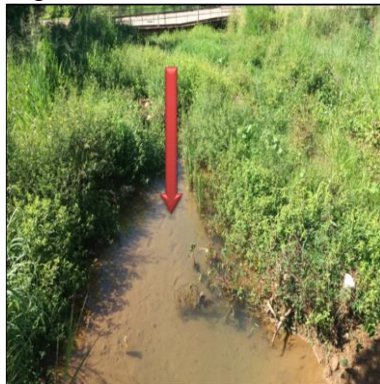
Figura: 8

de fato está causando a morte da vegetação. Na figura 8 abaixo a zona do canal da vereda há a presença de sedimentação, possivelmente dos bairros situados logo acima da vereda, sendo que na implantação do projeto não foi dada à devida atenção nas áreas fora dos limites do parque centenário.

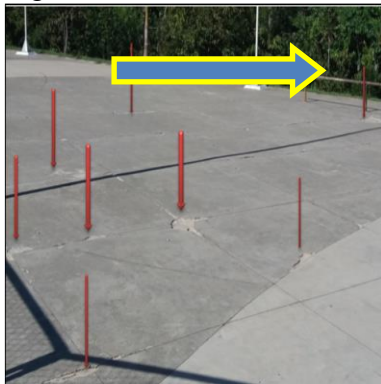
figura: 9

Conforme explica a figura 9 o piso possibilita ilhas de calor causando um tipo de microclima, talvez possa ser uma das explicações devida algumas árvores e palmeiras estarem morrendo, fica a hipótese. As rupturas do concreto fazem com que o cimento seja transportado para parte interna da vereda. A seta azul com amarelo indicando a vereda logo a baixo.

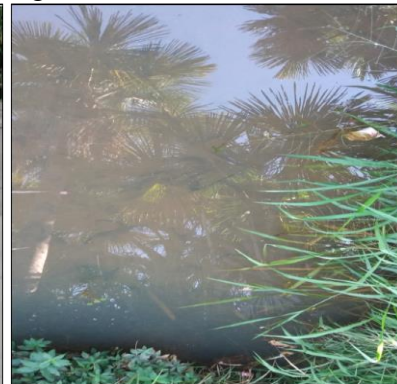
figura: 10

Na figura 10 observa-se em trechos de maior volume hídrico visualizou-se uma coloração anormal da água, fato este que chama muito atenção nessa pesquisa, é que os processos hídricos influenciam bastante nas árvores. O trecho é mencionado em uma entrevista com senhor J.A, que trabalha em uma marcenaria próxima a vereda já há bastante tempo. Conferir o relato:
