## TRATAMENTO DE EFLUENTES DE CAMPUS UNIVERSITÁRIO NO SEMIÁRIDO NORDESTINO

**Resumo do artigo:** Com a crescente demanda populacional da cidade universitária, localizada no semiárido nordestino, aumentam-se os despejos de efluentes líquidos nos corpos hídricos, fazendo-se necessário um tratamento eficaz, a fim de remover a carga orgânica poluidora antes de serem lançados em corpos receptores, evitando assim a ocorrência da contaminação de recursos naturais. Este estudo visa apresentar proposta de sistema de tratamento de efluentes do Campus do CCTA/UFCG localizado no semiárido paraibano. No desenvolvimento do estudo foram realizadas as seguintes etapas: caracterização detalhada do Campus e o levantamento do seu atual sistema de esgotamento sanitário, diagnóstico dos possíveis impactos ambientais decorrentes do atual sistema de tratamento de esgoto, medidas mitigadoras e por fim foi apresentado um sistema de tratamento que melhor se adequa as condições do local em estudo. Na metodologia fizeram-se necessárias visitas *in loco*, entrevistas informais a estudantes e funcionários, fotodocumentação do local de estudo e pesquisas bibliográficas. A partir dos resultados observou-se que o

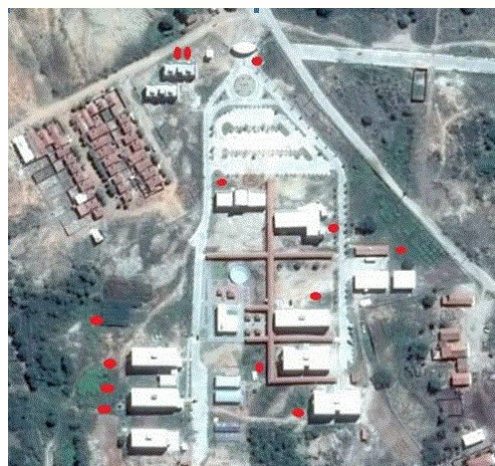
Figura 3 – Localização das fossas sépticas.

Vale ressaltar que o *Campus* completou 10 anos de existência, isto é, ele antecedeu a primeira etapa de implantação do sistema de esgotamento sanitário no município, o que corrobora a adoção da medida. Com relação às instalações das fossas sépticas para o tratamento de águas negras, o CCTA conta com 13 instalações dispostas nas proximidades das edificações, como pode ser observado na FIG. 3, cada uma apresenta um volume de 8 m<sup>3</sup>. Tais sistemas não apresentam vala de infiltração devido às características do solo, por ser um solo rochoso, segundo informações obtidas no local, assim sendo, o *Campus* conta apenas com tratamento a nível primário.

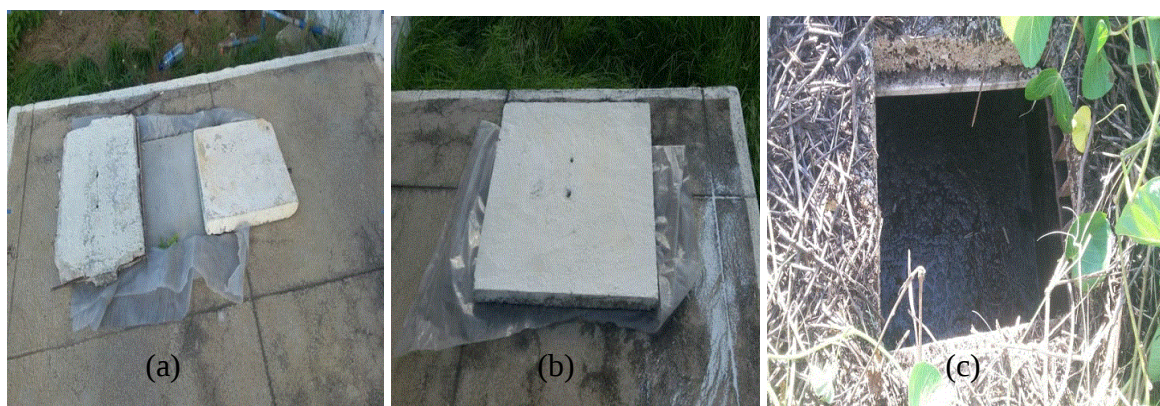
Figura 4 – Fossas sépticas localizadas ao lado da biblioteca

Além do *Campus* do CCTA ser servido por sistema de tratamento primário, há registro de falhas no sistema, pois segundo relatos da população universitária (alunos e funcionários), é comum problemas envolvendo o excesso de vazão dos sistemas individuais das edificações, o que afeta a população acadêmica, ocasiona a proliferação de mosquitos e que pode causar outros problemas ambientais.

A FIG. 4.a e 4.b, ilustram a fossa séptica localizada em frente à biblioteca, de acordo com relatos de funcionários e alunos, a mesma apresenta vazamento em horário de pico (entre 12:00 e 13:00 horas), devido a alta demanda de efluentes. Situação também registrada nas fossas sépticas que atendem aos laboratórios I e II (FIG. 4.c), isto se deve provavelmente ao sub dimensionamento dos sistemas.

Após a avaliação prévia das condições de esgotamento sanitário dentro do *Campus* do CCTA foram formuladas medidas de controle ambiental, como: melhoria no sistema de tratamento através de uma expansão das fossas sépticas, apresentando um pós tratamento para as águas negras. Outra medida a ser levada em consideração é a recuperação e recomposição paisagística das áreas já afetadas por tais impactos, medidas de controle decorrentes do armazenamento, transporte e disposição final do lodo, entre outras.

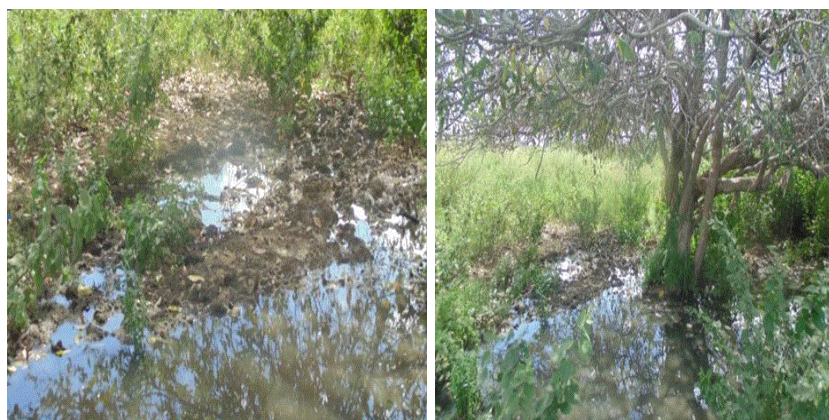
Figura 5 – Acúmulo de água parada próximo às dependências do *Campus*.

O principal aspecto ambiental identificado foi o acúmulo de esgoto parado e sem o devido tratamento, podendo causar impactos ambientais negativos, consequentemente comprometendo a fauna e a flora local, assim como a saúde da população que ali vive, proporciona odor desagradável prejudicando o trabalho dos funcionários e alunos, aumenta a proliferação de mosquitos perto dos locais de estudo, como, por exemplo, biblioteca e residência universitária, entre outros efeitos negativos (FIG. 5). Tais impactos são causadores de prejuízos tanto ao meio físico como ao meio biótico e antrópico.

Com o objetivo de reduzir tais impactos negativos podem ser adotadas medidas de reutilização de águas cinza, isto é, o uso desta água de qualidade inferior, para fins menos nobres, tais como lavagens de piso, rega de jardim, uso nas descargas, entre outros. Tal alternativa poderá reduzir a vazão afluyente dos sistemas e conseqüentemente, minimizar os problemas relativos aos transbordamentos dos sistemas, bem como os danos relativos à vazão excedente, assim como também proporcionar a comunidade acadêmica alternativas de uma melhor educação ambiental.
