## **INDICADORES FÍSICO-QUÍMICOS DE UM SISTEMA DE DESSALINIZAÇÃO DE ÁGUA SUBTERRÂNEA SALOBRA NO SEMIÁRIDO DO NORDESTE DO BRASIL**

Rayssa de Lourdes Marinho Carvalho do Rêgo (1); Karla Luísa Feitosa de Lira (2); Celeide Maria Belmont (3); Vanda Maria de Lira (4)

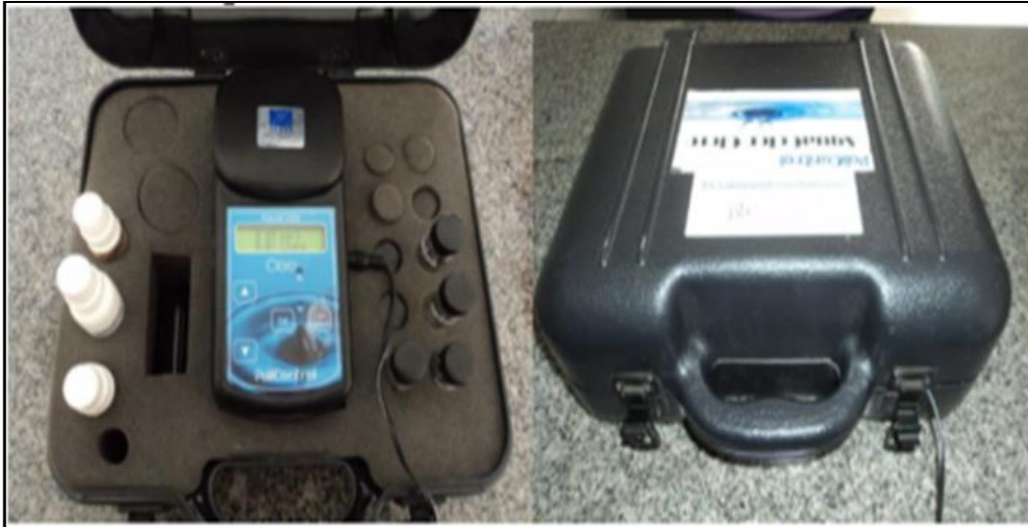
**Figura 3** – Equipamento utilizado para medir o cloro residual livre,

Para as determinações do cloro residual, foi utilizado o método colorimétrico DPD, utilizando-se aparelho medidor de cloro de leitura direta modelo Aquacolor Cloro como é mostrado na Figura 3. Na ausência de íons iodeto o DPD reage com cloro livre, produzindo uma coloração róseo-avermelhada. Proceda-se a medição imediatamente no medidor para obtenção das concentrações de cloro residual livre.

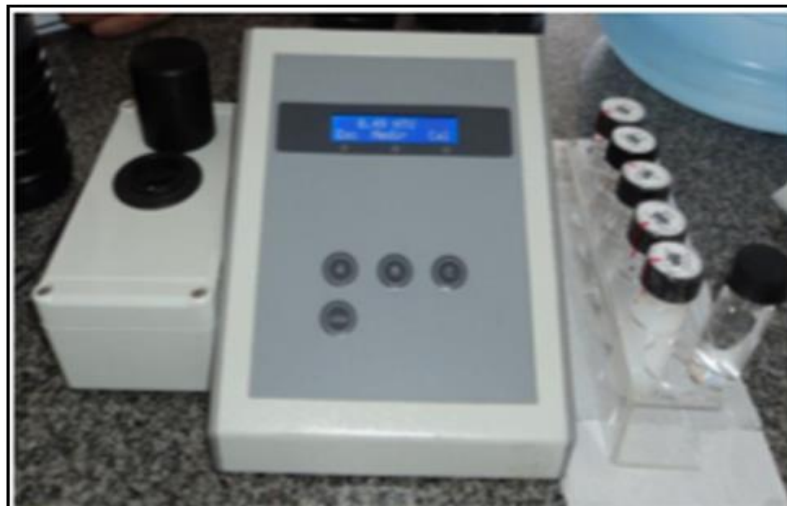
**Figura 4** – Equipamento utilizado para medir a turbidez.

A turbidez foi determinada pelo método instrumental nefelométrico com a utilização de um turbidímetro portátil, TECNOPON modelo TB-1000, como mostrado na Figura 4.
