IDENTIFICAÇÃO DE MANIFESTAÇÕES PATOLÓGICAS E PROCESSO DE REVITALIZAÇÃO DE EDIFÍCIOS TOMBADOS: UM ESTUDO DE CASO DA ESTAÇÃO FERROVIÁRIA DE SÃO JOÃO DO RIO DO PEIXE-PB.

3. AVALIAÇÃO E DIAGNÓSTICO DAS PATOLOGIAS DA EDIFICAÇÃO

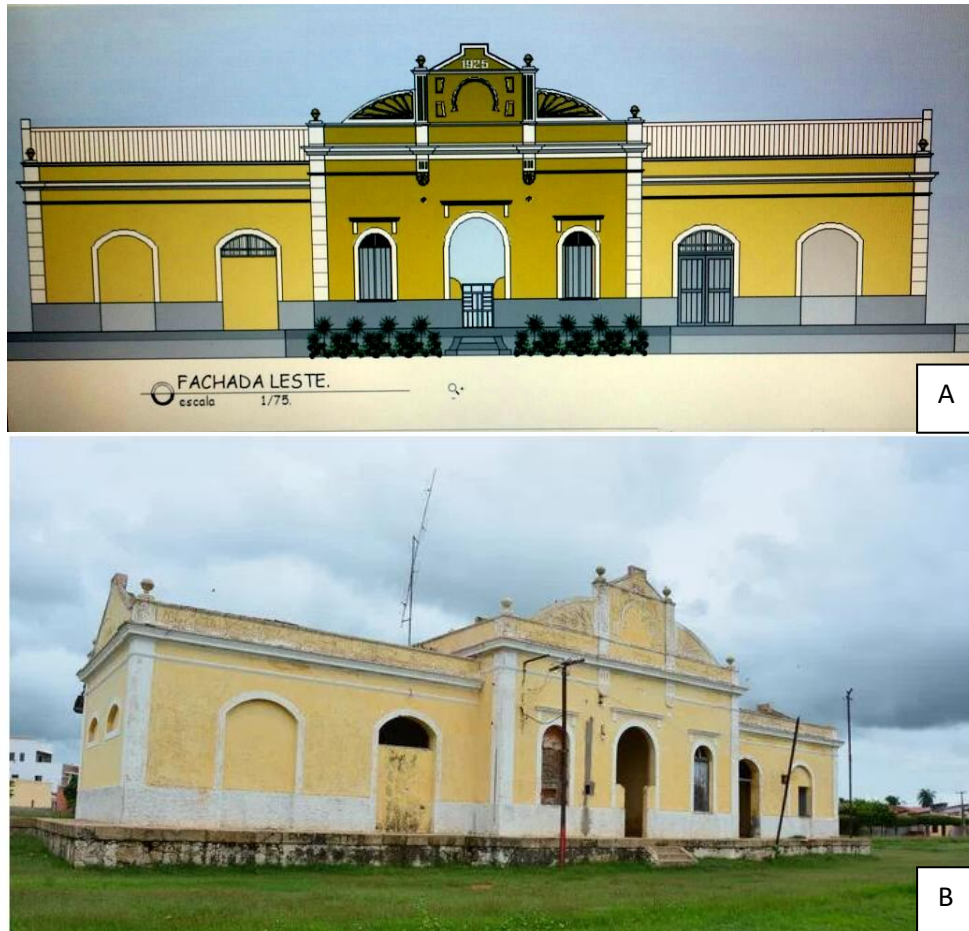
A estação ferroviária de São João do Rio do Peixe (Figura 1) está localizado no Bairro da Estação, possuindo sua fachada frontal direcionada para a Rua Juiz Rodrigues Seixas. Um prédio com 94 anos de existência e com 292,92 m² de área construída, subdivididos de acordo com o mostrado na Figura 2.

Figura 1- Faixada da estação ferroviária. (A) representação com uso do programa Autocad. (B) Edifício em sua representação real.
Fonte: (HENRIOUE, 2017)

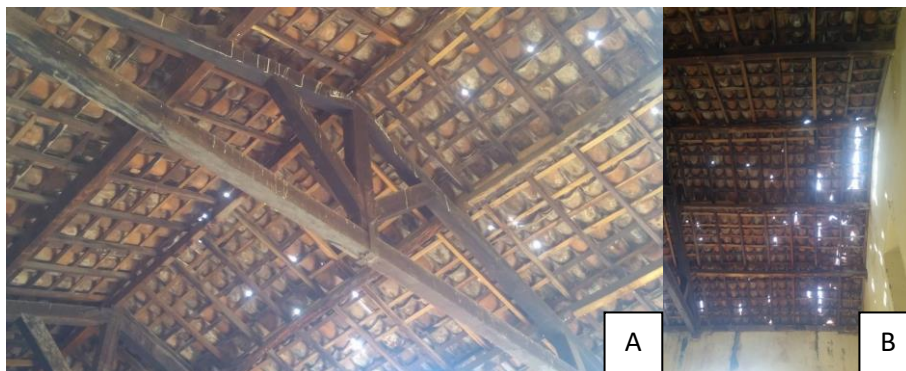
Figura 4- Degradação das estruturas do telhado (A) Ripas, Caibros e Tesoura (B) Falta de Telhas

Devido à falta de manutenção ocorreu a proliferação de organismos como cupins, a presença desses organismos comprometeu toda a estrutura de madeira, que em alguns pontos já começou a se desfazer. Neste caso, recomenda-se a troca de algumas partes da estrutura em estado crítico e ainda o uso de pesticidas para conter e prevenir a proliferação desse tipo de organismo.

Algumas estruturas do telhado encontram-se muito desgastadas tornando-se muito quebradiças a ponto de perderem suas propriedades de resistência, o que é aceitável já que a edificação é quase centenária. Ressalta-se uma preocupação com as fissuras em algumas partes da tesoura. De acordo com Maragno (2004), fissuras e rachaduras longitudinais podem ser ocasionadas não apresentam grande influência no que

tange às características de resistência, o que não significa que não deve preocupar-se com essas fissuras. Essas fissuras longitudinais que ocorrem no sentido das fibras, são ocasionadas por ciclos de retratilidade contínuos causados pela umidade.

A maioria das patologias encontradas na edificação resultam da presença de umidade decorrente de infiltrações pelo mau estado do telhado. Às ripas sofreram um maior dano pelo contato com a umidade, apresentando-se com sinais de manchas escuras, apodrecimento e mofos na madeira. Os caibros, da mesma forma que as ripas, sofrem os efeitos da umidade além dos problemas citados, esses ainda são atingidos pelo surgimento de fissuras longitudinais. De acordo com Pastina Filho (2005), para correção desse tipo de problemas substituição/reparação das ripas deve ser por outras de mesma dimensão, e, se possível, madeira com as mesmas características da original. Já os caibros aqueles que estão com alta deterioração devem ser substituídas por outros de mesma dimensão e características do caibro original e aos que se encontram relativamente em bom estado pode-se restaurar a parte deteriorada com a inserção de pinos de aço inoxidável e resina epóxica juntamente com agregados vegetais (fibras) e minerais (areia).

No tocante as telhas, por haver a possibilidade de algumas telhas estarem úteis e outras não, a alternativa seria realizar uma seleção minuciosa para estimar quais estão danificadas para serem trocadas. Entretanto, levando em consideração a vida útil das telhas talvez as que não estejam tão atingidas no momento não sejam utilizáveis por muitos anos, sendo assim mais seguro e preciso mudar todo o telhado.

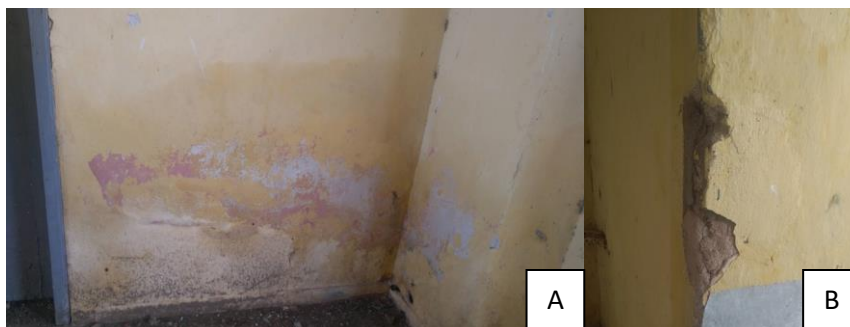
Figura 5- Degradação e desprendimento da (A) Pintura (B) Argamassa.

Com a observação da Figura 5 podemos identificar as seguintes patologias:

A eflorescência que se caracteriza por manchas de umidade e pelo acúmulo de pó branco sobre a superfície. Quimicamente, a eflorescência é constituída principalmente de sais de metais alcalinos-terrosos (cálcio e magnésio) e alcalinos (sódio e potássio), parcialmente solúveis ou solúveis em água, formando assim um depósito salino na superfície dos materiais. Com o elemento saturado e a ação da umidade no local ocorre a dissolução dos sais, essa solução migra para a superfície formando um depósito salino.

As alterações causadas por essa patologia dependem do nível de agressão dos sais constituintes podendo causar degradações profundas ou apenas modificações visuais intensas. O surgimento dessa patologia se dá pela presença de umidade constante ou infiltrada nos elementos, pode ocorrer também pela existência de sais solúveis nos elementos de alvenaria ou na água de amassamento e ainda de sais advindos do solo. Para tratar esse problema deve-se primeiramente identificar o motivo de surgimento dos sais na superfície, identificado o foco tentar eliminar ou diminuir essa salinização. O método mais simples consiste em realizar a limpeza da superfície, que deve estar seca, dissolvendo os cristais com água sob pressão e os removendo com uma escova de cerdas naturais.

Na Figura 8 estão ilustrados dois tipos de descolamento. O descolamento com empolamento, retratado na figura 8.A, representa a manifestação patológica mais significativa em revestimentos, que consiste na formação de bolhas derivadas da evaporação da água infiltrada nas alvenarias, essas bolhas geralmente ocasionam o esfacelamento e descolamento do revestimento. Esse tipo de patologia é ocasionado pela presença de umidade que leva ao enfraquecimento da argamassa, ou até por problemas na preparação do substrato ou na aplicação da tinta. O grau de degradação do revestimento varia de acordo com a exposição a umidade. Para correção desse tipo de patologia deve-se fazer a renovação da camada de reboco e revestimento.

O outro tipo é o deslocamento de placas retratado na figura 8.B, onde a placa apresenta-se endurecida, quebrando com dificuldade. Outra característica é que, mais um aspecto observado nesse tipo de patologia é que sob percussão o revestimento apresenta som cavo. Esse problema pode acontecer devido vários fatores, como o uso de argamassa muito rica de cimento e muito espessa, ou uso de uma argamassa magra e ausência da camada de chapisco, problemas relacionados a superfície da base que pode ser muito lisa ou está impregnada com substância hidrófuga, e ainda a presença

de placas de mica na superfície de contato com a camada inferior. O tratamento desse tipo de patologia varia de acordo com a causa do problema pode-se fazer a renovação do revestimento, apicoamento da base, eliminação da base hidrófuga, aplicação de chapisco ou outro artifício para melhoria da aderência.

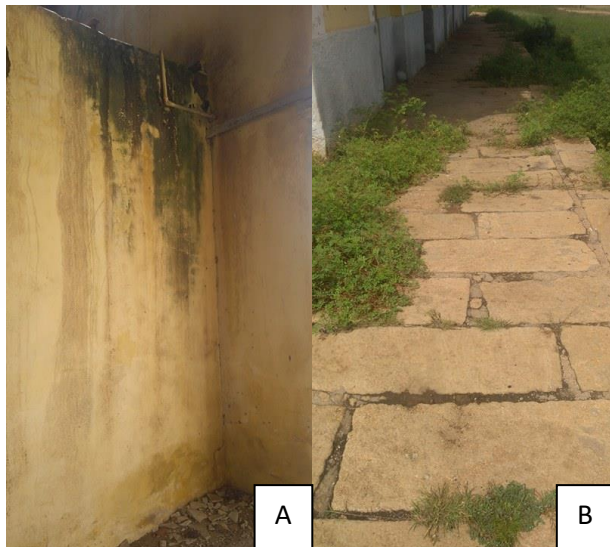
Figura 6- Estrutura com proliferação de (A) Bolor (B) Plantas.

A Figura 6 retrata o surgimento das seguintes patologias:

O bolor se caracteriza por uma alteração no material onde ocorre o aparecimento de manchas esverdeadas ou escuras, devido o desenvolvimento de microrganismos pertencentes ao grupo dos fungos. Dentre as características que afetam o desenvolvimento desse tipo de patologia está a presença de umidades acima de 75%, temperaturas variantes entre 10 e 35°C e existência de substancias e nutrientes que sejam favoráveis a espécie do fungo. Caso uma dessas condições não estejam adequadas a infecção não progredirá. Uma alternativa para prevenir e combater o bolor em edificações é a adição de fungicidas nos materiais de revestimento.

Esse tipo de patologia ocorre devido vários fatores como a presença de plantas próximo ao local da edificação que acabam lançando sementes ou tendo o crescimento direcionado para a construção e assim devido a presença de umidade na edificação a planta consegue se desenvolver. O aparecimento desse tipo de patologia dentro ou aos arredores da construção podem ser agentes causadores de novas patologias como

aparecimento de fissuras e tricas, esse fenômeno varia de acordo com o porte de planta em casos mais extremos as raízes profundas de algumas espécies podem invadir a estruturas de fundação comprometendo a estabilidade da edificação. Para o tratamento dessa patologia indica-se o uso métodos periódicos para a poda das plantas e em caso mais invasivos um corte completo da planta.
