ANÁLISE DAS MANIFESTAÇÕES PATOLÓGICAS EM CISTERNAS DE PLACAS NO SEMIÁRIDO DE MONTEIRO-PB

Vagner Vieira Guimarães (1); José Luiz Neto (1); Maria Aline Aparecida Teixeira da Silva (2); Fabiano Alexandre Marinho (3) Wilam Carlos Nascimento Souza (4); Iracira José da Costa Ribeiro (5)

Instituto Federal da Paraíba – Campus Monteiro. vagner.scc@gmail.com; jlneto781@gmail.com; aline.6589@gmail.com; fabiano18marinho@gmail.com; ybnwiliam@gmail.com; iracira@hotmail.com

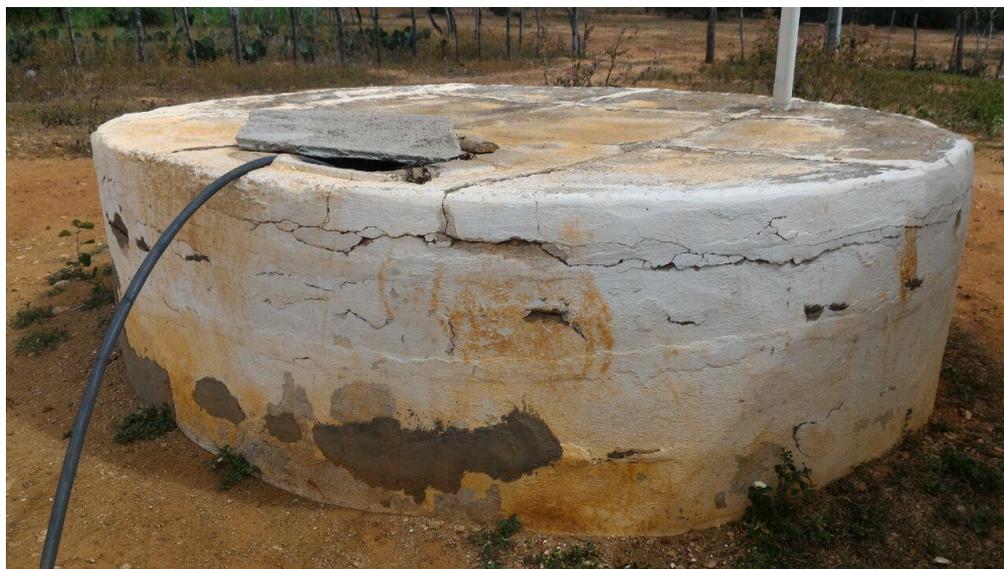
09	Cônica	Bomba PVC (não funciona)	Água do Exército	600	Microfissuras laje (Reparo TRSF)	14.695
10	Cônica	Poço/Caixa Comunitária	Não tem calhas	650	Fissuras	-
11	Plana	Poço/Caixa Comunitária	Não tem calhas	800	Trincas, Fissuras, Corrosão da armadura e umidade	-

Ao realizar a vistoria em onze cisternas percebe-se a presença de manifestações patológicas, como fissuras, trincas, manchas de umidade e deterioração da argamassa com ferragens expostas. Isso ocorreu devido a vários fatores como impermeabilização deficiente, má execução das placas e da cisterna, dilatação térmica, raízes de árvores e vibrações ocasionadas pelas detonações na obra da Transposição. Um tipo de fissura que ocorreu com frequência foi na junção da laje com as paredes laterais, devido a dilatação térmica. As cisternas que apresentaram mais problemas foram as de coberta com laje plana, como mostrado na Figura 1.

Figura1 – Cisterna de placas da associação dos moradores do sítio Mulungu (Nº 11)

As fissuras trazem prejuízos as pessoas que dependem dessas cisternas para armazenamento de água, pois além de ocasionar desperdícios por conta dos vazamentos, há também danos as placas e revestimentos, por meio da umidade que infiltra, principalmente as armaduras de aço e arames. As cisternas necessitam de manutenção corretiva o mais rápido possível, exceto as que já foram reparadas, como a de Nº 09 em que os responsáveis pela obra da Transposição já fizeram o reparo no revestimento interno.. A não realização dessa manutenção pode ocasionar a perda total de sua função de armazenagem d'água, visto que algumas dessas cisternas só enchem até a metade.
