INDÍCIOS DE EROÇÃO NA INTERFACE DO MUNICÍPIO DE CACIMBA DE DENTRO-PB.

A geomorfologia é a ciência que se ocupa do estudo das formas do relevo terrestre, considerando sua gênese, evolução, processos associados e a estrutura rochosa a qual se desenvolve. Nessa perspectiva, este trabalho busca compreender a dinâmica geomorfológica materializada em processos erosivos observada na bacia hidrográfica do rio Curimatáu, no trecho que compreende a área territorial do município de cacimba de dentro, estado da Paraíba. O trabalho foi desenvolvido em três etapas, sendo elas a revisão bibliográfica; localização e caracterização da área de estudo; e por último o trabalho de campo. Nesse sentido, a partir do levantamento bibliográfico realizado constatou-se que a morfogênese da área está ligada ao tectonismo que originou a formação do gráben do curimatáu. Esta região embora apresente zonas de falhas de cisalhamento originadas de ação tectônica e orogênese pré-cambriana denota áreas em um intenso processo de aplainamento e nível de dissecção do relevo elevado apresentando diversos pontos de erosão no qual foram localizados a presença de sulcos derivados de uma modificação antrópica e ravinas loca

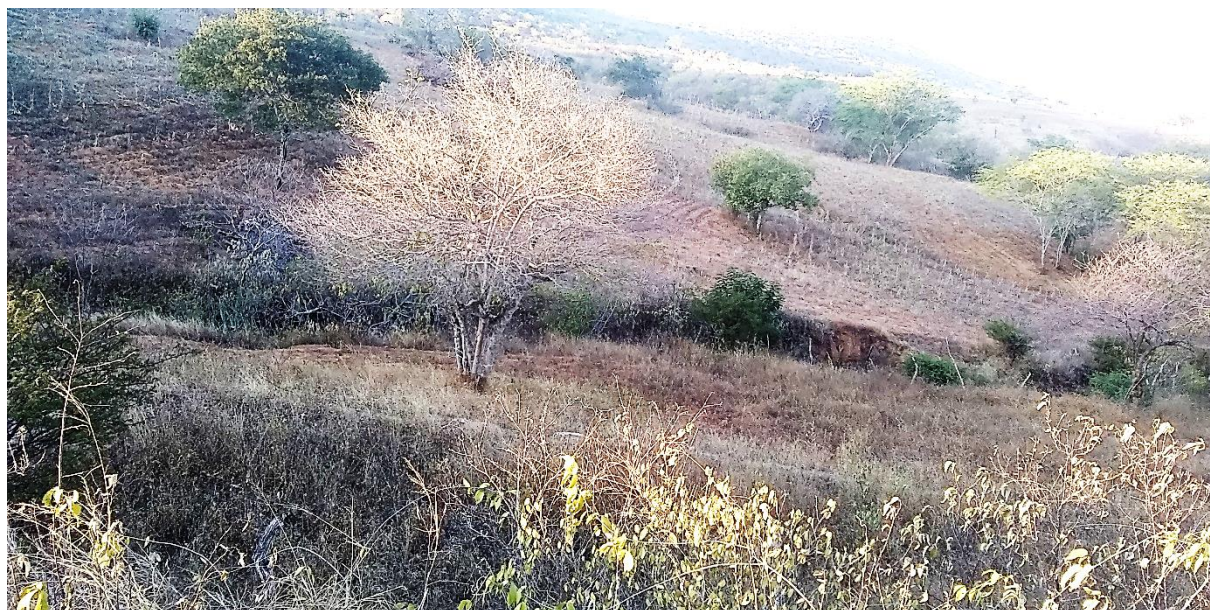
O ponto apresenta uma altitude de 356 metros e nele é possível identificar a feição geomorfológica caracterizada como ravina derivada do direcionamento do fluxo de água que advem da rodovia PB101 que liga o município as cidades vizinhas portanto, o processo erosivo é fruto da ocupação e processo de urbanização do município, segundo a EMBRAPA (2011) a decorrente causa desse processo que atinge as estradas é justamente a falta de estruturas para realização da captação e o manejo das águas pluviais derivadas do escoamento superficial que acaba trabalhando como agente modificador da paisagem. Situada acima da rodovia a ravina segue como afluente do rio Curimataú até desembocar em seu leito. Ela começa com pequenos sulcos e no decorrer de alguns metros se transforma em ravina com cerca de 2,5 m em algumas áreas. Por apresentar solo pouco profundo como é característico da região semi-árida a erosão já conseguiu chegar na rocha matriz em alguns locais como mostra a figura 03.

Figura 04: foto da extensão da ravina. Fonte: dados da pesquisa (2019).

Para controlar este processo é ideal iniciar com o posicionamento em nível para que a estrada tenha a funcionalidade de um terraço, juntamente colaborando no processo de intermissão do escoamento superficial. Também é utilizada como técnica de manejo do escoamento hídrico superficial nas estradas a estruturação de lombadas e sangradouros laterais que iram servir para direcionar e distribuir os fluxos hídricos corretamente.

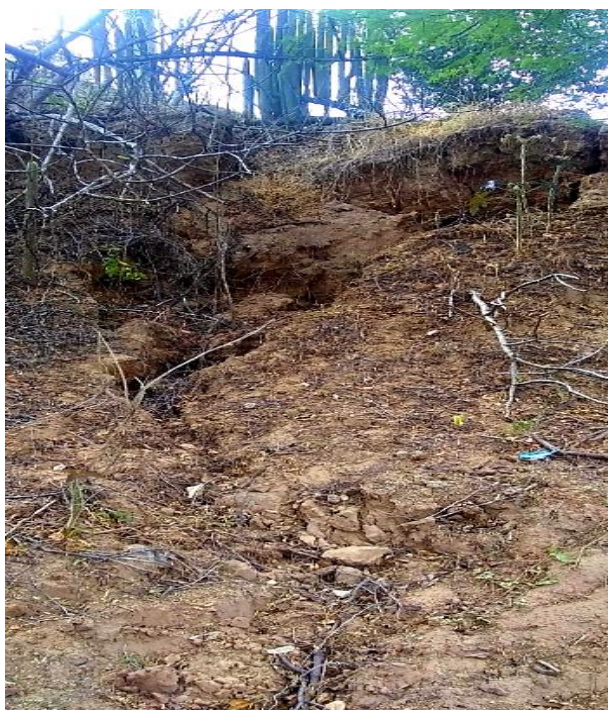
Este ponto apresenta uma altitude de 283 metros o mesmo esta localizado na margem direita , á juscantee do rio curimataú em seu curso principal. Neste ponto foi encontrado o primeiro nivel de um processo de erosão, os sulcos. Os corpos hidricos concentram-se em diversos pontos, originando pequenos canais, drenos ou escoadouros, que no decorrer do processo vão se aprofundando, podendo, gerar interferência no trabalho de preparo do solo. Neste ponto o processo de erosão é derivado do processo de precipitação e direcionamento do escoamento superficial que ocorre em alguns meses do ano levando em consideração o clima semiárido da região, uma vez que a declividade desta encosta que é situada á margem do rio Curimataú é bastante acentuada sendo assim um forte fator contibuinte para a criação de sulcos na área.

Figura 04: foto dos sulcos. Fonte: dados da pesquisa (2019).

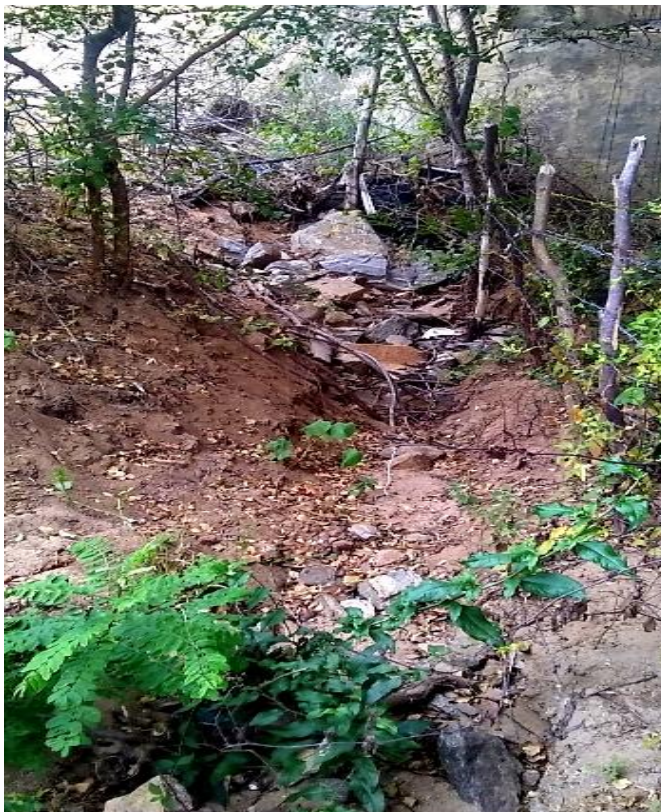
Este ponto apresenta uma altitude de 283 metros é localizado na margem esquerda á juscante do rio. É perceptível a presença de sulcos nesta área tambem sendo provocado devido concentração de fluxo fluvial derivado da precipitacaão na área. O desenvolvimento dos sulcos tambem é fortalecido pela declividade acentuada na encosta e em partes do relevo característico do municipio como mostra o mapa:

Figura 06: presença de sulcos e sedimentos trazidos através do escoamento superficial. Fonte: dados da pesquisa (2019).
