FISSURAS, TRINCAS E RACHADURAS EM EDIFICAÇÕES RESIDENCIAIS UNIFAMILIAR: ESTUDO DE CASO EM TRIUNFO-PB

Larryssa Dantas Marcolino ¹
Layane Pereira Reis²
Thalita Maria Ramos Porto ³
Héllykan Berliet dos Santos Monteiro ⁴

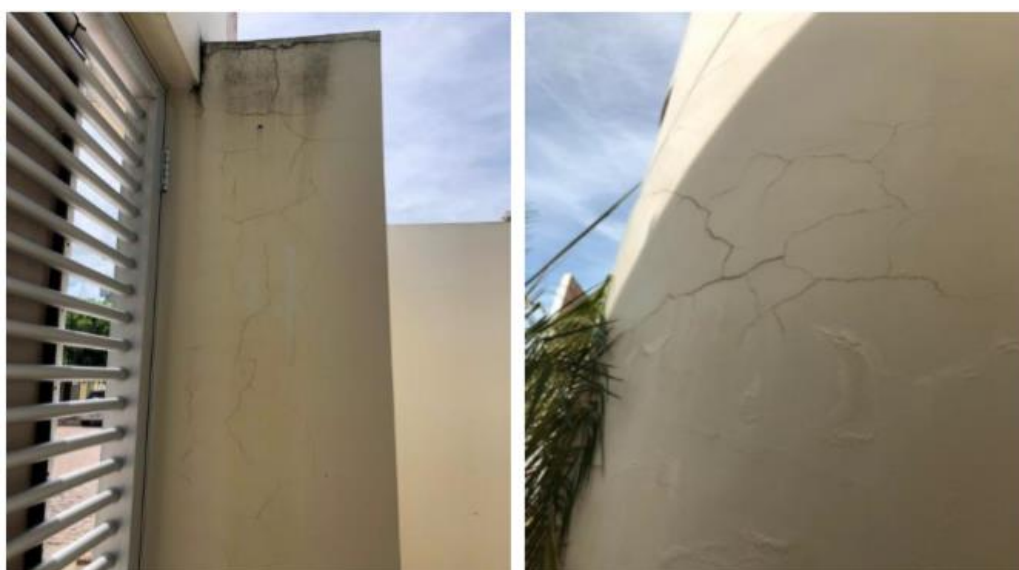
Figura 02 – a) Fissuras mapeadas no topo do elemento na área externa; b) Fissuras com características inclinadas e mapeadas

As fissuras apresentadas na Figuras 19 e 20, são de características mapeadas e com inclinações onde suas causas estão diretamente ligadas a retração do revestimento em argamassa, relacionados com a pega de concreto, onde o mesmo após passar por esse processo, entrasse-se em contato com o meio ambiente vindo a sofrer reduções nas suas dimensões, que são produzidas pelas forças capilares, contraindo então a massa do concreto onde penetram tensões relacionadas a tração em torno da peça e como consequência a fissuração. (DEUTSCH, 2013).

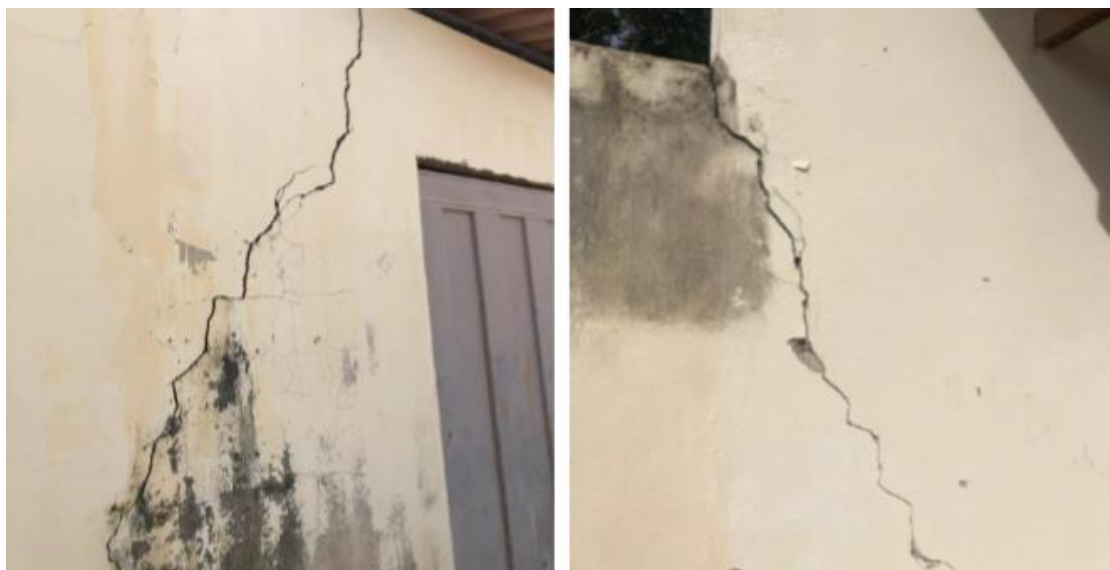
Figura 03 – a) Vista externa da parede trincada de características transversais; b) Trinca em parede externa de edificação.

Nas Figuras 03 a e b , diversos mecanismos podem levar a formação das fissuras transversais, porém os mecanismos que mais se associam as fissuras apresentas, segundo Thomaz (1989), é o recalque diferencial, onde ao serem expostos as cargas da estrutura, a capacidade do mesmo não suportam as chamadas sobrecargas, visto que, os solos se deformam em relação as tensões que são introduzidas na sua estrutura, podendo gerar o aparecimento de trincas com as características das figuras apresentadas. Isso se deve a presença de um solo de baixa de resistência, onde não se tem os devidos cuidados antes e durante a execução da estrutura (THOMAZ, 1989).

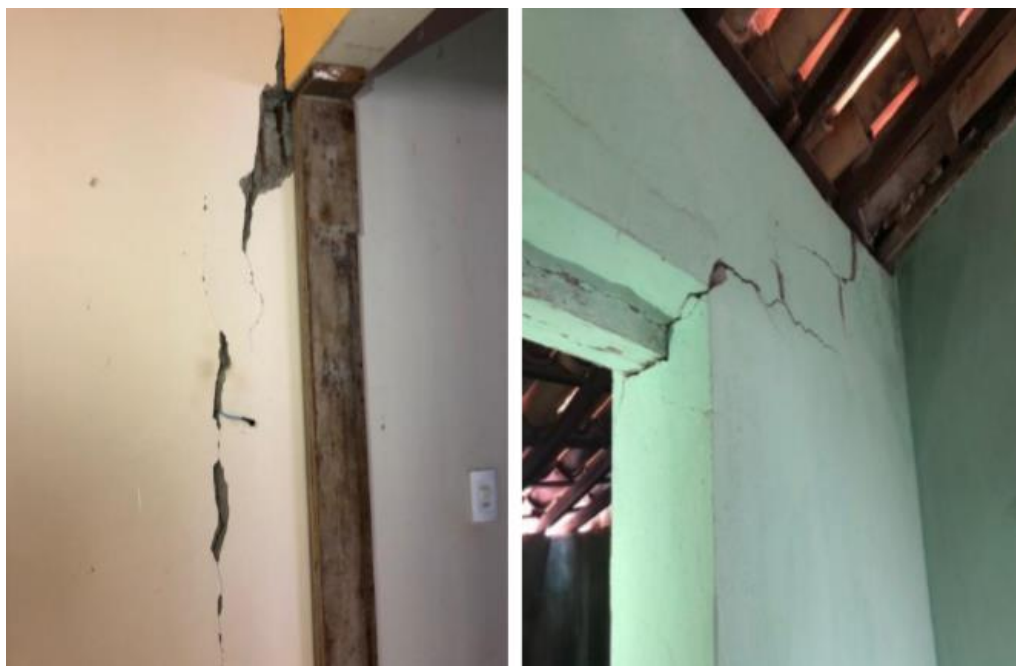
Nas Figuras 04 a e b, são mostrados casos de rachaduras nas edificações em estudo, são aquelas consideradas mais preocupantes por comprometerem a estrutura, em um dos casos podemos ver a armadura sendo exposta aos intempéries do meio ambiente, de acordo com a realização dos estudos através da revisão bibliográfica, as rachaduras verticais estão relacionadas ao recalque diferencial que podem surgir pela deformação da viga de fundação (GRIMM, 1988).

Figura 04 – a) Rachaduras internas expondo a armadura; b) Rachaduras internas nos vértices de abertura.

De acordo com Duarte (1998), essas trincas na vertical podem também ser decorrentes de sobrecargas decorrentes de esforços transversais de tração e/ou da flexão local dos componentes da alvenaria.
