AVULSÕES NA BACIA HIDROGRÁFICA DO RIO GUIRAÍ, MS: UMA RESPOSTA DA CONECTIVIDADE LATERAL DE SEDIMENTOS?

Débora Janaína Taça ¹
Otávio Cristiano Montanher ²
Eduardo Souza de Moraes ³

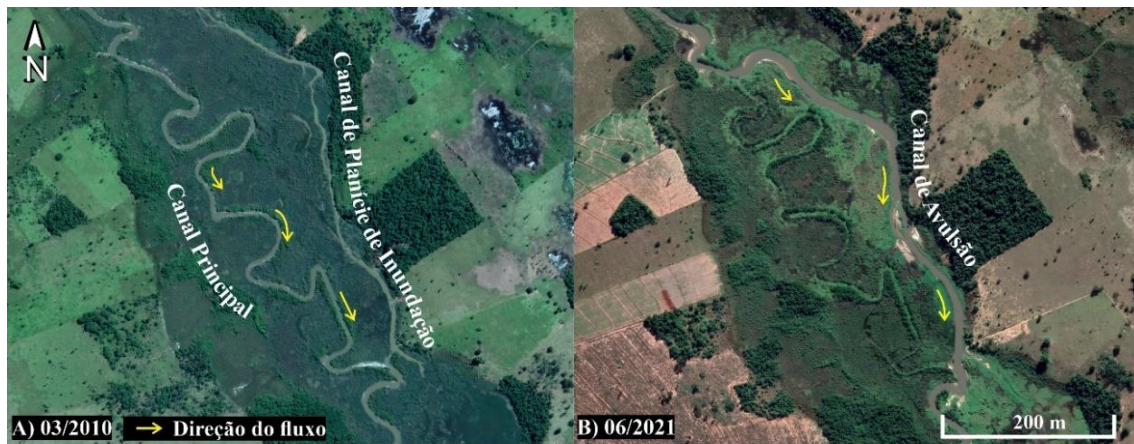
Figura 2. Avulsão por anexação no rio Guiraí, caracterizada pela ocupação parcial ou total de um canal preexistente. Fonte: Google Earth Pro.

Foram identificadas e analisadas 15 avulsões na bacia hidrográfica do rio Guiraí, entre os anos 2000 e 2024. Os processos de avulsão se desenvolvem no canal principal. 11 avulsões transferiram todo o seu fluxo, caracterizando como avulsões completas. Entre esses processos, quatro foram estabelecidos em 11 anos, um em nove anos, três em oito anos, um em seis anos e um em quatro anos. Apenas uma avulsão completa não foi possível definir o tempo de duração, isso porque o processo se iniciou antes do período analisado. A maioria dos processos (12) começam e se desenvolveram por incisão ou anexação, apenas três avulsões se iniciaram com progradação. A Figura 1 mostra o antes e depois de uma avulsão por anexação no rio Guiraí. O processo completo da avulsão ocorreu em ao menos 11 anos, devido à baixa frequência de imagens não foi possível definir em que ano exato começou e terminou. A Figura 1.A de março de 2010, mostra o

canal principal e ao lado a presença de um canal de planície de inundação, que depois é ocupado. Na Figura 1.B de junho de 2021, a avulsão já está completa, e o que antes era o canal principal atualmente é um paleocanal.

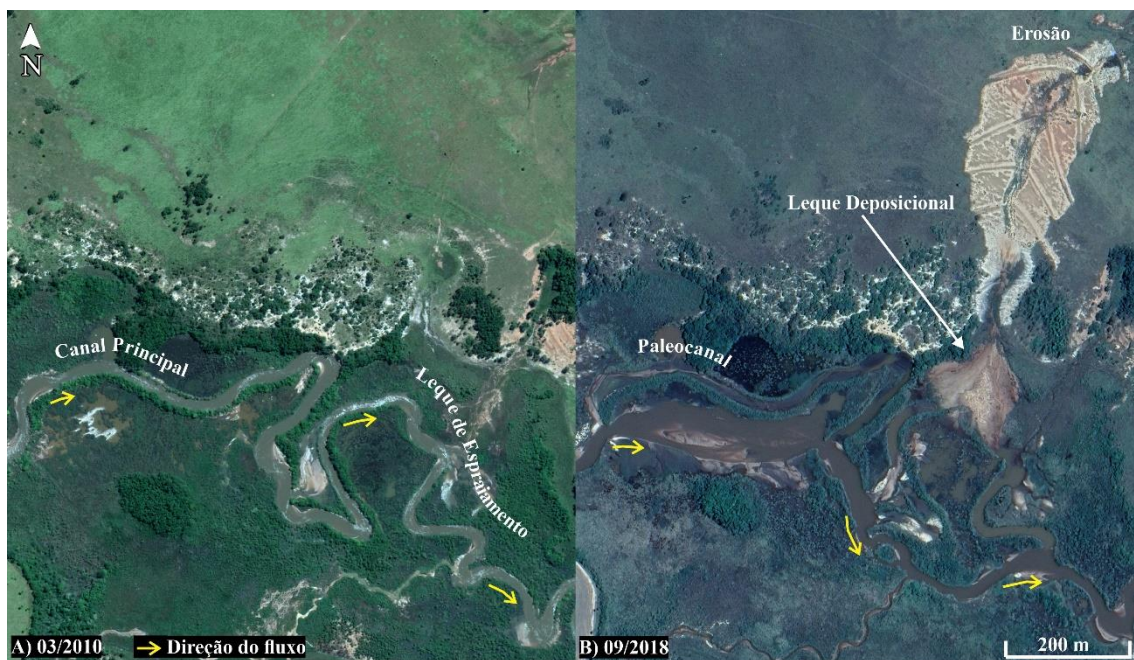
Figura 3. Avulsão por anexação, ocasionada pela obstrução do canal principal. Fonte: Google Earth Pro.

Os resultados sugerem que as avulsões do rio Guiraí se relacionam com a perda de solo na bacia hidrográfica. A Figura 3 demonstra o antes e depois de uma avulsão provocada pelo manejo inadequado do solo. A Figura 3.A de março de 2010, mostra que o canal principal está se assoreando, devido à deposição de sedimentos provenientes de erosão na vertente. Na Figura 3.B de setembro de 2018, a avulsão por anexação já está completa. O leque aluvial formado provoca uma obstrução significativa no fluxo que força o canal a sofrer avulsão. O canal de avulsão se aproveita do final de um pequeno trecho no outro lado da margem.

rio Guirai exemplifica a conectividade lateral, em uma área ocupada por pastagem (Figura 3), sendo possível observar a degradação dos solos e processos erosivos.
