## **DIAGNÓSTICO AMBIENTAL EM NASCENTES DO MÉDIO CURSO DA BACIA HIDROGRÁFICA DO MUNDAÚ**

Geovânia Ricardo dos Santos <sup>1</sup>  
Lucas Costa de Souza Cavalcanti <sup>2</sup>

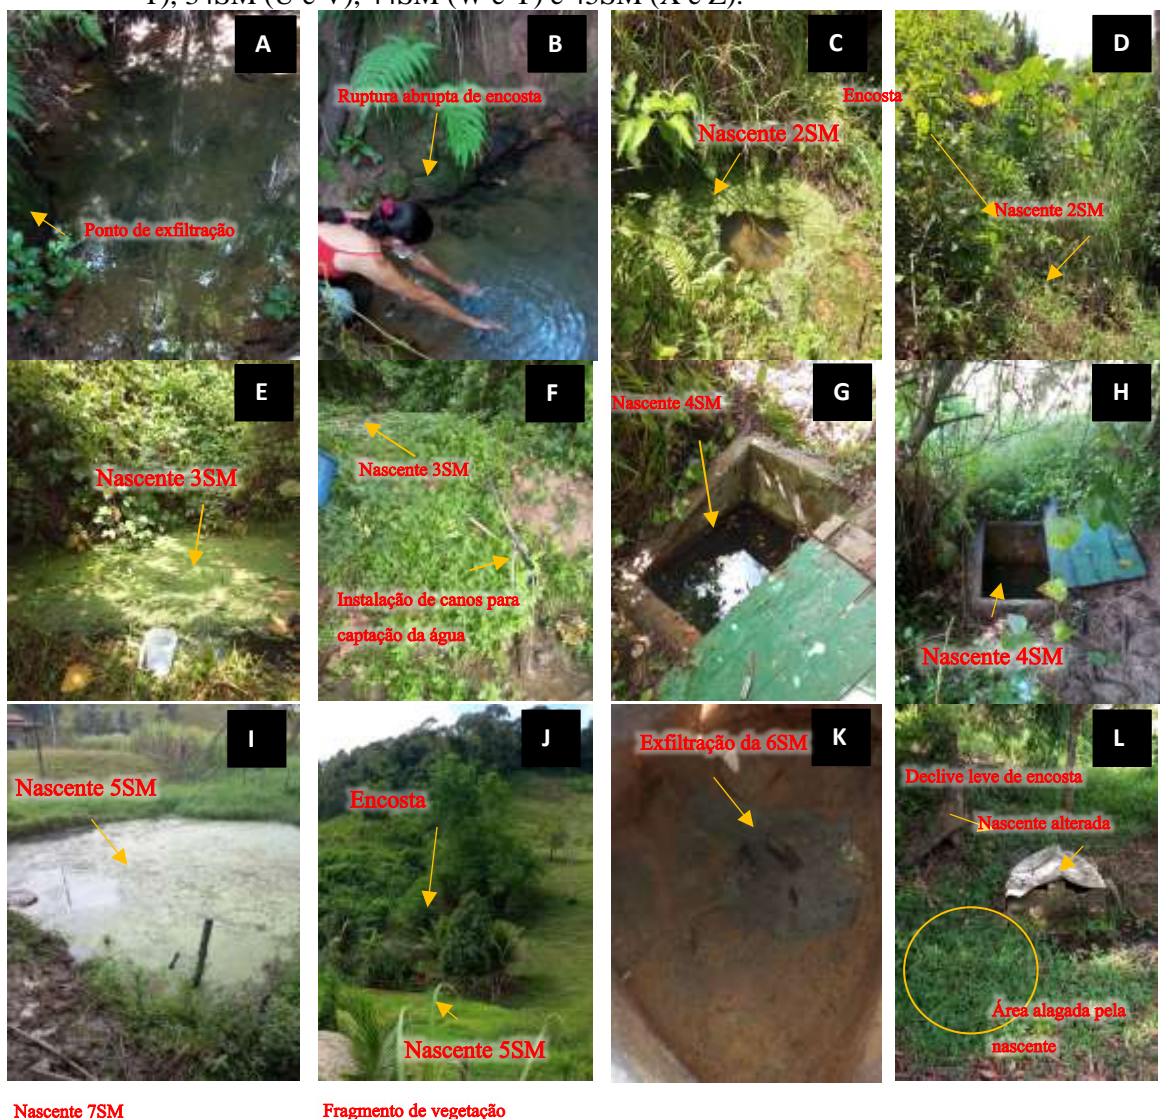
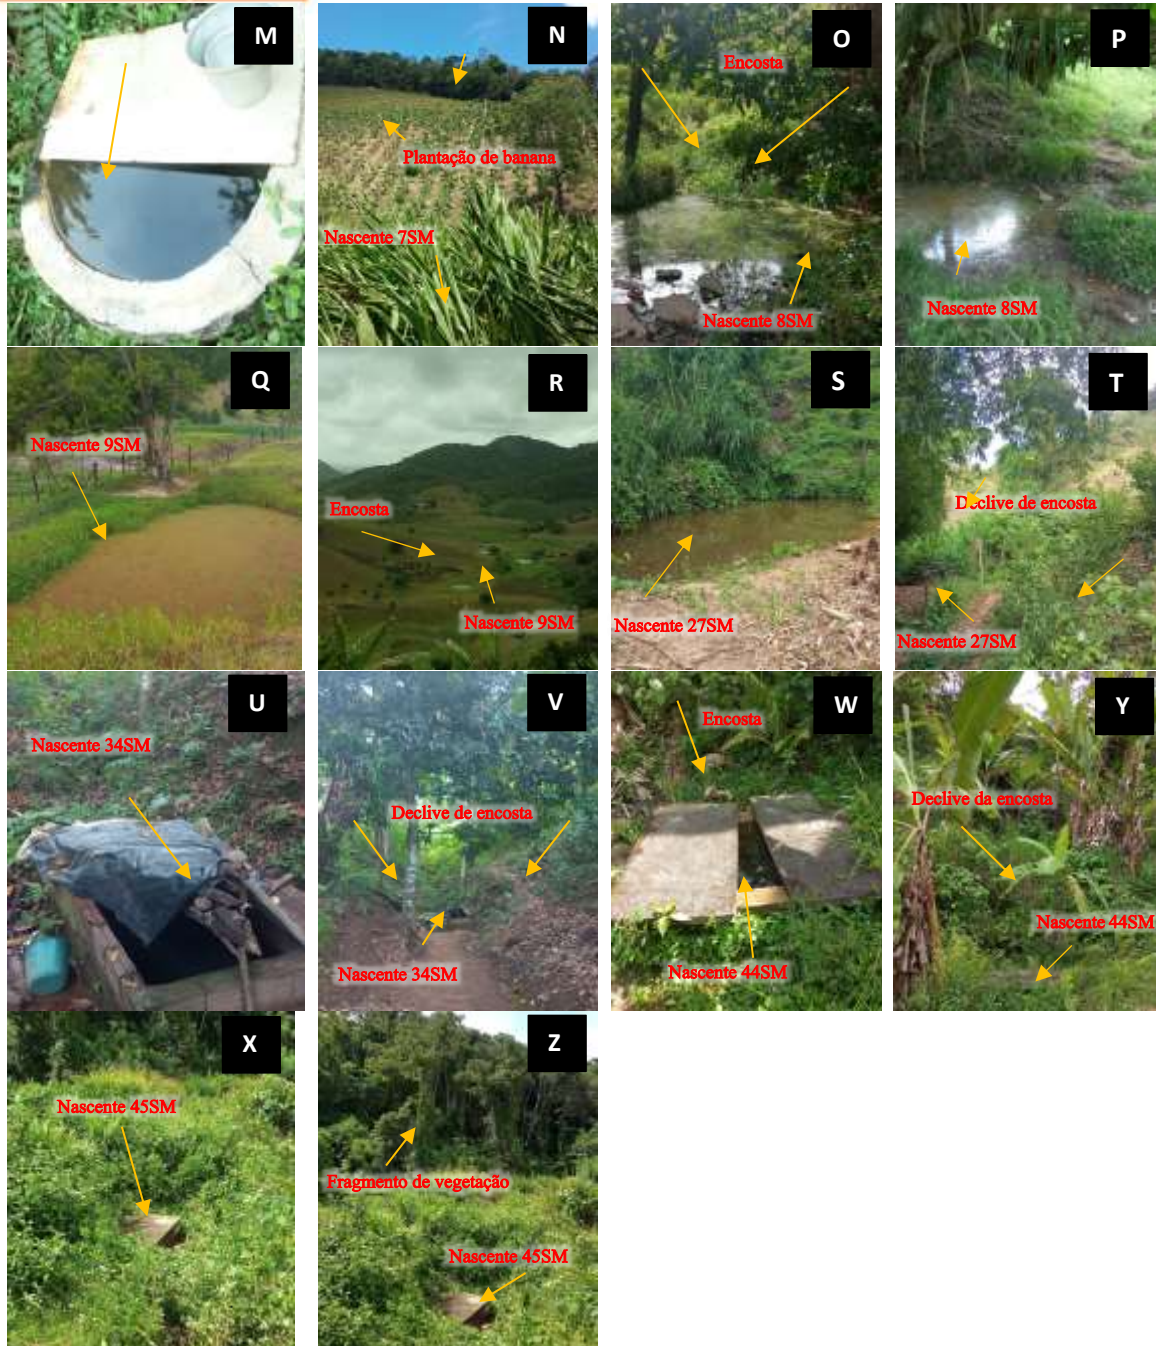
Mesmo as nascentes que não apresentam estruturas de concreto construídas o entorno, como as nascentes 4SM, 6SM, 7SM, 34SM, 44SM e 45SM (Figura 2G, H, K, L, M, N, U, V, W, Y, X e Z), as demais também foram descaracterizadas em sua estrutura natural, retirando-se sedimentos para aprofundamento, como o caso da nascente 5SM e 8SM (Figuras 2I, J, O, P). Além das modificações estruturais, parte das nascentes apresentam captações de água para consumo, outras são utilizadas para irrigação de pequenas lavouras; em alguns casos, a água das nascentes é realizada barramento de curso de canal.

Quanto a presença de vegetação nativa, alguns fragmentos arbóreos são encontrados na região com grau de preservação, embora não presentes nas áreas de proteção permanente de nascentes. Os fragmentos de vegetação arbórea estão preservados nas áreas de topo dos morros e as encostas são utilizadas para plantio de culturas. Das nascentes encontradas, apenas algumas estão próximas de fragmentos arbóreos, são elas: as nascentes 34SM, 44SM e 45SM (Figuras 2U, V, W, Y, X e Z). Ainda assim, fora dos regimes de proteção das Apps.

Em áreas rurais o tratamento de resíduos sólidos é inexistente; o lixo é jogado in natura, próximo das nascentes e aos pequenos cursos d'água. As casas não apresentam fossas sépticas para captação de esgoto sanitário, como é o caso da nascente 7SM (Figura 2M e N), localizada numa área de fundo de vale, onde recebe esgoto provido de casas localizadas à montante; inclusive água está utilizada para consumo humano pelos moradores da região.

Em algumas nascentes verificou-se processos associados a eutrofização de água, nas nascentes 2SM, 3SM, 5SM, 8SM e 9SM, inclusive consumida pelos moradores da região em tais condições; risco potencial para a saúde humana. De acordo com Lins et al. (2018) e Barreto et al. (2014) águas em condições de eutrofização são altamente tóxicas, por se tratar de fenômenos em demasia de organismos aquáticos, fitoplâncton e macrófitas, inviabilizando o consumo.

Figura 2- Panorama ambiental das nascentes 1SM (A e B), 2SM (C e D), 3SM (E e F), 4SM (G e H), 5SM (I e J), 6SM (K e L), 7SM (M e N), 8SM (O e P), 9SM (Q e R), 27SM (S e T), 34SM (U e V), 44SM (W e Y) e 45SM (X e Z).
