## EVIDÊNCIAS DE EROÇÃO COSTEIRA EM GROSSOS E TIBAU/RN<sup>1</sup>

Maykon Targino da Silva <sup>2</sup>  
Alfredo Marcelo Grigio <sup>3</sup>  
Rodrigo Guimarães de Carvalho <sup>4</sup>  
Sheila Karene Nolasco da Silva <sup>5</sup>  
Antonio Inacio Neto <sup>6</sup>  
Maria Izabel Silva Ferreira <sup>7</sup>

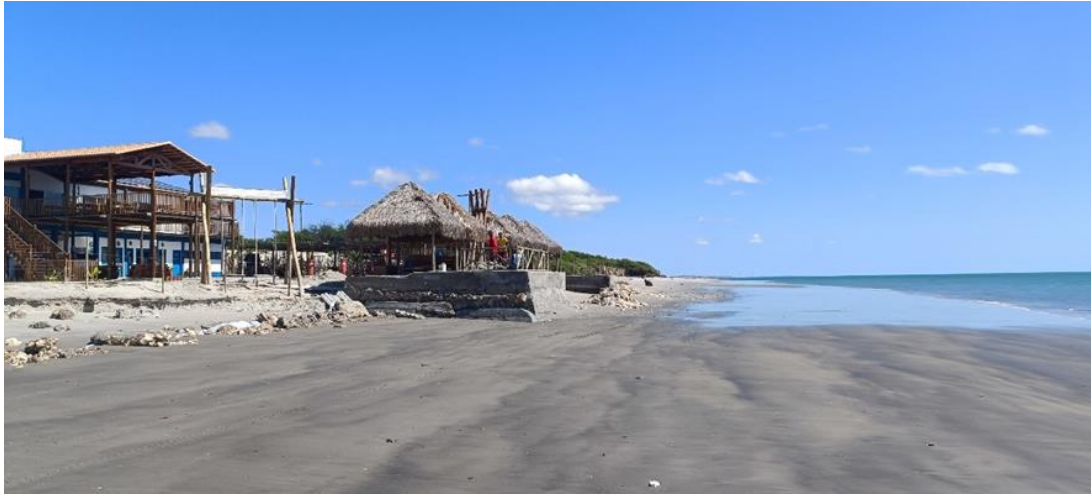
Figura 3: Estrutura construída para proteção da barra de praia na praia de Alagamar, Grossos, 2024.

Ainda em Grossos, na praia de Alagamar, ponto 3 (Figura 3), foi constatada a construção de uma estrutura de proteção defronte à uma barraca de praia. Foi observado que parte dessa estrutura tinha sido destruída recentemente, pois estava sendo executada a reconstrução de parte do equipamento de proteção. Ao lado dessa estrutura maior, um pequeno equipamento de concreto foi destruído e, pela presença de uma escarpa após esse equipamento, percebe-se que a ação erosiva avança em direção à barraca de praia ameaçando-a.

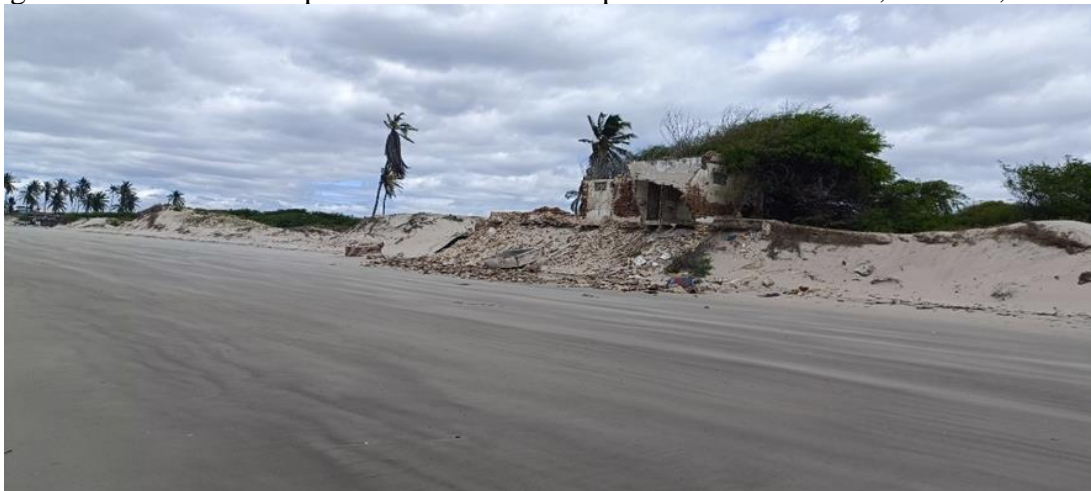
Figura 4: Casa destruída pela erosão costeira na praia de Areias Alvas, Grossos, 2024.

No ponto 5, na praia de Areias Alvas, são observadas as ruínas de uma casa que foi destruída pela erosão costeira (Figura 4). Nesse trecho, a ação marinha alcança as dunas frontais e atinge as árvores que estão próximas fazendo com que as suas raízes fiquem expostas. No ponto 6, ainda na praia de Areias Alvas, foi construído um enrocamento para a proteção de três residências, parte dessa estrutura é formada por rochas e outra parte é constituída por escombros e pneus. Nesse trecho, semelhante ao 5, o mar atinge as dunas frontais e faz com que as raízes de árvores sejam expostas.

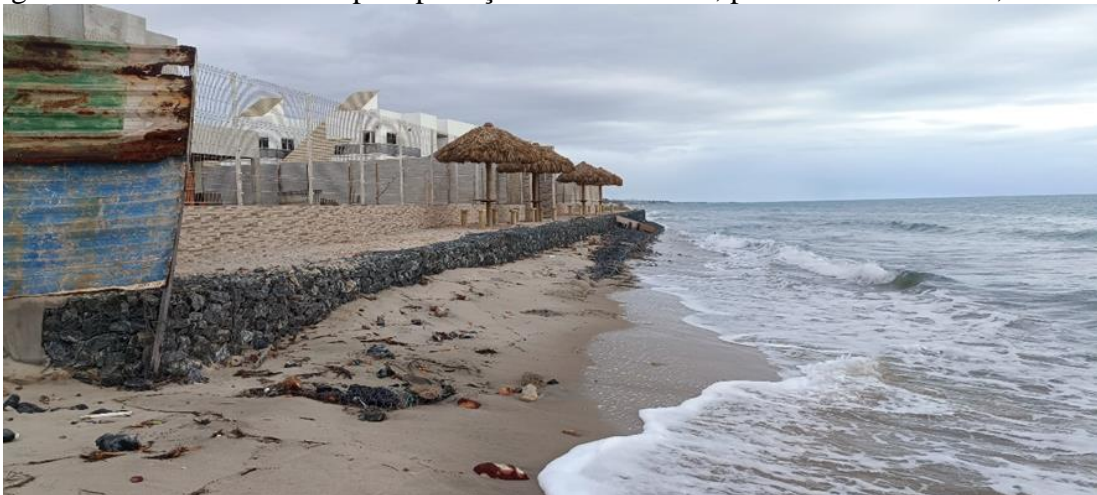
Figura 5: Gabião construído para proteção de residências, praia de Gado Bravo, 2024.

Já no ponto 7, localizado na praia de Gado Bravo, é observada a presença de escombros dispostos como um enrocamento, a casa que está localizada na retroterra foi abandonada devido ao risco iminente de destruição. Nesse ponto, a ação marinha atinge a pós-praia. Ainda na praia de Gado Bravo, no ponto 8, a faixa de praia é estreita e foi construído um gabião para proteção de um condomínio (Figura 5).
