IMPACTOS SOCIOAMBIENTAIS URBANOS EM BACIAS HIDROGRÁFICAS: o caso do Riacho Bacuri em Imperatriz, Maranhão

Análise dos parâmetros do Riacho Bacuri conforme o Protocolo de Avaliação Rápida (PAR)

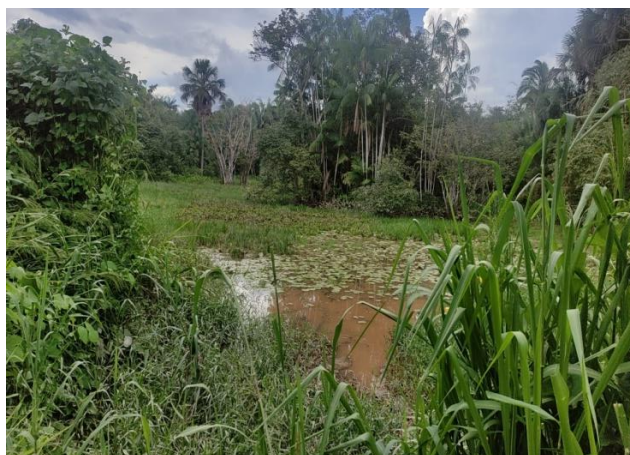
Figura 1: Imagem do curso d'água no bairro Camaçari em Imperatriz - MA

O primeiro ponto visitado foi o bairro Camaçari, uma das zonas mais periféricas da cidade de Imperatriz-MA, uma área de nascente do Riacho Bacuri. Após a análise feita com base no PAR, essa área somou 60 pontos, entrando, assim, na classificação como área natural. Foram identificados nessa área alguns aspectos que apontam para essa classificação como a presença da mata ciliar, presença visível de fauna, predominância de vegetação nativa e escassez de vegetação exótica, pouca urbanização e intervenção antrópica na área, ausência de esgoto e pouco resíduo sólido presente, Figura 1.

Dentre os aspectos negativos presentes estão a presença de bananeira, uma vegetação exótica, certa quantidade de materiais de construção usados para obstruir um pequeno trecho para ser usado de ponte para os habitantes locais e a presença de alguns resíduos sólidos às margens, devido a presença de algumas residências à alguns metros dali.

Assim, entende-se que, devido a pouca antropização, a qual gera diferentes impactos aos corpos sistêmicos como rios e riachos e à dinâmica ambiental em geral, essa área apresenta poucas alterações e ainda pode ser considerada uma área natural e relativamente preservada se levar em consideração as demais áreas.

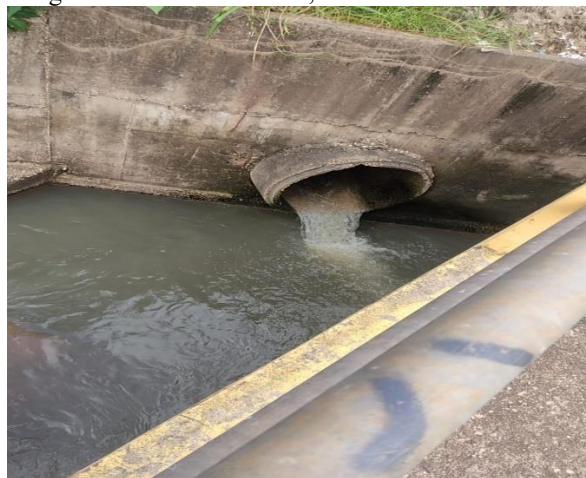
Figura 2: Descarte de esgoto no Riacho do Meio, afluente do Riacho Bacuri em Imperatriz -MA

O segundo ponto analisado, Riacho do Meio, Figura 2, afluente do Riacho Bacuri, somou 10 pontos conforme o PAR. Foram identificadas nessa área as seguintes negatividades: descarte de esgoto no curso d'água, descarte de resíduos sólidos, assoreamento do leito, grande quantidade de material inorgânico no leito, ausência de vegetação nativa, água opaca e com fortes odores e ausência de fauna. Além disso, a área se encontra extremamente urbanizada com casas, pontos comerciais, condomínios etc.

Esses fatores contribuíram sobremaneira para a atual situação do Riacho que se encontra, dentro da classificação obtida por meio do PAR, como impactado, muito abaixo do limiar de classificação. A situação tende a piorar, visto que o poder público não toma medidas necessárias e todos os níveis de resíduos e efluentes são descartados diariamente nesses cursos d'água da cidade (Imperatriz, 2022).

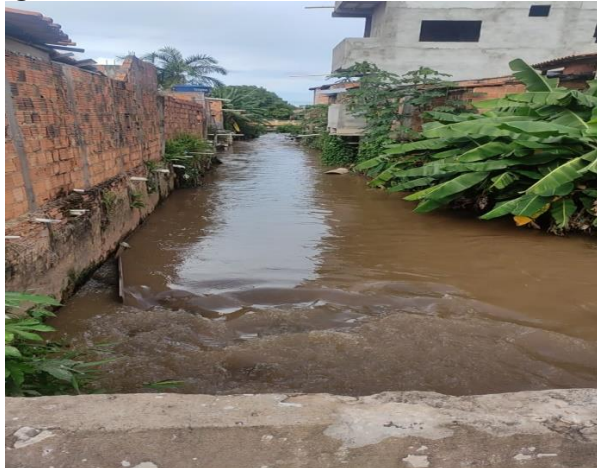
Figura 3: Trecho do Riacho Bacuri extremamente alterado

O terceiro ponto foi uma área no baixo curso do Riacho Bacuri, Figura 3, na qual foi observado um dos piores quadros dentre todas as análises. Essa área somou 7,5 pontos conforme o PAR, um índice extremamente baixo, o que o classifica como impactado. A área somou tal quantitativo devido a vários fatores, dentre eles a intensa urbanização às margens do Riacho, levando a inexistência de mata ciliar no local.

Outro fator a ser citado é que as casas descartam seus resíduos sólidos no leito do rio, na Figura 3 nota-se inúmeros canos de esgoto que saem direto das casas para o riacho, causando a poluição da água e obstrução do canal. Além disso não há presença de fauna nessa área, além de haver intenso fluxo de pessoas e veículos, isto é, o Riacho foi totalmente tomado pela área urbana e sofre o impacto dessa dinâmica de habitação. Vale ressaltar também que a cor da água do Riacho Bacuri, na maior parte do ano, se apresenta opaca devido a poluição e a turbidez da água é devido ao período chuvoso.

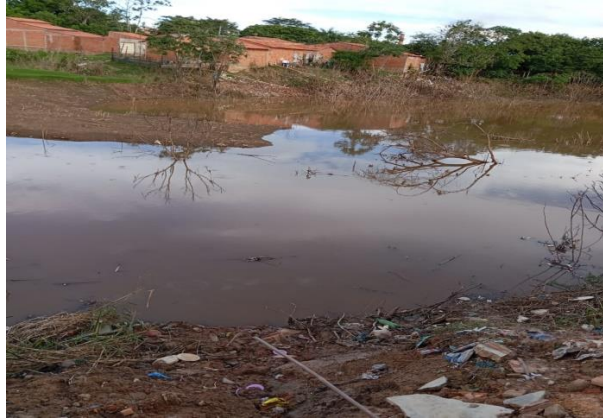
Figura 4: Área próxima a foz do Riacho Bacuri no Bairro da CAEMA em Imperatriz – MA

Na área do Bairro da CAEMA, próxima à foz do Riacho Bacuri, Figura 4, somou-se 15 pontos, o que o classifica, também, como área impactada. A área é intensamente urbanizada e possui grande quantidade de resíduos sólidos descartados pelos moradores e trazidos pelo fluxo d'água. Além disso, o odor da área é muito forte porque acumula todo o esgoto recebido da área urbana, desde o alto curso do riacho.

Todos os parâmetros analisados apontaram para elementos negativos, entretanto, houve a presença de peixes na área, porém, acredita-se que isso ocorre por causa do Rio Tocantins, pois os peixes acabam indo pela foz e por isso estão presentes naquela área. Isso é outro fator importante, pois a prática de pesca no Rio Tocantins é uma das atividades econômicas historicamente consolidadas na cidade, o que pode significar que a população pode estar passível de ingerir peixe contaminado em alguns casos.
