# **ANÁLISE MORFOLÓGICA DE VOÇOROCA URBANA POR MEIO DE IMAGENS GOOGLE EARTH PRO NA CIDADE DE GARANHUNS - PERNAMBUCO**

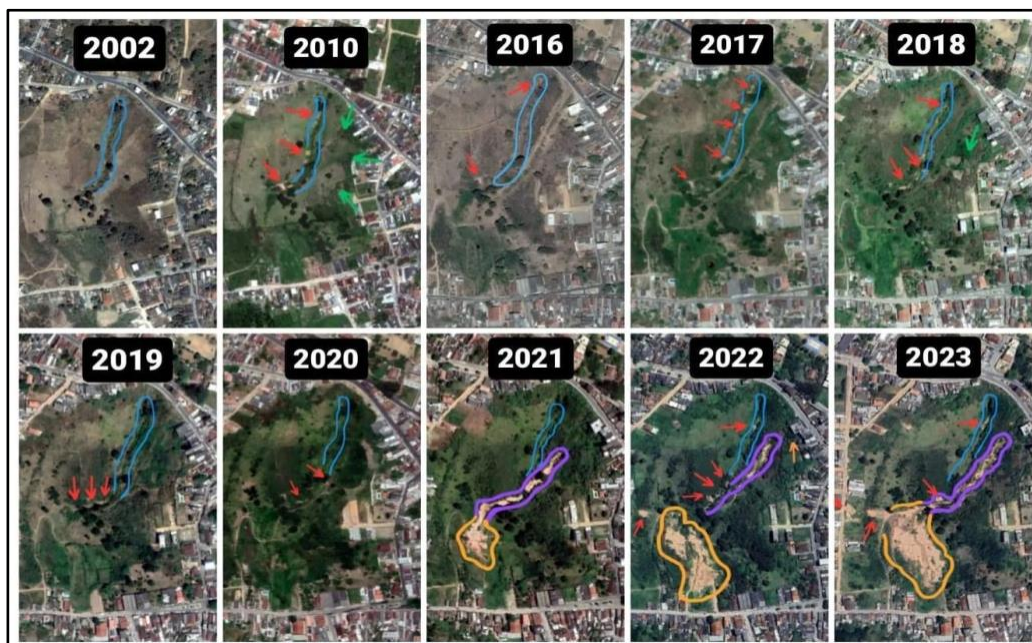
Figura 2: imagens orbitais da área de estudo, visualizando-se a voçoroca 1(azul), a voçoroca 2 (roxo) e o cone de dejeção. As setas indicam movimentos de massa (vermelho) e agricultura (verde).

A partir das análises realizadas nas imagens orbitais do GE, pode ser identificada a ocorrência dos processos erosivos, bem como compreender características destes e da área de ocorrência (Figura 2), sendo identificadas duas voçorocas em estágios distintos. A ocorrência de erosão na área estudada fica visível nas imagens do GE a partir do ano de 2002, sendo que no período de 2002 a 2020 é possível identificar a ocorrência da voçoroca 1.

Ao longo desses anos a voçoroca 1 apresentou algumas variações, sendo possível identificar nas primeiras imagens o seu estágio inicial, onde sua área de abrangência é pequena (ver tabela 1), posteriormente sua área aumenta indicando a intensificação do processo erosivo e posteriormente diminui, indicando certa estabilidade do processo erosivo que também poder ser interpretado pela maior presença de vegetação na borda da feição (Facadio; Sato; Coelho Neto, 2023; Francisco; Oliveira; Furegatti, 2023; Nunes et al., 2023).

As imagens mostram solo exposto devido a movimentos de massa, com variações que indicam estabilização e retomada erosiva. Observa-se também o crescimento urbano e o

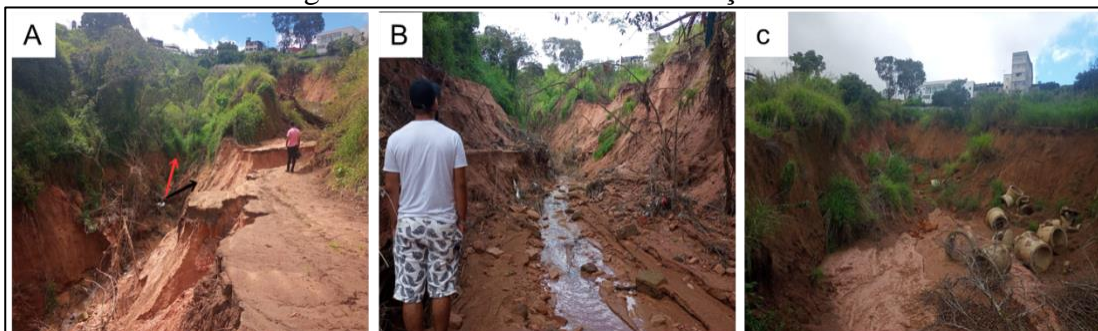
Figura 03: Ponto de contato das voçorocas.

No Riacho da Vila Maria, Oliveira et al. (2018) apontaram que a geometria côncava da nascente e a retirada da vegetação nativa podem desencadear processos de voçorocamento. Entre 2021 e 2023, a voçoroca 1 permaneceu quase inalterada, indicando estabilização. No entanto, uma nova voçoroca (voçoroca 2) surgiu, conectada e com área de abrangência similar à voçoroca 1 (ver Figura 3 e Tabela 1), conforme Francisco, Oliveira e Furegatti (2023).

A formação da voçoroca 2 foi fortemente influenciada pela ocupação urbana da área circundante, um fenômeno comum no município (Azambuja; Corrêa 2015). Como mostrado nas figuras 3 e 4C, a presença de fluxo superficial proveniente do escoamento das residências e a realização de obras, destruídas pelas fortes chuvas (Figura 3C), juntamente com o rompimento da tubulação de abastecimento de água, contribuíram para esse processo.

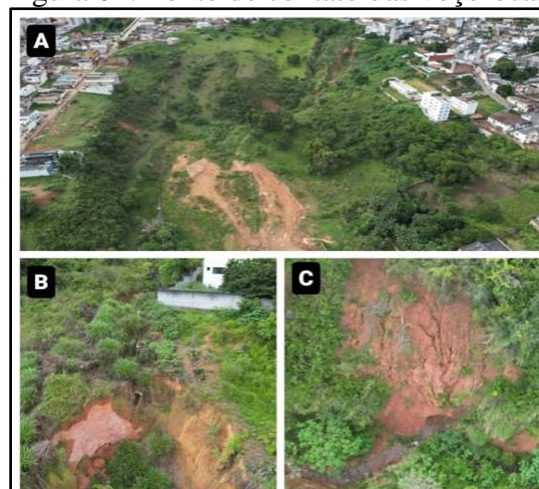
Figura 04: Ponto de contato das voçorocas.
