MORFOLOGIA E AÇÕES ANTROGÊNICAS NO CANAL URBANIZADO DOS FONTES, CÁCERES - MATO GROSSO

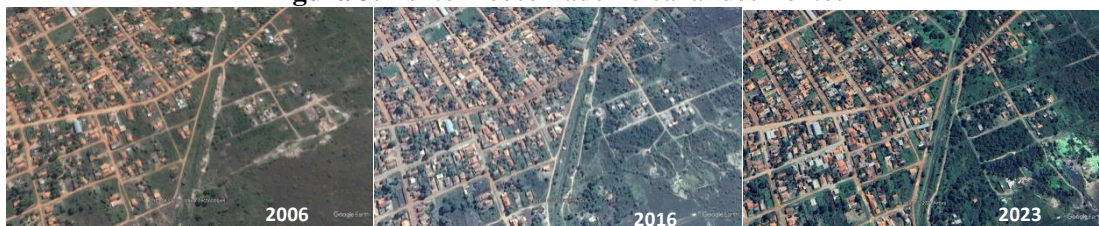
Figura 3. Ponto 1 observado no canal dos Fontes

No primeiro trecho pode-se observar que em 2006 a quantidade de casas próximo as margens esquerda e direita do canal dos Fontes é inferior se comparada aos anos 2016 e 2023, com maior a concentração urbana na margem esquerda. Em 2006 visualiza-se na margem direita uma área com solo exposto que nos anos em estudo foi sendo regenerada (Figura 3).

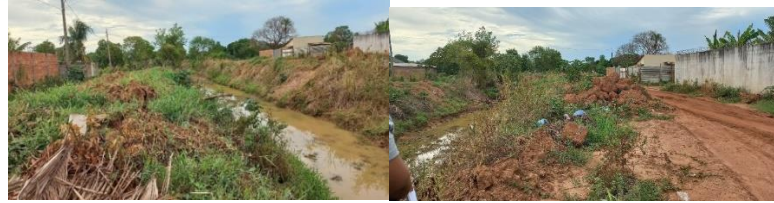
Figura 4. Morfologia e tipos de uso no entorno do córrego dos Fontes

Nesse trecho foi possível observar a descaracterização ambiental, com presença de residências e moradias. Analisando a água do canal, apresenta bastante turva, barrenta por ser uma área de olarias e fabricação de tijolos, e foi presenciado alguns resíduos sólidos doméstico (Figura 4).

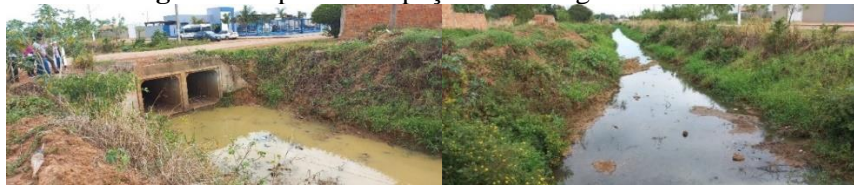
Figura 5. Tipos de ocupação no córrego dos Fontes

O segundo trecho localiza-se na rua das Carmélias, considerada uma das mais importante dessa região, pois liga o bairro cavahada III com o residencial Brisa e bairro Vila Nova, com um tráfego considerado de pessoas. Observou ainda a segregação urbana, apresentando na margem direita a classe média alta e a margem esquerda a classe baixa (Figura 5).

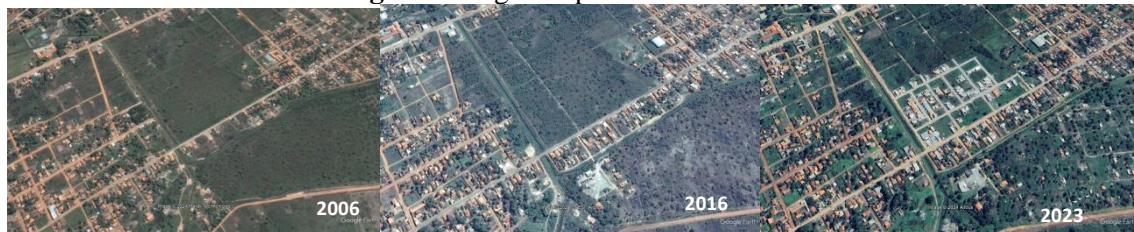
Figura 6. Segundo ponto no canal dos Fontes

No segundo trecho, apresentou parte do canal retificado com aproximadamente 0,63 km. Nesse local é bem nítido o aumento urbano em ambas as margens com destaque ao ano de 2023 que já se encontra o residencial Brisas do Pantanal (Figura 6).

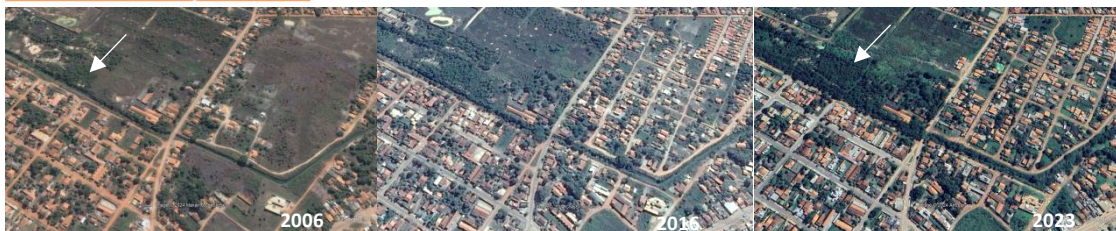
Figura 7. Terceiro ponto no canal dos Fontes

No terceiro trecho pode-se observar também o aumento da ocupação residencial na área, principalmente a montante da Avenida Pedro Alexandrino de Lacerda na margem direita. Deve-se ressaltar ainda que nessa mesma margem, a jusante da avenida alguns pontos a cobertura vegetal foram restaurados, local conhecido como casa da família Fontes (Figura 7).

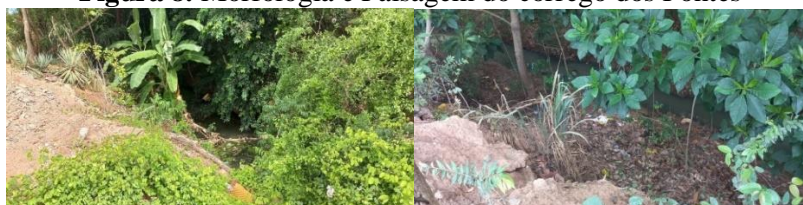
Figura 8. Morfologia e Paisagem do córrego dos Fontes

Entretanto, esse trecho tem um fator muito importante para a população, pois aparentemente é um local onde apresenta algumas características de preservação ambiental, com presença de vegetação de espécie nativas e muitas frutíferas, esse ponto tem uma importância muito grande, onde liga o bairro Cavalhada II a Vila Irene (Figura 8).

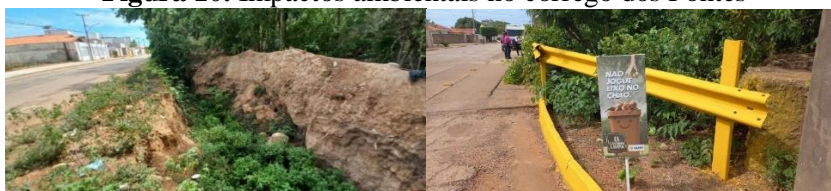
Figura 10. Impactos ambientais no córrego dos Fontes

De acordo com Cruz e Souza (2016, p. 121) os córregos urbanos, inclusive o canal dos Fontes está passando por inúmeros impactos ambientais devido a ocupação urbana. Nessa área, o quarto ponto, registrou pontos negativos, devido especialmente, a ocupação no entorno, nesse caso, pessoas da classe econômica alta (Figura 10).
