## **BARRAGENS NO CONTEXTO DE MUDANÇAS CLIMÁTICAS E EVENTOS CLIMÁTICOS EXTREMOS: ANÁLISE DA SEGURANÇA DE BARRAGENS NA CIDADE DE ALTAMIRA, REGIÃO SUDOESTE DO PARÁ**

O objetivo deste trabalho é analisar barragens na cidade de Altamira, especificamente quanto a anomalias que comprometem a segurança, especialmente no atual contexto de mudanças climáticas, que eleva a possibilidade de ocorrência de eventos climáticos extremos e, portanto, aumenta o risco de desastres hidrometeorológicos.

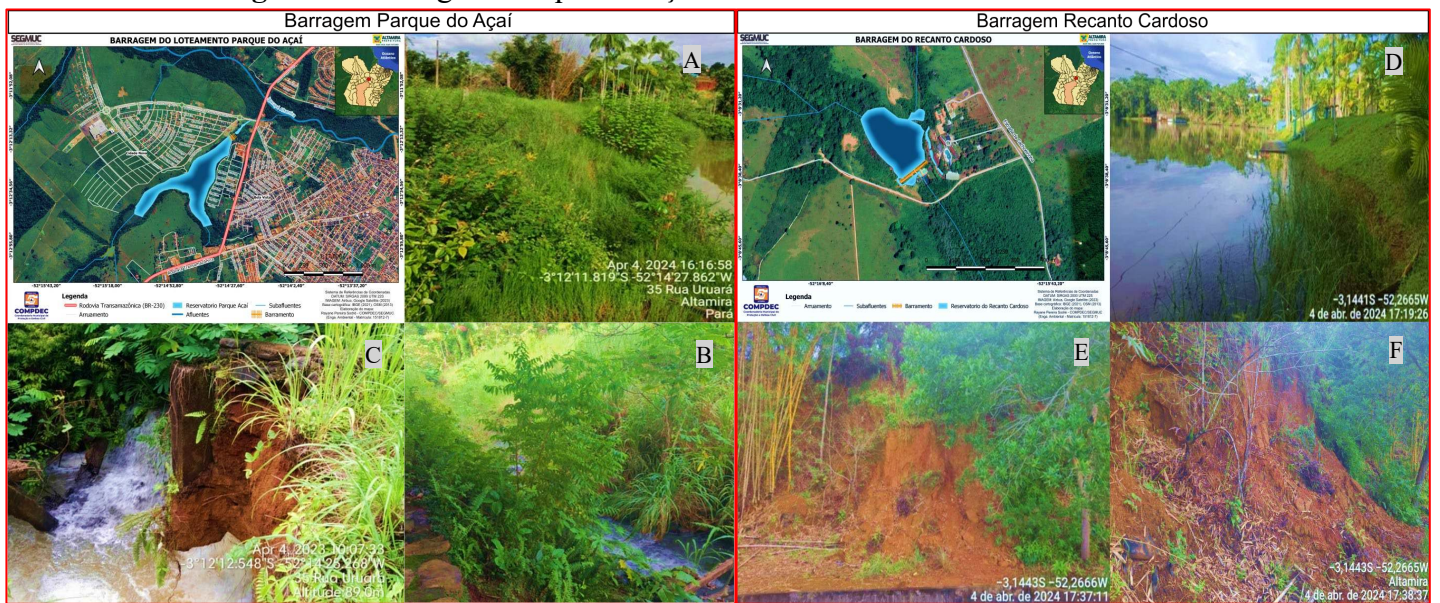
**Figura 2** - Barragens Parque do Açaí e Recanto Cardoso e anomalias observadas.

A barragem do Parque do Açaí (sub-bacia do subafluente do Igarapé Altamira) apresenta barramento (coroamento e paramentos) completamente tomado por vegetação excessiva e inadequada (arbórea), **Figura 2-(A)**, bem como no sistema extravasor (causando obstrução), **Figura 2-(B)**; há erosão (e deslizamento) no pé de jusante (adjacente à zona de restituição) e comprometimento do muro-guia e nas paredes do extravasor da barragem, e erosões pontuais nos paramentos do barramento principal **Figura 2-(C)**. Na Barragem do Recanto Cardoso (sub-bacia do subafluente do Igarapé Ambé) há ocorrência de com espécies arbóreas nos taludes (açazeiro), **Figura 2-(D)**; observa-se erosão na encosta adjacente (não estabilizada), com movimento de massa (deslizamento) junto ao vertedouro auxiliar (extravasor) que, caso se agrave, pode ocasionar obstrução desse vertedouro, **Figura 2-(E, F)**.

Em suma, nas barragens vistoriadas, chama-se à atenção para a proliferação de vegetação inadequada (raízes profundas e acúmulo de umidade) nos paramentos (taludes), que ocasiona instabilidade estrutural, bem como no sistema extravasor (vertedores auxiliares). A vegetação adequada para paramentos é somente de gramíneas; (Escolano Sánchez; Fernandez-Serrano, 2015). E, quando há obstrução parcial ou total de qualquer zona do extravasor, ocorre a redução capacidade de vazão, não será capaz de escoar a cheia para a qual foi projetado (ANA, 2016).

Duas das barragens (Parque do Açaí e Vale Piauiense) necessitam de manutenção urgente quanto às anomalias, e todas de monitoramento constante. A característica das séries temporais apresentadas indica uma alteração no comportamento (tendência de aumento) da média de precipitação (nas bacias) e de precipitação e temperatura (na cidade de Altamira) nos períodos analisados. Se as barragens estiverem vulneráveis, maior será o risco de ruptura caso ocorra evento extremo (*e. g.*, chuvas persistentes/intensas).

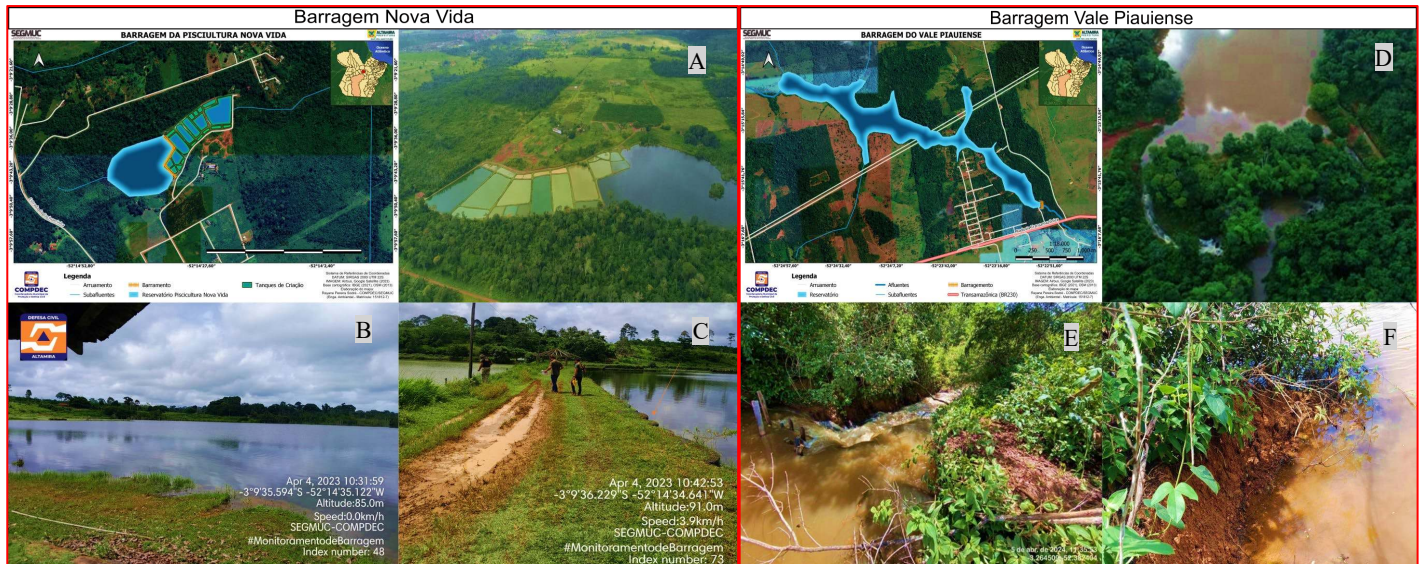
**Figura 3 - Barragens Nova Vida e Vale Piauiense e observações.**

Diferentemente das demais, a barragem/dique Piscicultura Nova Vida (sub-bacia do subafluente do Igarapé Ambé), **Figura 2**, é constituída, além do reservatório, por vários tanques de formato retangular e transversais ao corpo hídrico, **Figura 2-(A)**. Constatou-se que a borda livre nesse barramento é insuficiente, **Figura 2-(B)**; notou-se, ainda, que o coroamento estava com acumulação da água das chuvas (a existência de sulcos de rodados) – a infiltração de água nestes sulcos pode provocar problemas de perda de estabilidade **Figura 2-(C)**. Já a barragem no Vale Piauiense (sub-bacia do Igarapé Panelas), ainda na **Figura 2**, apresenta estado grave de alastração de vegetação

inadequada (árvores) no barramento e em seus componentes, **Figura 2-(D)**; conta com três vertedouros, mas nenhum dos três tem revestimento (muros-guia), um dos extravasores está deteriorado erosionado, **Figura 2-(E)**; e situações de erosão nos paramentos (superfícies de deslizamento/desmoronamento), **Figura 2-(F)**.
