USO DE GEOINDICADORES PARA O MONITORAMENTO DE EROSÃO COSTEIRA EM UMA PRAIA DE BAIXA ENERGIA – PRAIA DO JABAQUARA – PARATY - RJ

Juliana Rodrigues DIAS¹
Luana Monteiro HINGEL¹
Thiago Gonçalves PEREIRA¹

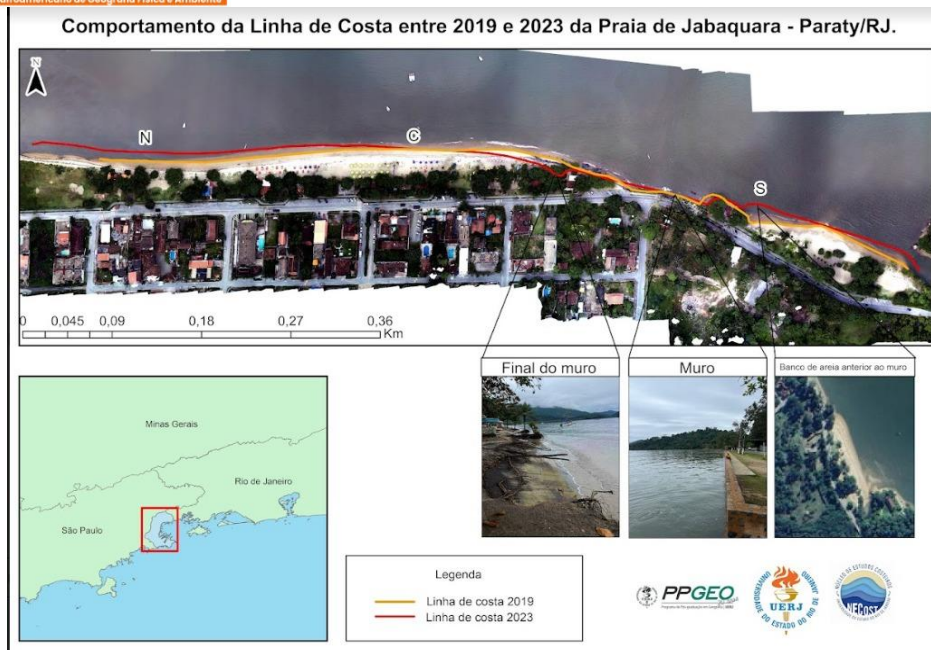
Figura 3 – Mapa do comportamento da linha de costa entre 2019 – 2023.

Foi verificado um comportamento distinto ao longo do arco praial de Jabaquara. Tomando como parâmetros o estudo já realizado para efeito de monitoramento interdecadal, a praia foi analisada em três setores norte, central e sul conforme o mapa presente na figura 3.

A parte Norte faz limite com o mangue e nos estudos anteriores essa área ainda se mantinha preservada, porém foi observado um aumento da presença de estruturas edificadas, próximo a desembocadura do canal do mangue na parte norte da praia. Essa parte da praia mantém um comportamento estável.

Na parte central a praia teve um recuo de -5,7m para o período observado conforme tabela 1. O limite entre a construção do muro e a praia na parte central alerta para um constante recuo da linha de costa com a presença de geoindicadores de erosão costeira como concentração elevada de minerais pesados e raízes expostas. A estrutura de contenção avança também para essa parte da praia.

Praia do Jabaquara	Comportamento da linha de costa 2019 – 2023
Setor Norte – N	+ 8,8 m
Setor Central - C	- 5,7 m
Setor Sul – S	-2, 1m
