AVALIAÇÃO DA ACESSIBILIDADE EM PRÉDIOS PÚBLICOS E PASSEIOS DO CENTRO DE CAMPINA GRANDE-PB COM BASE NA NBR 9050

RESUMO

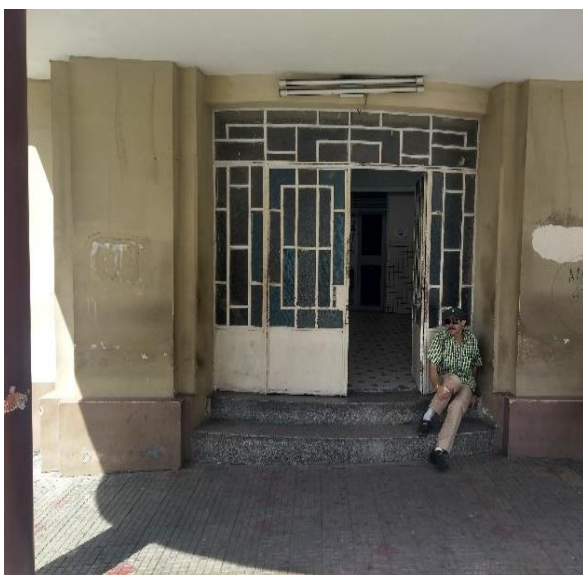
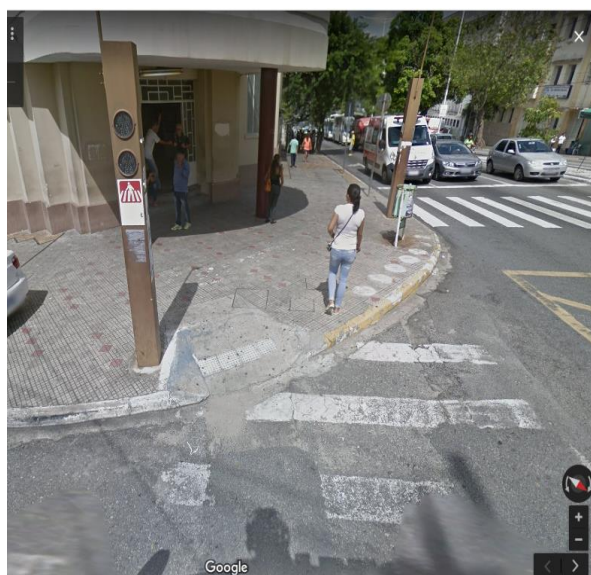
Figuras 2 e 3 – Entrada e área de passeio da prefeitura

Primeiramente, foi analisada as condições de acessibilidade na entrada da prefeitura e passeios próximos. De acordo com as Figuras 2 e 3 abaixo, percebe-se que tanto os batentes da entrada quanto a rampa acessível não estão de acordo com a NBR 9050.

O batente da entrada apresenta espelho de 25cm e piso de 32,9cm. Considerando que o batente esteja dentro dos padrões de uma escada, a norma estabelece que devem possuir espelhos entre 28cm e 32cm e pisos entre 16cm e 18cm.

Em relação a rampa de acessibilidade, a mesma, não se encontra na direção da travessia de pedestres. A NBR 9050 afirma que “Os rebaixamentos de calçadas devem ser construídos na direção do fluxo da travessia de pedestres.”(ABNT, 2015, p. 79).

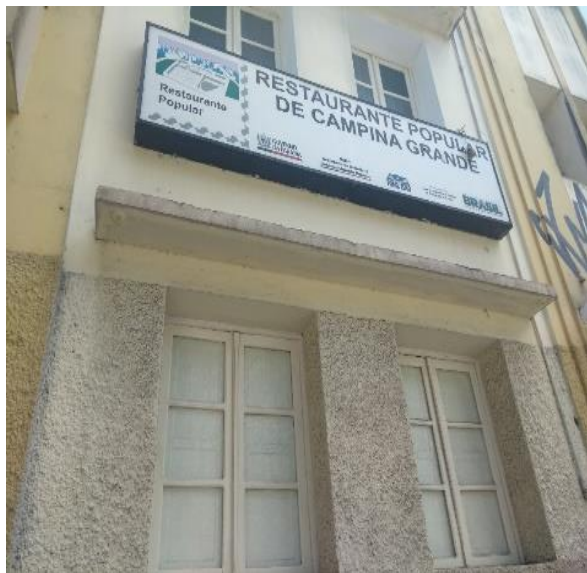
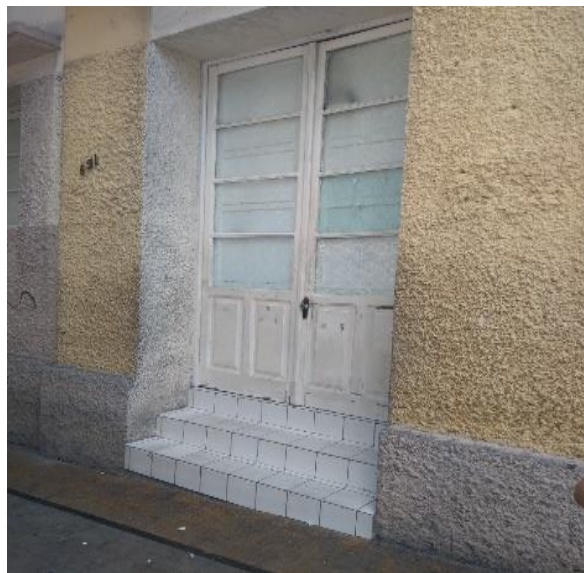
Figuras 4 e 5 – Entrada restaurante popular.

Conforme medições feitas, notou-se que os degraus da entrada também não se adequaram com os parâmetros dispostos na NBR 9050, pois, possuem dimensões variadas:

- O primeiro degrau possui espelho de 28,58cm e piso de 25,3cm;
- O segundo degrau possui espelho de 20cm e piso de 28cm;
- O terceiro degrau possui espelho de 19,3cm e forma um patamar com o piso terreo da edificação.

De acordo com a NBR 9050, as dimensões de pisos e espelhos devem ser constantes em toda a escada ou degraus isolados. O dimensionamento também deve seguir os padrões, com pisos entre 28cm e 32cm e espelhos entre 16cm e 18cm.

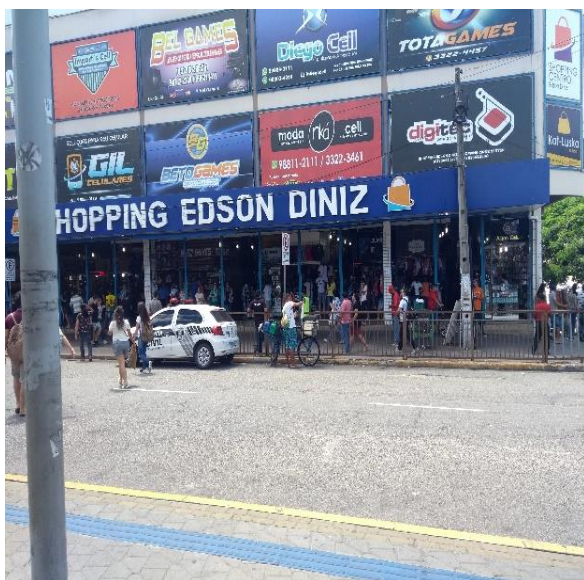
Figura 6 - Acervo próprio

O Shopping Edson Diniz, evidenciado na Figura 6, é um centro de comércio popular que fornece produtos com preços mais acessíveis. Nele foi analisado a inclinação e largura da rampa acessível e as dimensões da escada presente na parte interna da edificação conforme imagens a seguir.

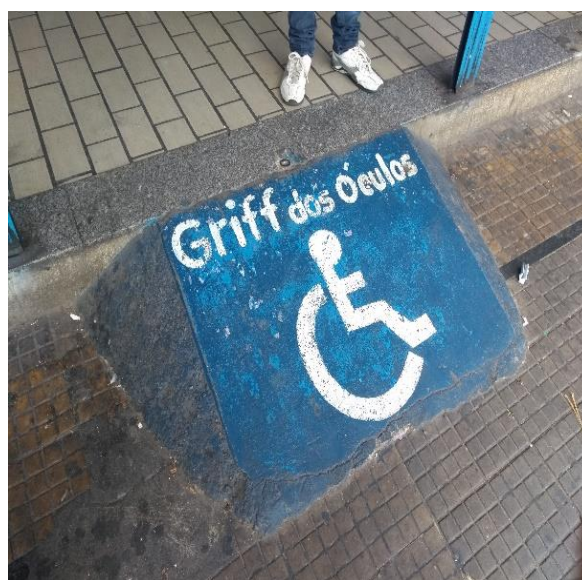
Figura 7 - Acervo próprio

Logo na entrada, percebe-se uma rampa para deficientes bem estreita e inclinada (Figura 7), de acordo com os parâmetro adquiridos no local, o valor da inclinação da rampa é de 23,93% e a largura é de 79,4 cm.

A NBR 9050 estabelece que as rampas devem ter inclinação máxima de 8,33% e largura mínima de 1,2m em rotas acessíveis. Uma rampa com essa inclinação e largura, representa grande risco de acidentes a cadeirantes, ocasionando quedas e lesões, além do constrangimento moral.

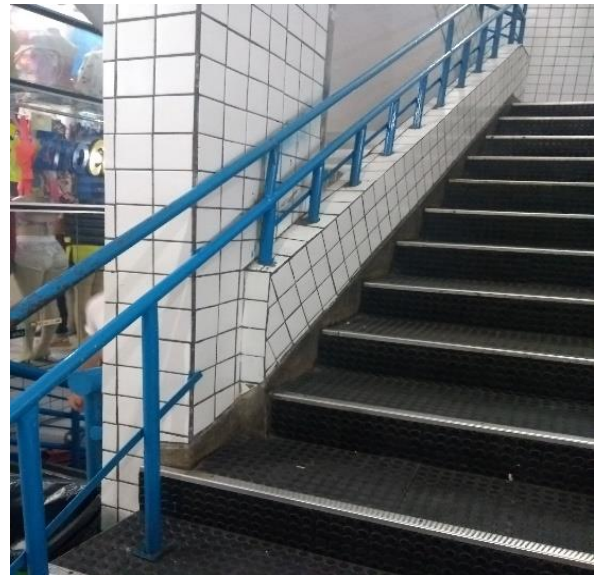
Figuras 8 e 9 – Escadas Shopping Edson Diniz

As escadas da parte interna do Shopping, são de material metálico como evidenciado nas figuras 8 e 9 abaixo e estão de acordo com as condições impostas pela NBR 9050. Possuem dimensões constantes com pisos de 32cm e espelhos de 18cm, a norma recomenda que haja essa padronização e que as dimensões estejam entre 28cm e 32cm nos pisos e entre 16cm e 18cm nos espelhos.

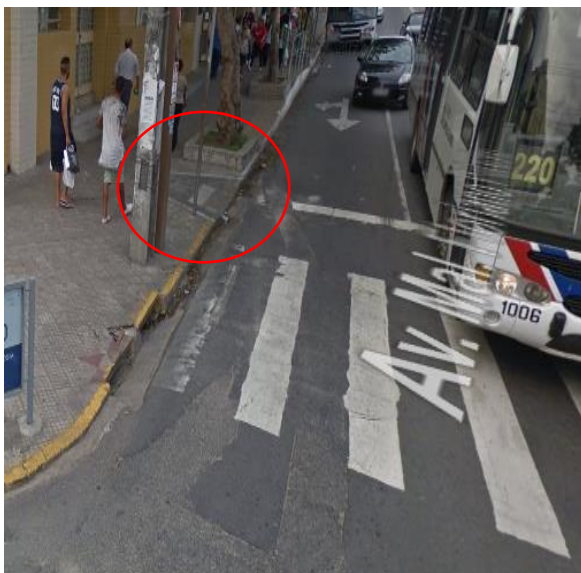
Figuras 10 e 11 – Boca de lobo em faixa de pedestres

A avenida Marechal Floriano Peixoto é a principal via do centro de Campina Grande, ela possui um fluxo intenso de veículos e de pedestres e longa extensão. Em um trecho da via, percebeu-se que a área de passeio estava bastante deteriorada, a rampa acessível estava fora do alinhamento da faixa de pedestres como destacado na Figura 10, além disso há um boeiro no local onde a faixa se liga ao passeio veja as Figuras 10 e 11.

Conforme já mencionado, a norma exige que uma rampa acessível deve estar na mesma orientação da faixa de pedestres, o não cumprimento dessa premissa pode ocasionando em risco de atropelamento, principalmente quando tratamos de pessoas em cadeira de rodas. Quanto a boca de lobo, percebe-se que o alinhamento do pavimento com sua superfície causa grande risco de acidente aos desavisados, o caso se agrava quando tratamos de pessoas que possuem mobilidade reduzida e problemas de visão que é o caso de grande parte dos idosos.

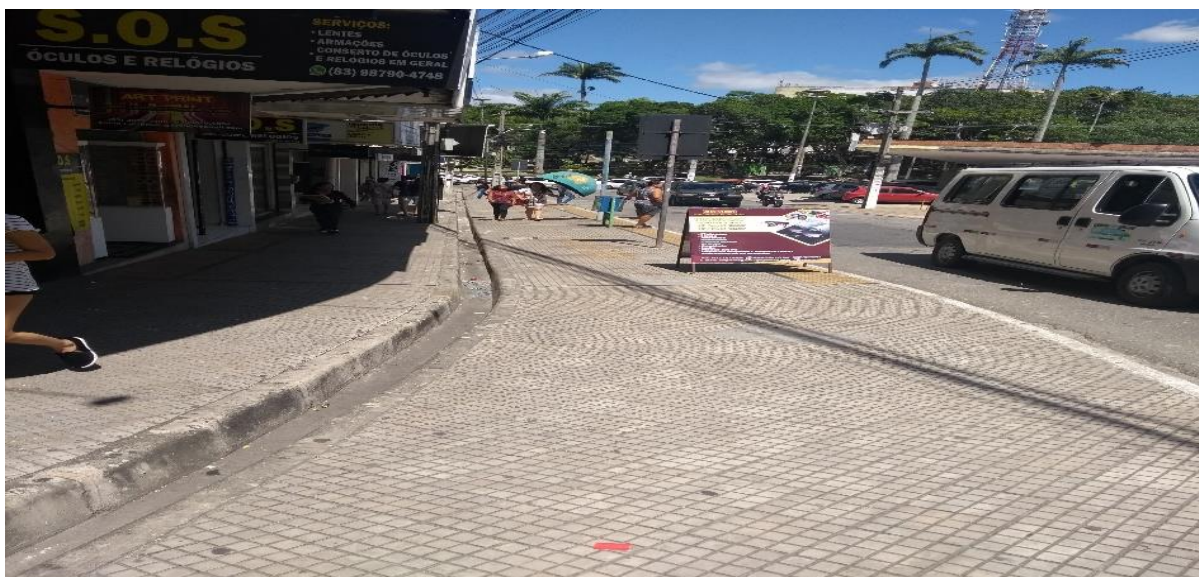
Por último, foi observado as condições da Rua Afonso Campos, que fica por trás da prefeitura. Foi observado uma vala aberta, sem a grelha, que se localizava no meio da área de passeio, veja na Figura 12, podendo ocasionar acidentes. De acordo com a NBR 9050, “Em rotas acessíveis, as grelhas e juntas de dilatação devem está fora do fluxo principal de circulação”. (ABNT, 2015, p.56)

Figura 12 – Rua Afonso Campos (acervo próprio)
