AS DIFICULDADES DE CIRCULAÇÃO EM ÁREAS DE LAZER DE CAMPINA GRANDE-PB

RESUMO

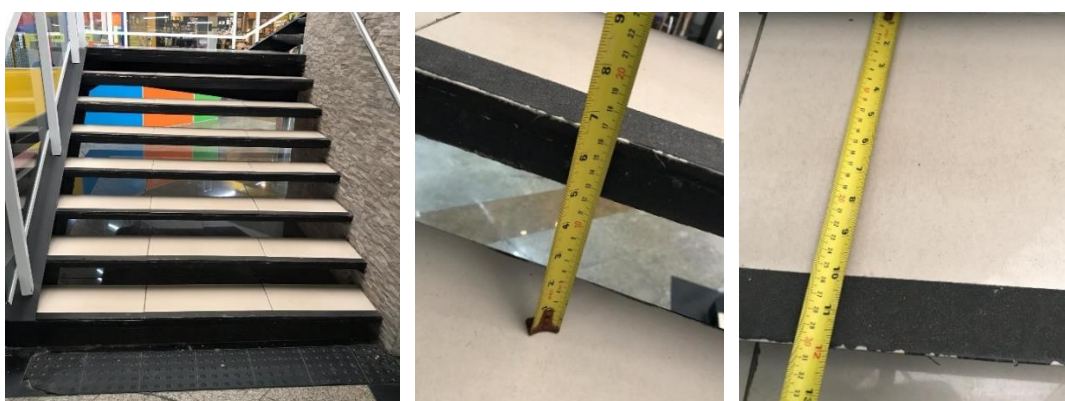
Figuras 07, 08 e 09 – Escada e dimensões dos degraus

Na parte central do empreendimento, há dois equipamentos de circulação vertical, que dão acesso ao pavimento superior. A média das dimensões dos degraus encontrados foi de 0,300 m de piso e 0,165 m de espelho (Figuras 07, 08 e 09). Estas escadas não possuem medidas constantes, porém se encontram dentro das especificações da norma em relação as dimensões, que exige as seguintes condições: a) pisos: $0,28\text{ m} \leq p \leq 0,32\text{ m}$ e b) espelhos: $0,16\text{ m} \leq e \leq 0,18\text{ m}$. Todavia, o equipamento passa a ser falho por todos os seus espelhos possuírem elementos vazados, possibilitando o desconforto e a insegurança das pessoas que circulam por este ambiente.

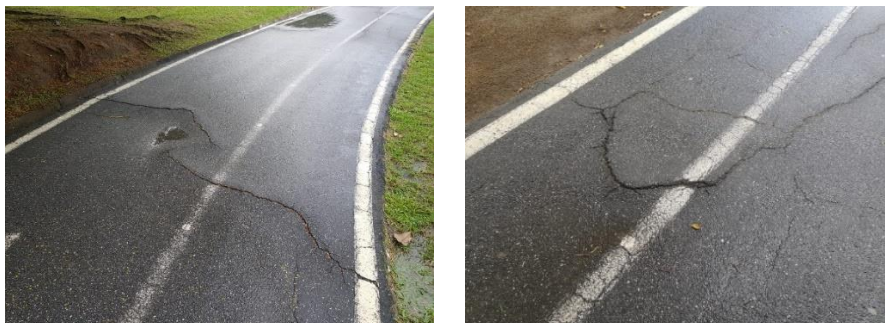
Figuras 15 e 16 – Fissuras na pista de caminhada do local em estudo

Posteriormente, foi realizado o levantamento físico no Empreendimento Público. De acordo com o Manual de Acessibilidade da ABNT (2004), o espaço público localizado no município de Campina Grande apresentam sérios problemas quando o assunto é acessibilidade. Foram observadas diversas patologias na pista de caminhada, como fissuras e buracos (Figuras

15 e 16), que podem ter sido ocasionadas pelas raízes das árvores existentes no local e também pela falta de manutenção do asfalto betuminoso.

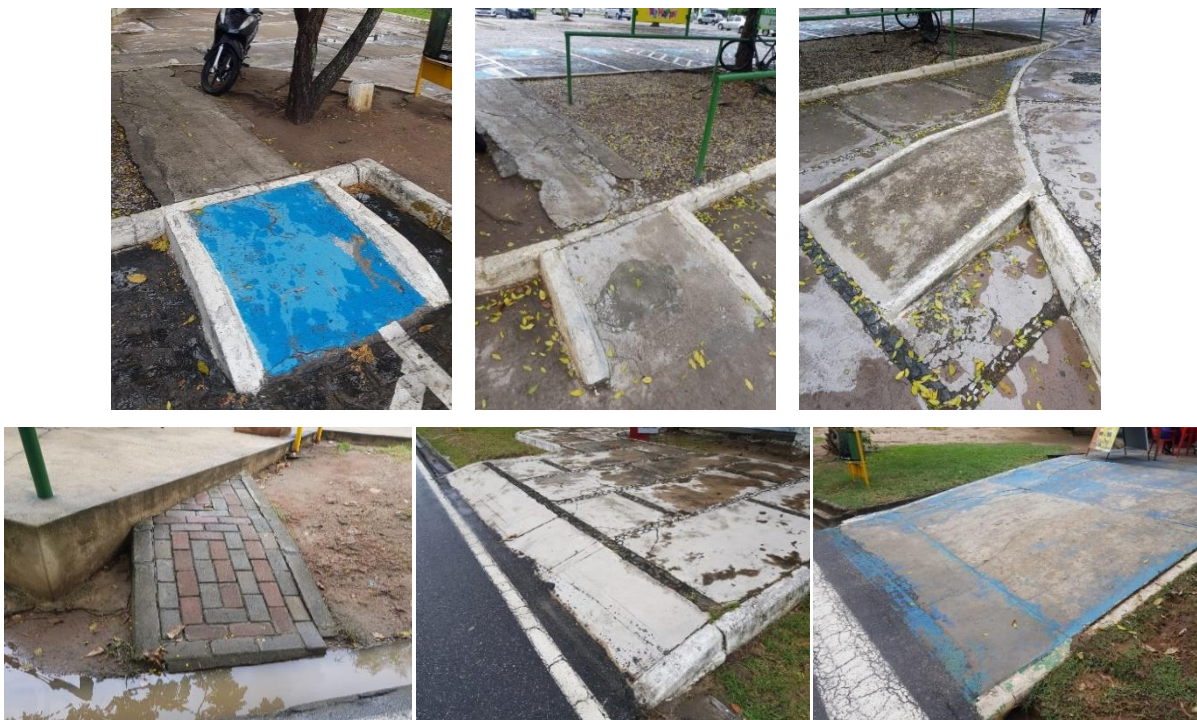
Figuras 17, 18, 19, 20, 21 e 22 – Rampas analisadas no Empreendimento Público

Em relação aos acessos à essa área de lazer, foi detectado a presença de vagas para veículos de cadeirantes e idosos no estacionamento, bem como uma rampa. Além dessa rampa, foram analisadas mais 5 rampas com o auxílio de uma trena, como mostra as Figuras 17, 18, 19, 20, 21 e 22, e os resultados obtidos estão expostos na Tabela 02.

Tendo em vista as análises feitas, foi possível identificar que apenas as rampas 03, 04 e 06 estão em acordo com a NBR 9050/2015 em relação à inclinação, as demais apresentam inclinações incoerentes com as exigências da norma, apresentando valores superiores à 8,33%. Além da ausência de corrimãos nas 06 rampas analisadas.

A rampa 04 está localizada em um local totalmente inapropriado, como mostra a Figura 20, perdendo a sua função, pois ao final da rampa o cadeirante irá se deparar com um obstáculo, o que torna inviável o acesso dessas pessoas ao pátio de dança.

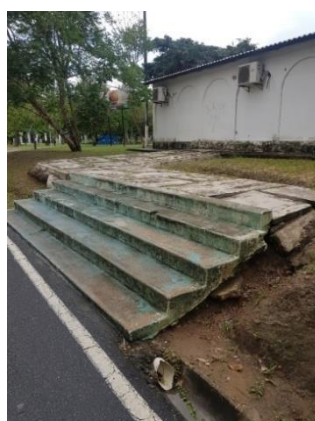
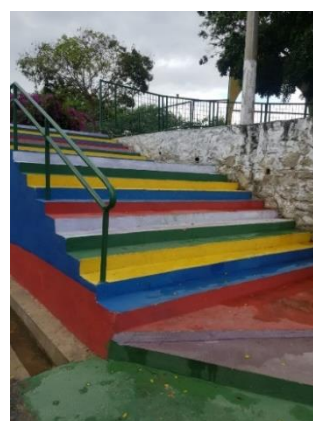
Figuras 23 e 24 – Escadas analisada no local em estudo

Na parte central do empreendimento, foi detectada a presença duas escadas. Uma em péssimo estado, apresentando trincas, buracos, falta de sinalização, ausência de corrimãos, degraus com dimensões incoerentes e não constantes, como exige a Norma de Acessibilidade (Figura 23). Essas patologias podem ter sido causadas provavelmente pelo tempo de vida do equipamento e pela falta de manutenção do mesmo. A outra escada analisada passou por uma reformar recentemente, ganhou uma nova pintura, porém, erros como degraus irregulares e ausência de corrimãos em um dos lados do equipamento vertical continuaram, como mostra a Figura 24.

A Tabela 03 apresenta os valores obtidos nas medições da Escadas 01 (Verde) e 02 (Colorida).
