HABITAÇÃO PARA IDOSOS: UM ESTUDO DE CASO DA VILA DIGNIDADE DE AVARÉ (SP)

Este artigo constitui um estudo de revisão bibliográfica, que estabelece estratégias de projetos de habitações para idosos. Realizou-se visita à Vila Dignidade de Avaré, para averiguar se a acessibilidade das unidades habitacionais condiz com a NBR:9050 (Normas Brasileiras de Acessibilidade). As análises gráficas permitiram identificar se as estratégias de projeto adotadas na Vila estão adequadas aos idosos. Para a realização deste estudo, foram realizadas análises gráficas com base na obra “Técnicas de construção ilustradas” de Francis Ching (2010) e “Projeto residencial moderno e contemporâneo” de Flório (2002). Além disso, apresenta-se comparação entre a Vila Dignidade de Avaré e o Lar Peter Rosegger (Graz, Austria), ganhador de prêmios internacionais, em termos de setorização. A fim de discutir suas respectivas concepções espaciais, para compreender as relações entre as áreas: íntimas, sociais, de serviço e de circulação, de ambos projetos. E identificar seus aspectos positivos e negativos. **Palavras-chave:** Análise Gráfica. Estratégias de Projeto. Idosos. Habitação.

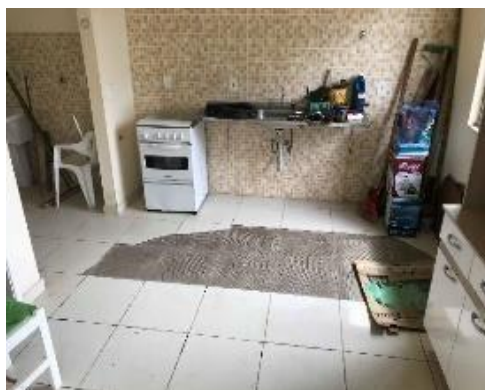
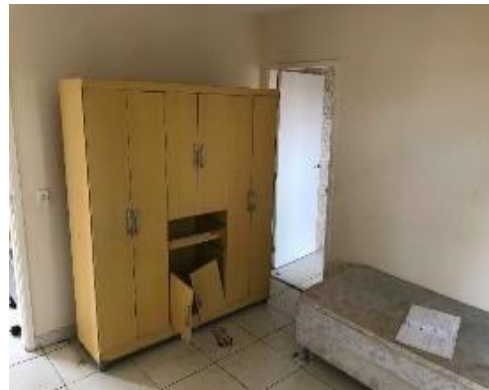
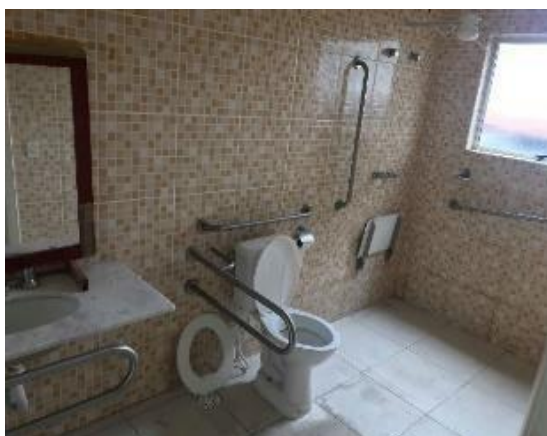
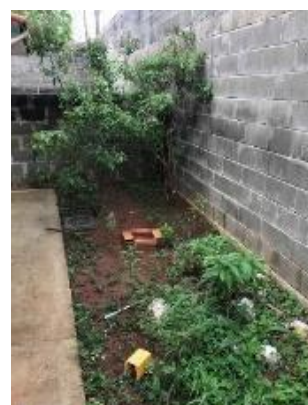
Figura 1: cozinha, quarto, banheiro e horta.

Após o CDHU entregar o lar para idosos para a Prefeitura de Avaré em 2010, esta não cuidou, adequadamente, do espaço, a vila não recebeu a manutenção em seus espaços internos (unidades habitacionais e espaço comum), o que gerou diversos problemas como: infiltrações, rachaduras nos pisos, entre outros impasses que acabaram invalidando 7 das 22 residências presentes no local, ou seja, quase 30% das casas ficaram interditadas. O gestor afirmou que, quando entrou em contato com o setor responsável para a realização da manutenção do espaço, eles encaminharam um perito para avaliação, porém, nada foi resolvido. E, quanto às infiltrações, a prefeitura alega que não há funcionários qualificados para trabalhar com o sistema estrutural de Steel Frame.

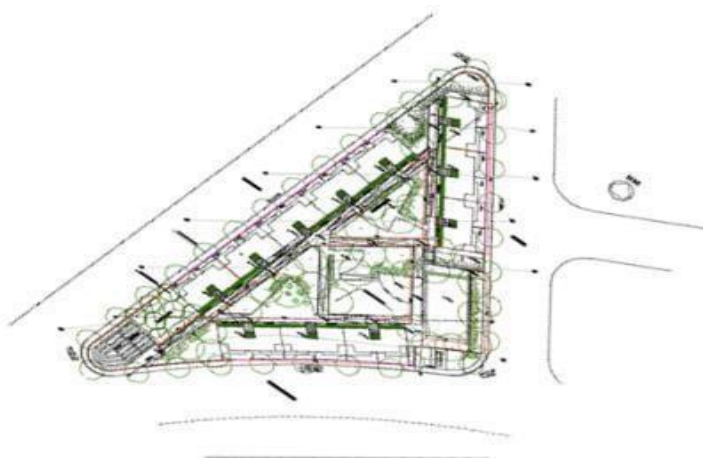
Figura 2: planta de paisagismo

No projeto há grande variedade arbórea e de arbustos, porém, infelizmente, há grande perda de espaço no projeto, em duas pontas do terreno triangular, sobretudo na ponta próxima à academia. Além disso, a circulação do espaço pode se tornar confusa para o idoso devido ao grande número de rampas.

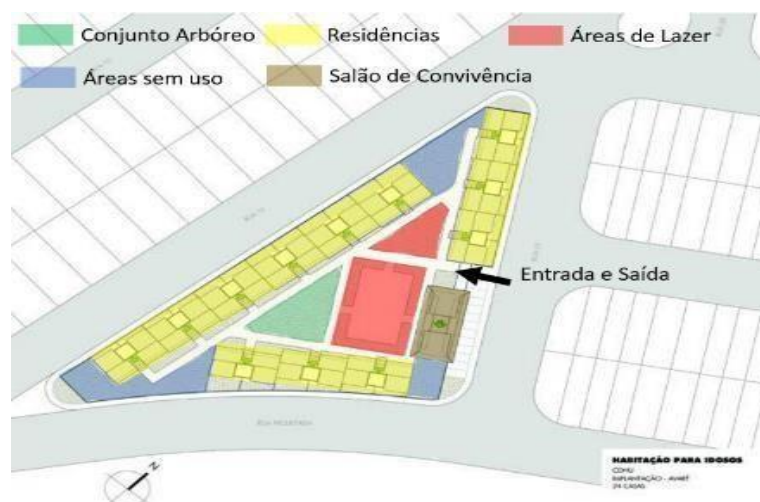
Figura 4: setorização

Observa-se que a área de lazer atua como elemento centralizador do terreno, situando-se, paralelamente, ao salão de convivência. Há perdas de áreas nas extremidades do terreno, e as casas que estão localizadas no canto inferior esquerdo deste estão isoladas do restante da vila, e distantes do salão de convivência, assim como as casas localizadas no canto superior.

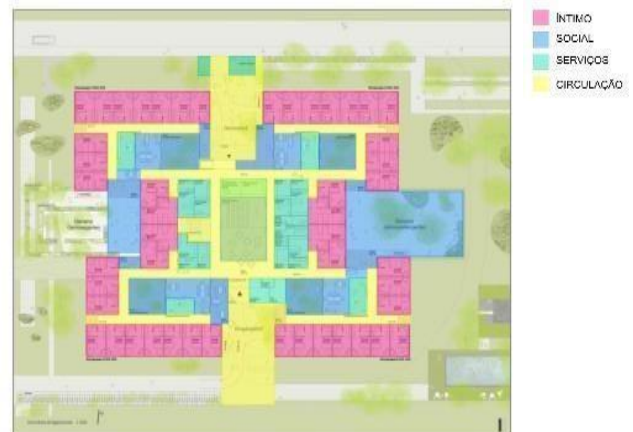
Figura 6: Planta de Setorização: Pavimento Térreo

A partir das plantas do projeto, serão feitas análises gráficas para compreendermos a setorização de cada pavimento e os seus respectivos campos visuais, para entendermos as percepções visuais do idoso com o espaço projetado, e como todas as unidades habitacionais que estão posicionadas aos redores do lar podem ser atendidas devido à área de atendimento se situar no centro, tornando as distâncias entre os dois usos mais homogêneas.

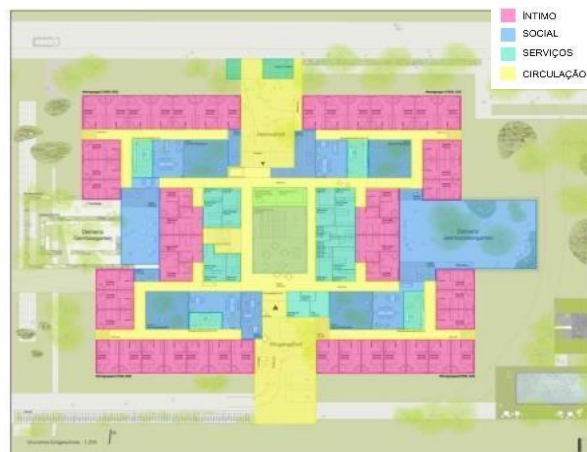
Figura 8: setorização do Lar Peter Rosegger

É possível observar que, no Lar Peter Rosegger, a proporção das áreas sociais é muito mais abrangente do que na Vila Dignidade de Avaré. Destacam-se os estudos dos autores citados anteriormente, em relação à importância dessa área dentro da habitação para o idoso. Há uma diversidade muito maior dos espaços de convívio, fazendo com que este se torne mais interessante para os moradores, em termos de integração social.
