REMOÇÃO DE AREIA DE ÁREA DE PRESERVAÇÃO EM QUIXADÁ-CE: IMPACTOS E MEDIDAS DE MITIGAÇÃO

Instituto Federal de Educação, Ciência e Tecnologia do Ceará (IFCE) – campus Quixadá
pollyanapimentelmonte@gmail.com

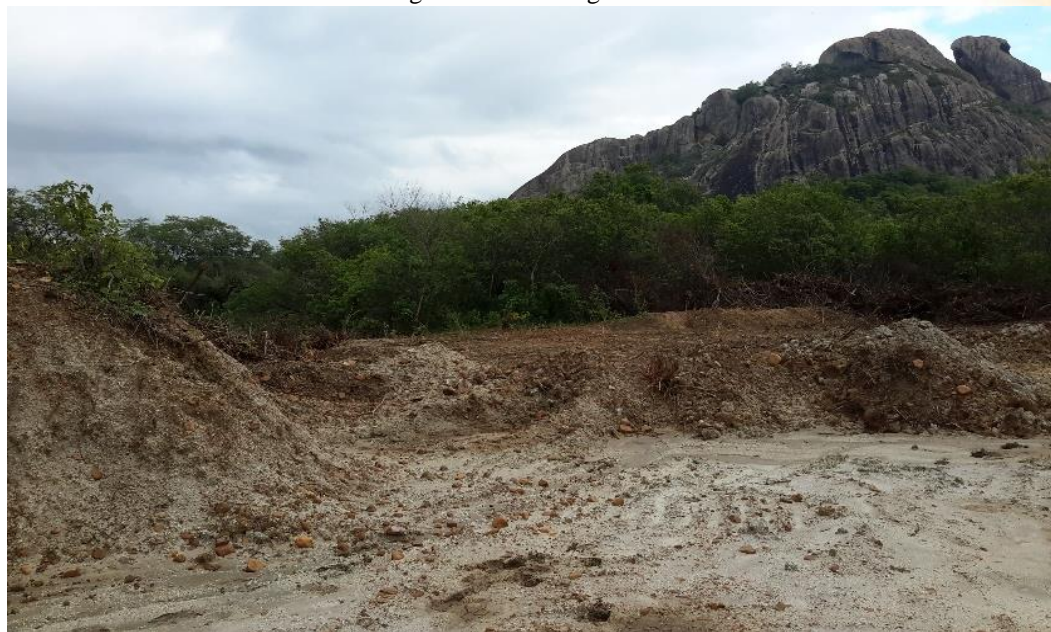
Figura 2 – Área degradada.

A remoção de areia foi realizada para a sua aplicação como matéria-prima no aterramento de um loteamento, encontrado próximo a área de extração e para a construção do Departamento de Trânsito (DETRAN) da cidade. Para isso, foram retiradas cerca de quinhentas carradas de aterro, em que foi cessada a retirada após denúncia (MONÓLITOS POST, 2015). As Figuras 2 e 3 apresentam a área de estudo após a remoção de areia, onde pode-se observar que a vegetação foi removida, há pedaços de troncos de árvores e o acúmulo de areia.

Em decorrência da utilização deste material, houve alteração no ambiente, ocasionando a supressão da vegetação, retirada superficial do solo e alteração da topografia, causando perda de biodiversidade, reduzindo a população e assim a autossustentabilidade da área.
