ANÁLISES FÍSICO-QUÍMICAS E MICROBIOLÓGICA: UM ESTUDO DE CASO NA LAGOA DO QUIRAMBU EM MONTE ALEGRE/RN

Rafaela Targino da Silva (1); Eliomara Bento da Silva (2); Milena Joyce Maciel Barbosa (3);
Douglnilson de Moraes Ferreira (4).

Instituto Federal de Educação, Ciência e Tecnologia do Rio Grande do Norte, rafaeladink1@gmail.com

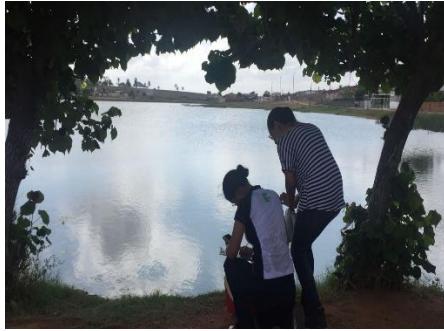
Figura 1 - Em frente ao Kiosk Samu do Caldo

Pontos	Locais	Coordenadas geográficas	
		Longitude (X)	Latitude (Y)
Ponto 1	Em frente ao Kiosk Samu do Caldo	W035°20.207'	S06°04.245'
Ponto 2	Ao lado do Bairro Barrenta	W035°20.336'	S06°04.244'
Ponto 3	Ao lado de uma granja	W035°20.376'	S06°04.347'
Ponto 4	Rua sentido a Lagoa Salgada	W035°20.304'	S06°04.374'

Pontos de coleta	Coliformes termotolerantes (NMP/100mL)
Ponto 1	41,4
Ponto 2	29,7
Ponto 3	39,4
Ponto 4	176,4

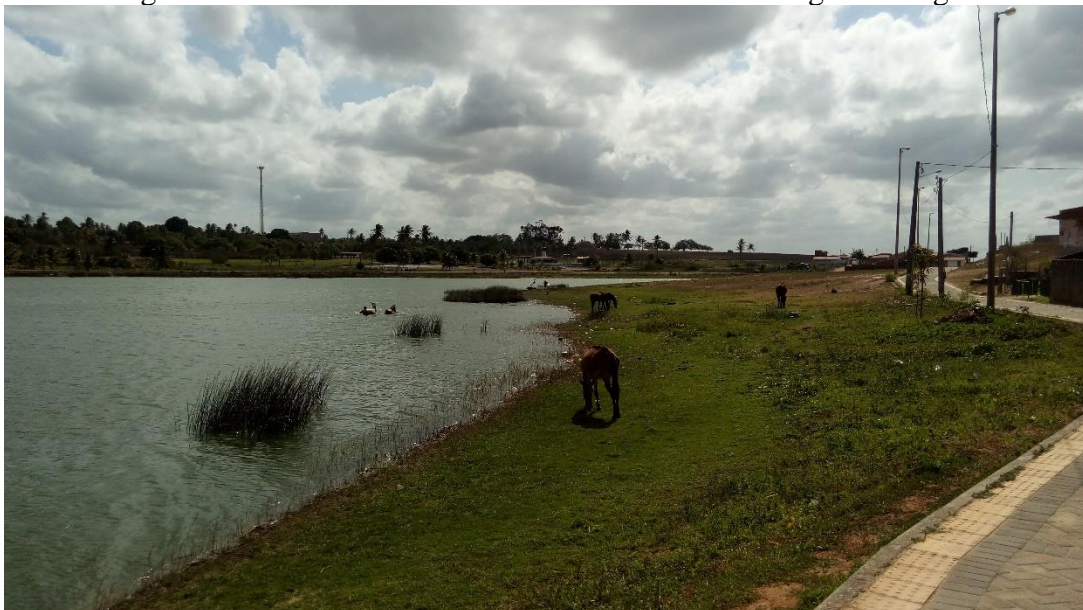
Portanto, todas as amostras coletadas foram analisadas, seguindo as recomendações da APHA (2012), e ANA (2011), onde trabalhou-se técnicas para a determinação de coliformes termotolerantes, o pH, a condutividade elétrica, a DQO e a DBO. Lembrando, que, ao decorrer da coleta, verificou-se presença de alguns materiais flutuantes, e muitos animais sendo banhados/deixados ao seu redor.

Figura 5 - Animais sendo banhados e deixados na margem da lagoa

Nas análises físico-químicas, os valores médios de pH, condutividade elétrica, DBO e DQO foram, respectivamente, 8,5; 1278 μ S/cm, 25,84 mg/L O₂; e 360 mg O₂/L. O pH estava básico, mas dentro do nível aceitável, a condutividade elétrica apresentou-se em níveis de água salobra. Por fim, a DBO e a DQO apresentaram valores elevados, com alta concentração de matéria orgânica encontrada nas amostras (MARTINS et al., 2017), quando comparadas com os limites definidos para esse tipo de água. Podendo estar associado as ações antrópicas existentes na lagoa, como banho de animais, lançamento de esgoto, dentre outros.
