ANÁLISE DAS CONDIÇÕES DE ACESSIBILIDADE EM BIBLIOTECA UNIVERSITÁRIA DO CCTA – POMBAL/PB

Resumo: A acessibilidade é um direito de todos, principalmente em locais públicos, como bibliotecas, que atendem um público diversificado. Sendo assim, o presente trabalho tem como objetivo analisar as condições de acessibilidade do espaço térreo da biblioteca do CCTA-Pombal, no que se refere ao cumprimento das normas estabelecidas pela NBR 9050 de 2015. Para facilitar o estudo, a biblioteca foi dividida em cinco subespaços: entorno da biblioteca; recepção e atendimento; acervos; área de estudo e banheiros. Realizou-se medições dos elementos componentes dos subespaços e posteriormente foi realizada comparação com o que é estabelecido pela norma brasileira de acessibilidade. Constatou-se a existência de barreiras e obstáculos que podem dificultar a usabilidade dos espaços por portadores de limitações físicas. Os resultados obtidos através dessa pesquisa demonstraram que a biblioteca do CCTA não está cumprindo em plenitude as diretrizes estabelecidas pela NBR 9050. Muito precisa melhorar para dar condições suficientes de livre acesso. Elementos importantes que necessitam ser ajustados são altura

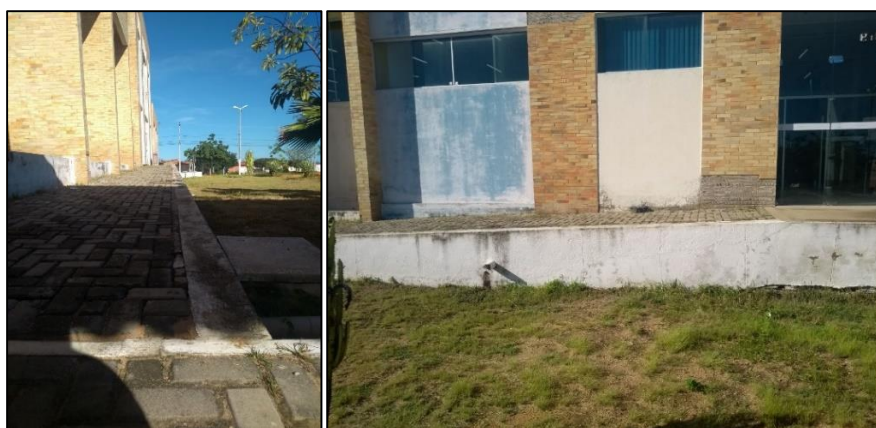
Figura 2 – Rampa de acesso à biblioteca. Fonte: Dados da pesquisa, 2018.

Ao realizar o cálculo foi constatado que a passarela possui 2% de inclinação, sendo classificada de acordo com a NBR 9050 de 2015 como piso com inclinação e não como rampa. Pois segundo a norma de acessibilidade, rampas são “superfícies de piso com declividade igual ou superior a 5%”. É evidente que quanto menor a inclinação menor o esforço do usuário, portanto, o resultado demonstra que a passarela é um elemento facilitador quanto ao quesito inclinação.

A NBR 9050 de 2015 determina que os materiais de acabamento devem ter superfície regular, firme, estável, não trepidante e antiderrapante, porém, ao analisar a Figura 2, é possível constatar que o piso é constituído de um agrupado de blocos que ao ser utilizado por cadeirantes pode causar desconforto. É visível ainda a falta de sinalização. A norma define que a sinalização visual e tátil indica situações de risco e direção, sendo de extrema importância em todos os ambientes. Para satisfazer esse critério, a rampa deveria possuir pisos táteis em todo seu comprimento e pintados em cores vivas, de modo a facilitar a locomoção de pessoas com problemas visuais.

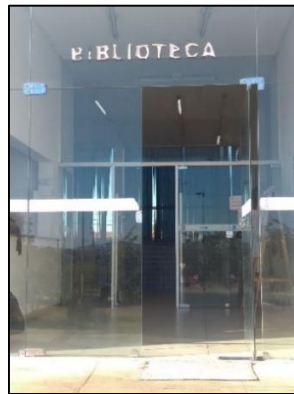
Figura 3 – Entrada da biblioteca. Fonte: Dados da pesquisa, 2018.

A entrada apresenta porta dupla, porém apenas uma das folhas fica aberta. A largura total é de 1,80 m, ficando como espaço disponível para passagem dos usuários apenas 0,90 m, o correspondente a um dos lados da porta. As dimensões estão de acordo com a NBR 9050 de 2015, onde é estabelecido que em portas de duas ou mais folhas, pelo menos uma delas deve ter o vão livre de 0,80 m. Fica evidente, portanto, que cadeirantes terão condições de fácil acesso quanto ao quesito espaço de passagem da cadeira.

Um fator negativo observado na entrada foi a falta de sinalização. A NBR 9050 de 2015, estabelece que portas e passagens devem possuir informação visual, associada a sinalização tátil ou sonora. Não há nenhuma sinalização tátil ou sonora, fator que pode dificultar a acessibilidade de usuários com problemas visuais e/ou auditivos.

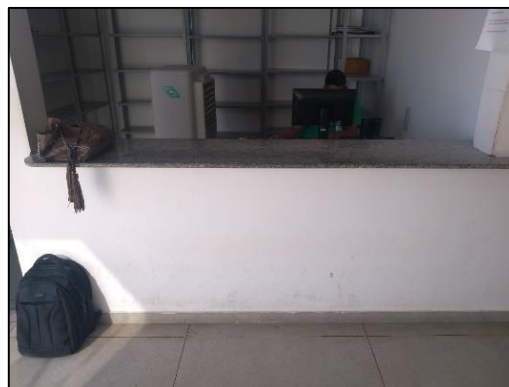
Figura 4 – Balcão da recepção. Fonte: Dados da pesquisa, 2018.

O balcão possui altura de 1 m e profundidade livre de 0,14 m, enquanto que o estabelecido pela NBR 9050 de 2015 é de altura entre 0,75m a 0,85m do piso acabado e profundidade mínima de 0,30 m, de modo que portadores de cadeira de rodas tenha a possibilidade de avançar sob o balcão. As dimensões fora do padrão podem dificultar o atendimento de cadeirantes, tendo em vista que não conseguirão se aproximar do balconista e também poderão ter o alcance visual prejudicado.

- Os balcões de atendimento, que devem ter altura reduzida e profundidade aumentada;

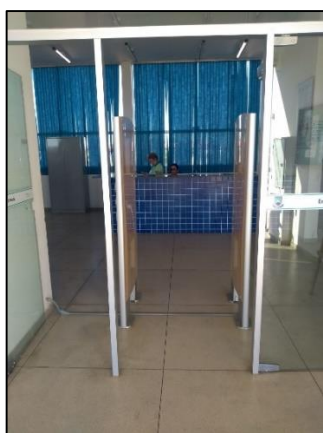
Para ter acesso à área de atendimento os usuários devem passar antes por um detector de segurança. O detector um espaço livre de 0,98 m, portanto, não será um empecilho para cadeirantes, estando dimensionado de acordo com a norma, ao estabelecer largura mínima para passagens de 0,80 m.

Figura 5 – Detector. Fonte: Dados de pesquisa, 2018.

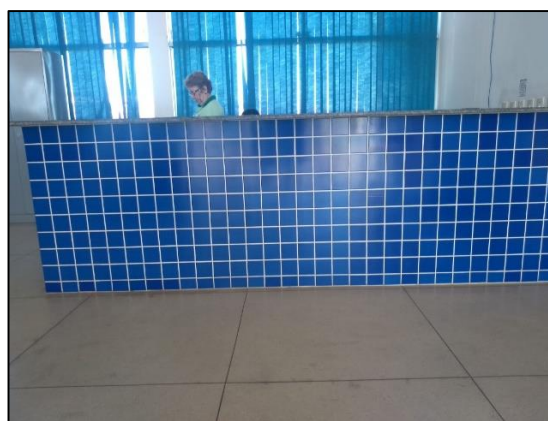
Figura 6 – Balcão de atendimento. Fonte: Dados da pesquisa, 2018.

Assim como no guarda volumes, o balcão da área de atendimento apresenta-se em desconformidade. A altura de 1,10 m e profundidade de 0,17 m pode comprometer a qualidade do serviço e causar insatisfação em usuários cadeirantes, tendo como consequência a diminuição da frequência de pessoas com essa peculiaridade nesse ambiente.

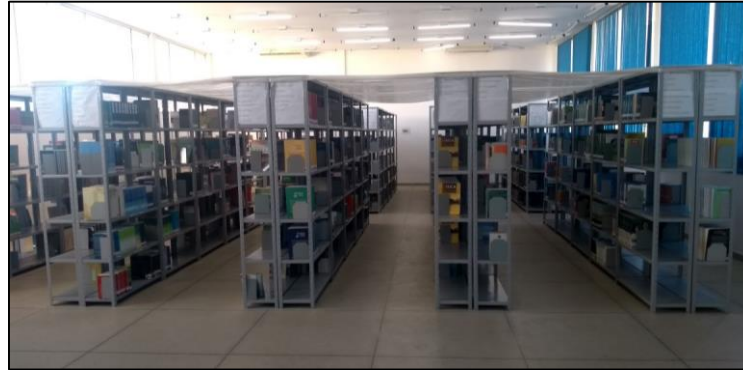
As estantes do acervo de acesso livre são distribuídas em cinco blocos retilíneos, formados a partir da união de várias estantes. A largura livre nos corredores entre as estantes de livros é de 1,10 m, estando em acordo com a NBR 9050 de 2015, que recomenda no mínimo 0,90 m de largura. É exigido que a cada 15 m, deve haver um espaço que permita a manobra de cadeira de rodas. Recomenda-se que a rotação seja de

180° (1,50 m x 1,20 m). Na biblioteca do CCTA esse espaço está disponível a cada 5 m, possuindo, entretanto, dimensões de 1,20 m x 1,10 m, fator que pode dificultar a manobra do cadeirante, deixando-o em situação desconfortável.

Figura 7 – Acervo de acesso livre da biblioteca. Fonte: Dados da pesquisa, 2018.

As medições feitas nas estantes da biblioteca mostraram que a prateleira mais alta está a 1,55 m do chão e a mais baixa está a 0,5 m, estando em total desacordo com a NBR 9050 de 2015, fato que pode dificultar a escolha entre os diversos livros pelos usuários.

- As estantes dos acervos da biblioteca, que carecem ser revisadas, modificando as alturas das prateleiras mais altas e mais baixas;
- As mesas da área de estudo, que precisam ter uma altura livre maior e uma melhor distribuição no ambiente, que permita fácil circulação; e
- Os banheiros, que necessitam urgentemente de adaptação dos boxes, principalmente o destinado a cadeirantes, que não proporciona nenhuma usabilidade para portadores de necessidades físicas.

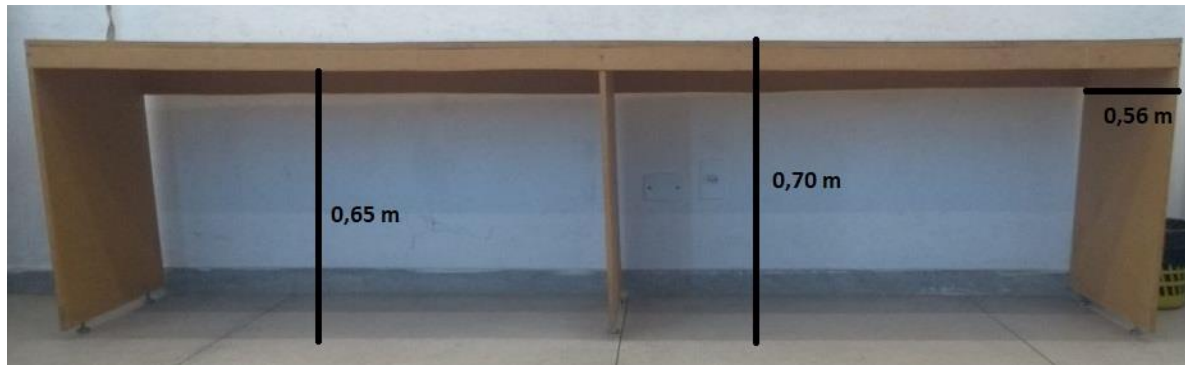
Figura 11 – Medições de bancadas individuais. Fonte: Dados da pesquisa, 2018.

A NBR 9050 de 2015 determina que mesas ou superfícies de trabalho acessíveis devem possuir uma altura superior entre 0,75 m e 0,85 m, altura livre de no mínimo 0,73 m e profundidade mínima de 0,50 m. As mesas redondas da biblioteca possuem uma altura livre de 0,73 m, estando de acordo com o exigido pela norma, porém as bancadas, como é possível visualizar na Figura 11, possuem altura superior de 0,70 m e altura livre de 0,65 m, apresentando-se incompatível. Em relação a profundidade as mesas estão em total consonância com 0,50 m. No geral, esse espaço está comprometido e oferece muitas dificuldades aos usuários.

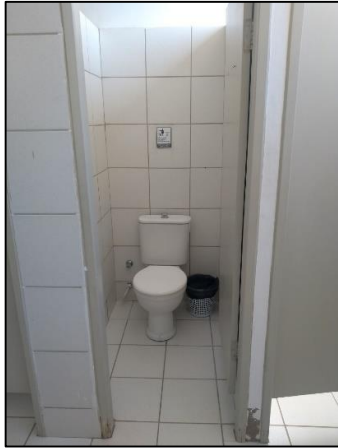
Figura 12 – Boxe comum. Fonte: Dados da pesquisa, 2018.

Na Figura 12 é visualizado o boxe comum. A NBR 9050 de 2015 determina que nos boxes comuns as portas devem ter vão livre de 0,80 m e devem abrir para fora. No entanto, as portas possuem apenas 0,60 m de largura e abrem para dentro, o que pode dificultar o socorro à pessoa, se necessário.

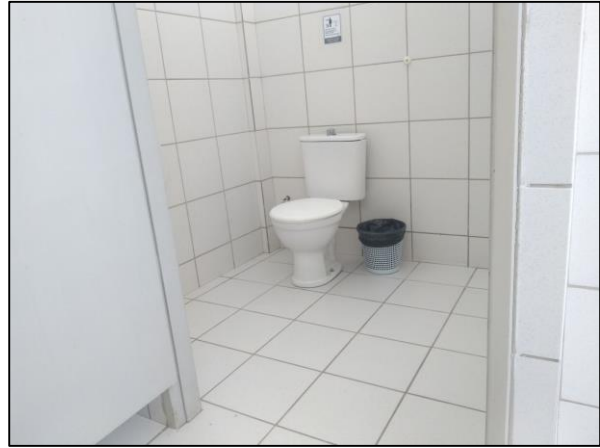
Figura 13 – Boxe dimensionado para cadeirantes. Fonte: Dados da pesquisa, 2018.

O boxe sanitário acessível, mostrado na Figura 13, não permite giro de 360°. De acordo com a NBR 9050, para um giro completo é necessário um círculo com diâmetro de 1,50 m, porém, o espaço do boxe em análise é inferior. A porta possui 0,90 m de vão livre e abre para o lado externo do sanitário, atendendo assim as especificações. No entanto, não possui puxador horizontal, elemento que pode dificultar a utilização. O piso não é antiderrapante, não possui desníveis e não apresenta grelhas e ralos posicionado na área de manobra e transferência.

É previsto que em boxes acessíveis hajam barras de apoio, de modo a garantir o uso com segurança e autonomia de pessoas com deficiência ou mobilidade reduzida, mas nenhum possui tal elemento. Em relação as bacias sanitárias, são determinadas alturas na faixa de 0,43 m a 0,45 m do piso acabado, mas foi constatado que estas mediam apenas 0,40 m, não atendendo, portanto, aos critérios estabelecidos.

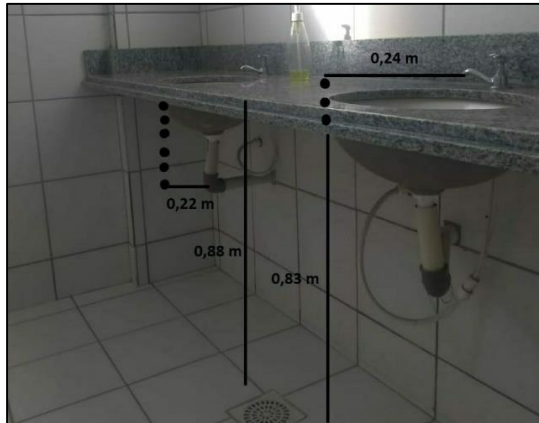
Figura 14 – Lavatórios dos banheiros. Fonte: Dados da pesquisa, 2018.

Os lavatórios presentes nos banheiros são embutidos em uma bancada de granito. Possuem as seguintes extensões: 0,83 m (altura livre), 0,88 m (altura total), 0,22 m (profundidade) e 0,24 m (distância da torneira à borda). A NBR 9050 de 2015 recomenda que a altura livre deve ser menor ou igual a 0,73 m, a altura total entre 0,78 m a 0,80 m, profundidade de 0,25 m e distância da torneira à borda menor ou igual a 50 m. Em comparação, percebe-se que os lavatórios estão irregulares, pois apenas a distância da torneira até a borda atendeu aos requisitos.
