## ACESSOS ÀS EDIFICAÇÕES SOB A ÓTICA DA APLICAÇÃO DA NBR 9050

Alex Borba Lira Dantas (1); Priscila Raposo Ananias (2).

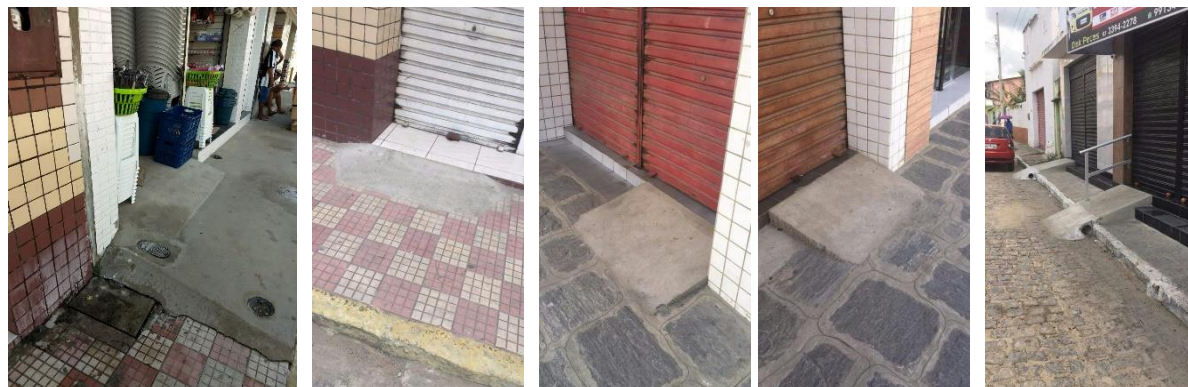
Figura 07, 08, 09, 10 e 11 – Imagens de rampas 04, 05, 13, 14 e 23, respectivamente, do trecho em estudo.

Conforme dados dispostos na Tabela 01, verifica-se que nenhuma rampa obteve inclinação inferior ou igual a 8,33%, como indica a NBR 9050. Apenas a rampa de numeração 05 (12,00%) apresentou a inclinação abaixo de 12,5%, que é a inclinação máxima, quando não há soluções em casos de reformas.

Cinco rampas (04, 05, 13, 14 e 23), as quais correspondem a 18,52% de todas as rampas analisadas, possuem inclinações relativamente próximas ao valor determinado pela NBR 9050 (12,5%), mas não atendem à inclinação determinada pela mesma (8,33%), como mostram as figuras a seguir.

Por fim, calculou-se os comprimentos de todas as rampas utilizando a inclinação de 12,5%

(que é a inclinação máxima para reformas, quando não é possível adotar a inclinação de 8,33%), com o intuito de gerar soluções acessíveis para a área em estudo, como mostra a Tabela 2.

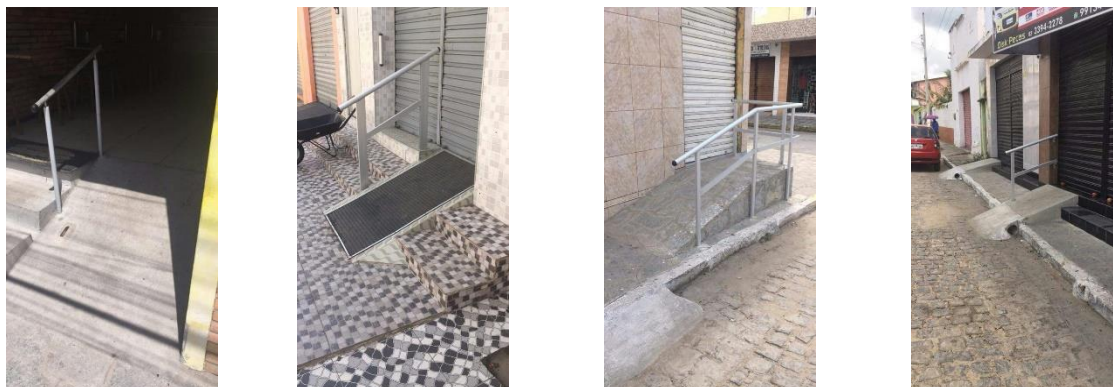
Figura 13, 14, 15 e 16 – Imagens das rampas 08, 09, 21 e 22, respectivamente, do trecho em estudo.

Notou-se a presença de corrimãos apenas em quatro rampas (08, 09, 21 e 22), as quais correspondem a 14,81% de todas as rampas analisadas, como mostram as Figuras 13 14, 15 e 16.

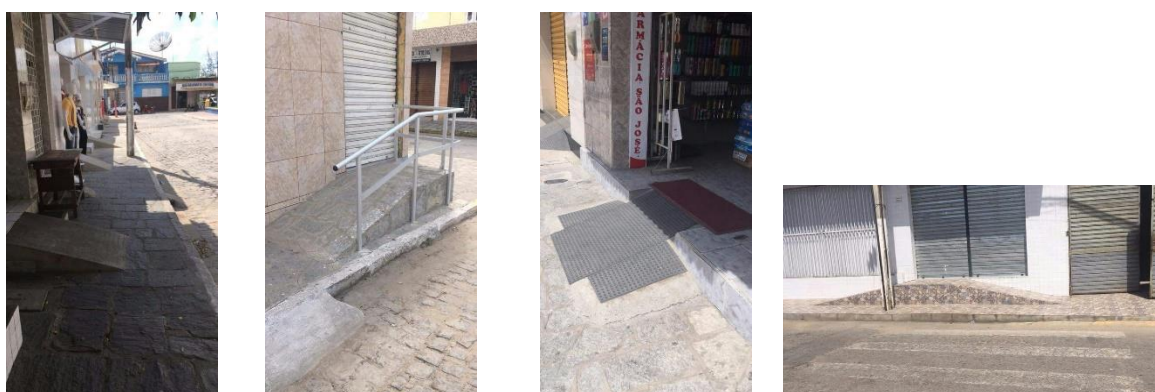
Figura 17, 18, 19 e 20 – Imagens das rampas 16, 21, 25 e 27, respectivamente, do trecho em estudo.

Outro problema diagnosticado, em grande frequência (20 rampas, o que corresponde a 74,07% do total de rampas), foi a construção de rampas nas calçadas, infringindo o deslocamento nos passeios públicos, como mostram as Figuras 17, 18, 19 e 20, as quais mostram algumas das rampas construídas nas calçadas.

Verificou-se, portanto, que todas as rampas apresentaram discordâncias com as regulamentações da NBR 9050, infringindo de forma brusca na locomoção de pessoas com deficiência nas calçadas e edificações da área em estudo.
