## SERVIÇO DE ABASTECIMENTO DE ÁGUA NA PERCEPÇÃO DO USUÁRIO NO BAIRRO PRESIDENTE COSTA E SILVA NO MUNICÍPIO DE MOSSORÓ-RN

**Palavras-chave:** Sistema de Abastecimento de Água; Diagnóstico de Abastecimento de Água; Água Potável; Residências.

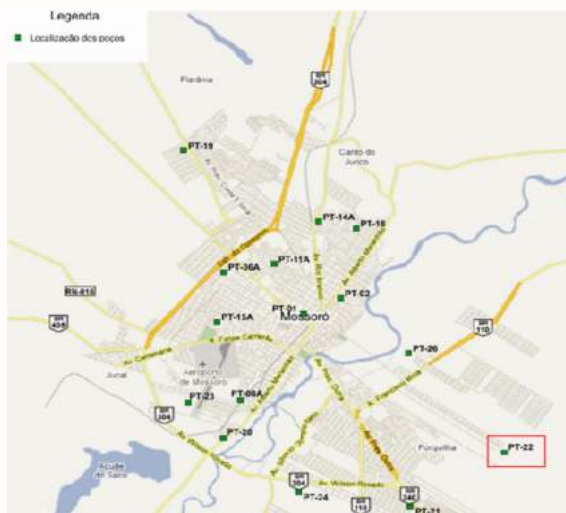
Figura 2: Localização dos poços de Mossoró

O poço que abastece o bairro Presidente Costa e Silva é o PT-22, localizado na Rua Antônio Campos (figura 2). A bomba está inserida dentro do poço a 244 metros da superfície. O nível estático (Static level) é de 171 m e o nível dinâmico (Dynamic level) é de 214 m, figura 3, saindo em altura variável em dias de manutenção.

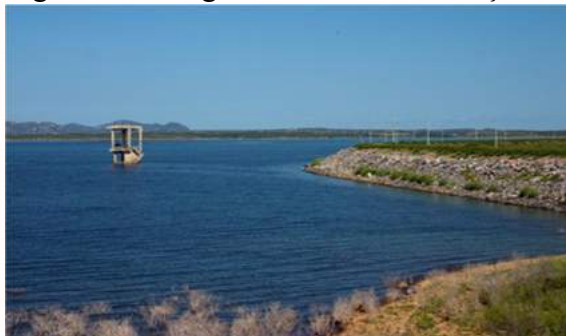
Figura 4: Barragem Armando R. Gonçalves

A água que não vem do poço é coletada pela Adutora Jerônimo Rosado, com 4 bombas de 75 cv, que faz a captação superficial na Barragem Engenheiro Armando Ribeiro Gonçalves (figura 4), situada na cidade de Assu a 84 km de Mossoró, com capacidade de 2,4 bilhões de metros cúbicos. Após sair do manancial, a água é destinada para a estação de tratamento de água, localizada às margens da BR-304, onde passa por um tratamento mais forte, com dióxido de cloro, onde se desloca para os filtros (figura 5) até atingir a potabilidade consumível.

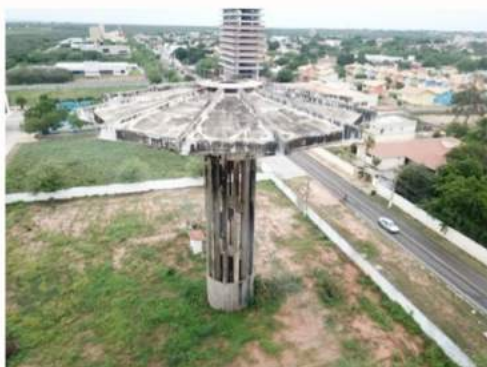
Figura 6: Perfil da caixa d'água

Ao chegar à cidade Mossoró, a água é bombeada para a caixa de elevação (figuras 6 e 7) para que escoe e abasteça as residências do bairro por gravidade. Este reservatório é de grande altitude, com capacidade para 700 m<sup>3</sup>, tornando-se agente regulador de pressão no

setor. No projeto desse reservatório essa capacidade foi estimada de acordo com a classe social que iria pagar por esse serviço, mas como o local se desenvolveu mais do que estimava o senso demográfico, a capacidade de armazenamento do reservatório passou a ser insuficiente.

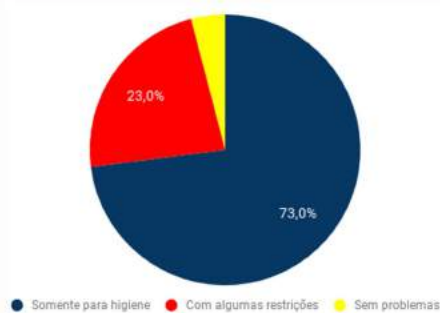
Gráfico 12: Uso da água fornecida pelo SAA

Como foi dito anteriormente, a CAERN relatou fazer a adição de cloro à água fornecida para o abastecimento, com a finalidade de conservar o estado da água até sua chegada ao consumidor. No entanto, devido esse percentual de cloro, não é aconselhada a ingestão desse líquido. Mesmo assim, como mostra o gráfico 12, apesar de 73% fazerem o uso dessa água somente com o fim higiênico, tomar banho e lavar roupas e louças, e 23% fazerem o uso com algumas restrições, fazer o cozimento de alimentos, é preocupante que 4% ainda bebem essa água, e isso está ligado à condição financeira do usuário, que fica obrigado a se manter naquela condição de consumo.
