## AVALIAÇÃO QUANTO AOS ASPECTOS GEOMÉTRICOS, SINALIZAÇÃO E REVESTIMENTO DA RODOVIA ESTADUAL RN-081

Jaciara Isabelle Medeiros de Oliveira <sup>1</sup>  
Hosana dos Santos Lima <sup>2</sup>  
Gabrielly Silva Mateus <sup>3</sup>  
Valter Ferreira de Sousa Neto <sup>4</sup>

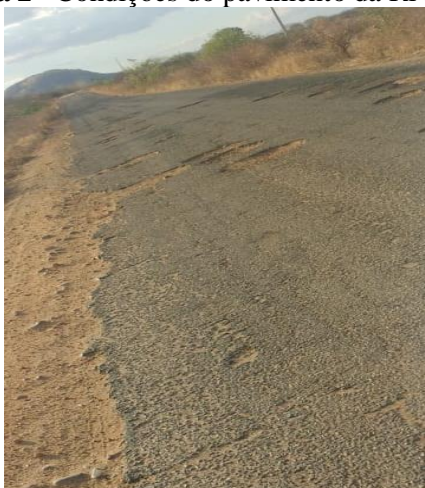
**Figura 2**– Condições do pavimento da RN – 081.

Na Figura 2 é notório o escorregamento de massa asfáltica e desagregação devido a falha de adesividade ligante-agregado, bem como, a presença de panelas.

Analisando as Figuras 2 e 4, nota-se a ausência total de acostamento, dificultando a situação dos condutores quando necessitam de uma parada emergencial.

Portanto, faz-se necessário uma intervenção para recuperação do revestimento asfáltico, repavimentação asfáltica, a execução de acostamento rodoviário, pois há espaço que pode ser destinado para isso sem maiores custos, e a execução de sinalização horizontal e vertical.

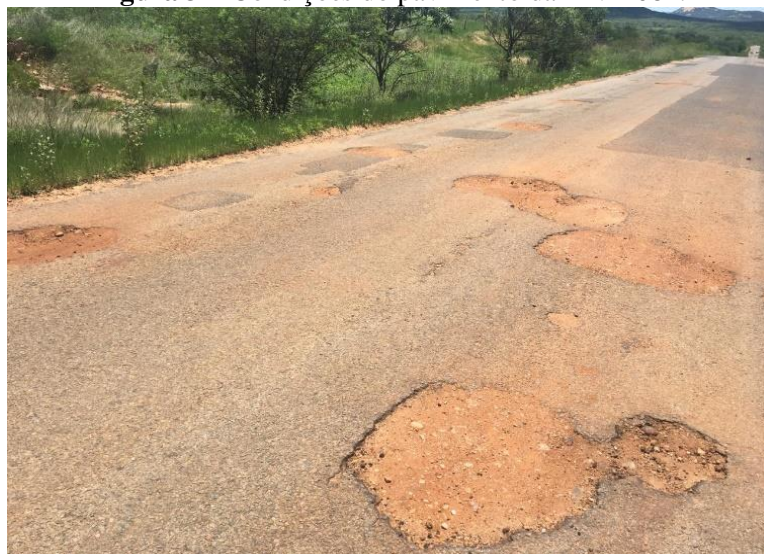
**Figura 3** – Condições do pavimento da RN – 081.

Panelas de deterioração são buracos que atingem a base do local – onde havia trincas interligadas e com a ação do tráfego e intempéries houve remoção do revestimento ou mesmo de parte da base. Dessa forma, é perceptível a constante presença da mesma ao longo de quase todo o trecho da RN-081, como apresentado nas Figuras 3, 4 e 5.

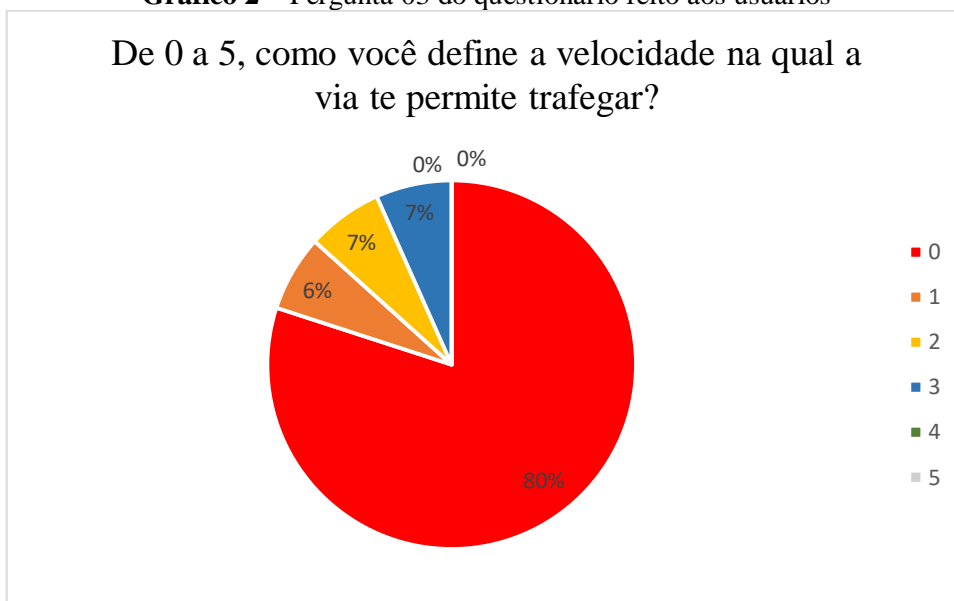
**Gráfico 2** – Pergunta 03 do questionário feito aos usuários

Sendo assim, analisando os Gráficos 2 e 3, bem como a classificação da CNT, a atual situação do pavimento da via obriga os usuários a trafegarem a via em baixíssima velocidade, consequentemente, os mesmos são prejudicados em diversos quesitos, dentre eles, o gasto de combustível e a demanda de mais tempo para chegar ao destino final.

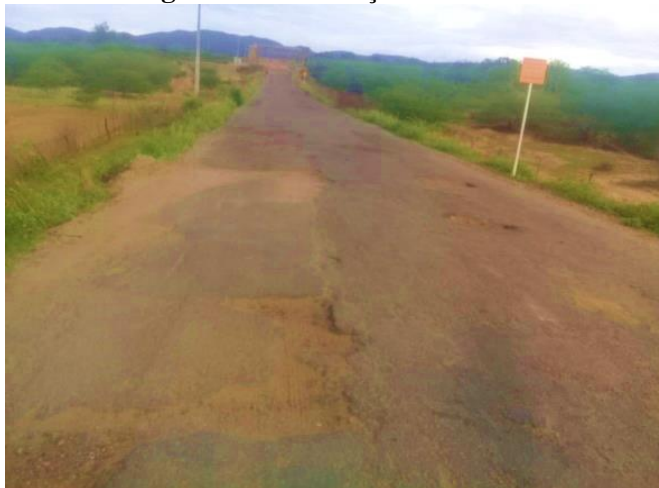
**Figura 6** – Sinalização horizontal.

Como mostrado nas Figuras 6 e 7, a sinalização horizontal é considerada inexistente, pois o condutor não consegue visualizar nenhuma marcação durante o percurso, a mesma análise se aplica aos dispositivos auxiliares. Já a sinalização vertical, nota-se a presença de placas de advertência, porém, estão consideravelmente ilegíveis. Os entrevistados, por sua vez, classificaram como regular a presença de sinalização.
