O TERMINAL DE INTEGRAÇÃO: A EDUCAÇÃO COMO FERRAMENTA DE TRANSFORMAÇÃO DO ESPAÇO VIVENCIADO

Aline de Andrade Barbosa (1); Ana Luísa Macedo Araújo (2); Vitória Gabriela Oliveira Bezerra (3); Prof. Me Mariana Porto Viana (4);

Centro Universitário – UNIFACISA; E-mail: <http://www.cesed.br/portal/>

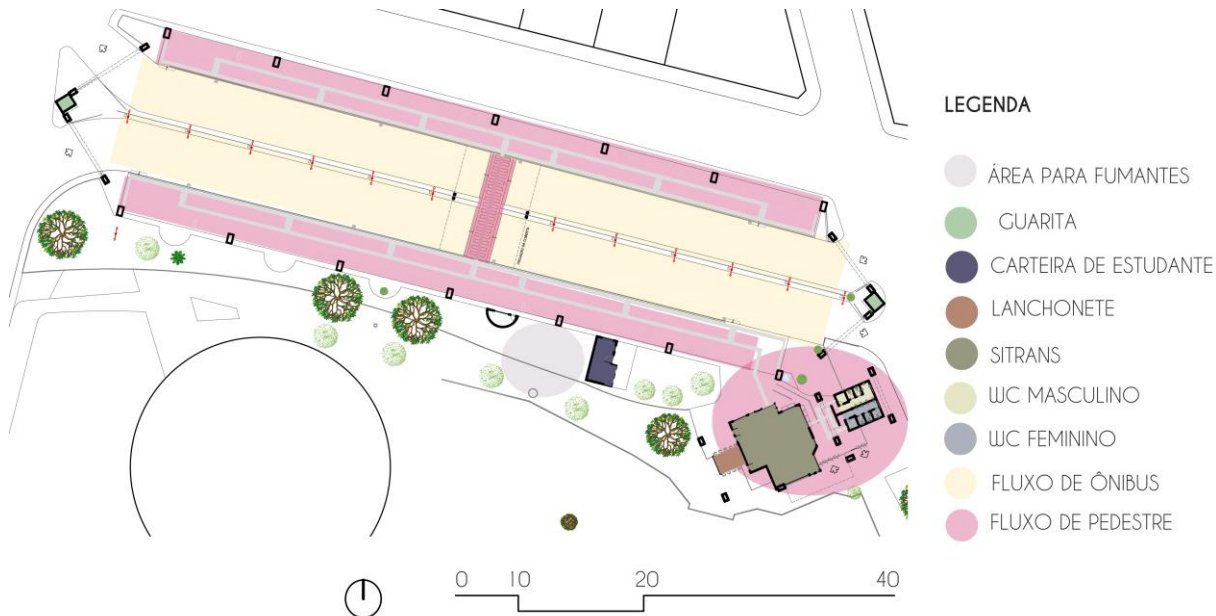
Figura 01: Zoneamento do terminal de integração.

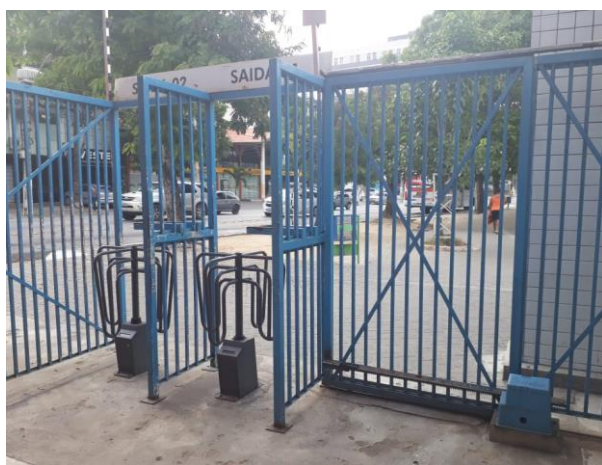
A primeira problemática encontrada diz respeito a ausência da sinalização que indica a entrada/saída das pessoas que não podem utilizar os acessos que possuem catracas. O terminal de integração possui apenas um acesso destinado a estes usuários, que permanece fechado e é controlado pelo funcionário que encontra-se no local, o que agrava o problema, tendo em vista que este camufla-se com o gradil que circunda o terminal de integração como mostra as figuras abaixo.

Figura 02: Acesso sem sinalização fechado.

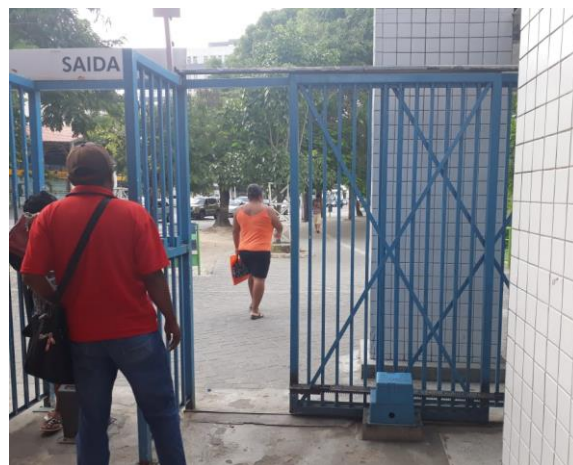
Figura 03: Acesso sem sinalização aberto.

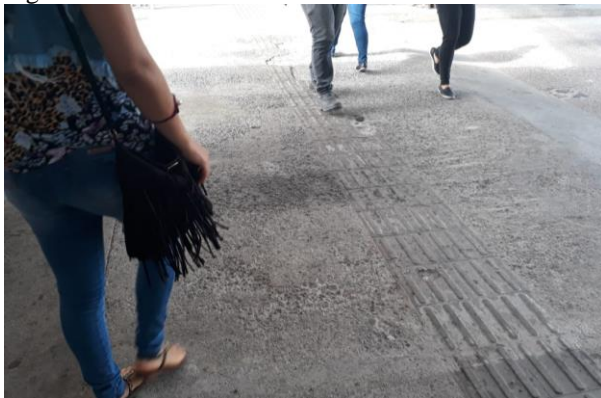
Quanto a utilização de piso tátil, o terminal dispõe do mesmo nas duas plataformas que dão acesso aos ônibus, na faixa elevada de travessia do pedestre entre plataformas e em outros lugares indicando o acesso aos sanitários e a alguns serviços, no entanto, por ausência de manutenção alguns destes encontram-se deteriorados, ou foram completamente removidos; outro problema é a ausência de contraste de luminância entre o piso tátil e o piso do entorno em alguns locais do terminal de integração, como recomenda a norma 16537/2016.

Figura 04: Piso tátil deteriorado.

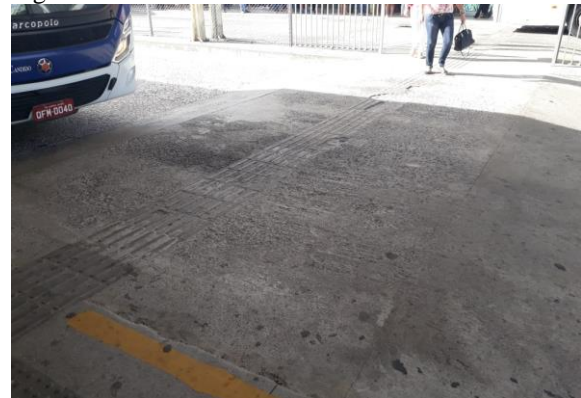
Figura 05: Ausência de contraste de luminância.

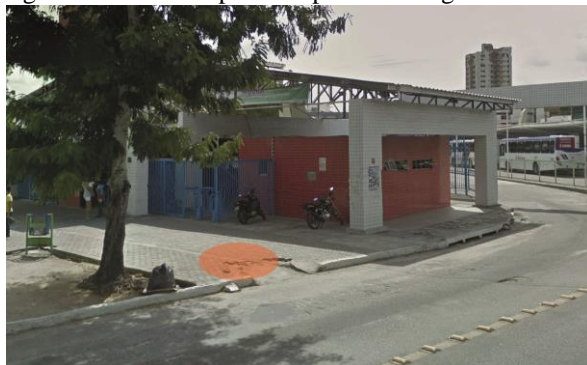
Ainda sobre este, a ausência de compatibilização entre o que já está construído com os novos usos adotados para determinadas áreas já existentes ou não, propiciam diversos infortúnios, dentre eles o direcionamento do piso tátil para obstáculos, como expõem as figuras a seguir.

Figura 06: Piso tátil para rampa PNE antiga.

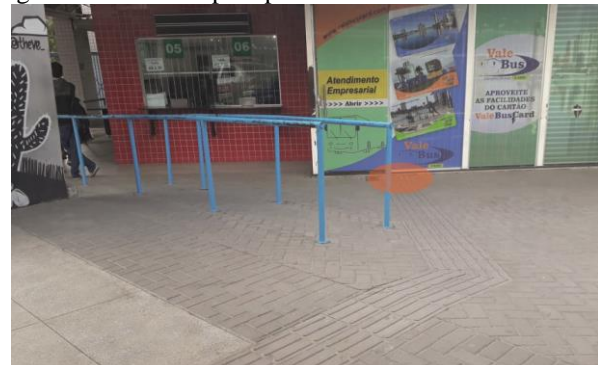
Figura 07: Piso tátil para porta fixa.

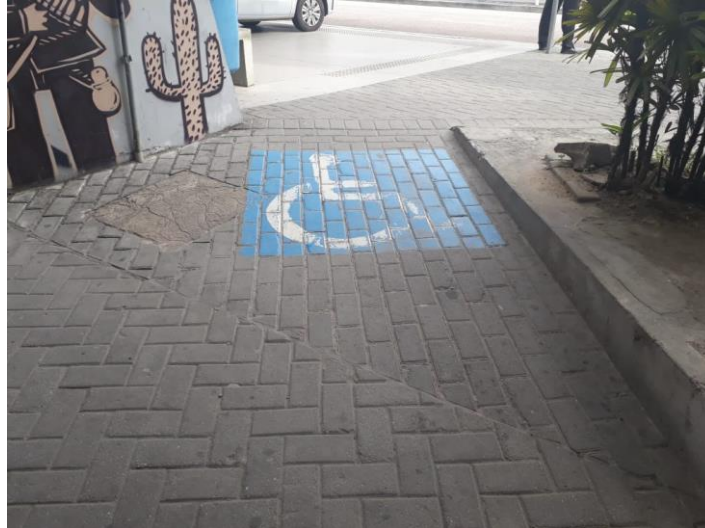
A única rampa interna para PNE existente no terminal de integração não está adequada a norma, apenas por não possuir piso tátil de alerta em sua base, nem em seu topo, indicando a mudança de nível entre um piso e outro, como recomenda a NBR 9050/2015.

Figura 08: Rampa PNE sem piso tátil de alerta.

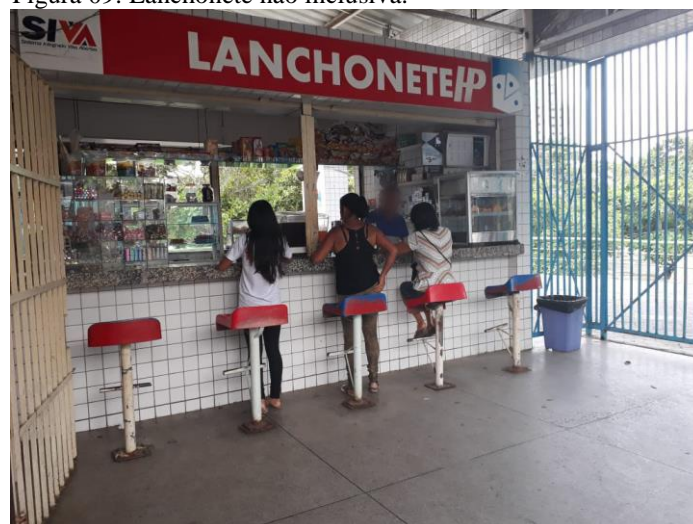
Outro problema encontrado, diz respeito ao impedimento do acesso de pessoas com necessidades especiais ou com mobilidade reduzida aos serviços oferecidos pela única lanchonete existente no terminal, a bancada da mesma não possui rebaixo, e seu mobiliário que é fixo, impede o contato imediato com balcão de atendimento, como mostra a seguinte figura.

Figura 09: Lanchonete não inclusiva.

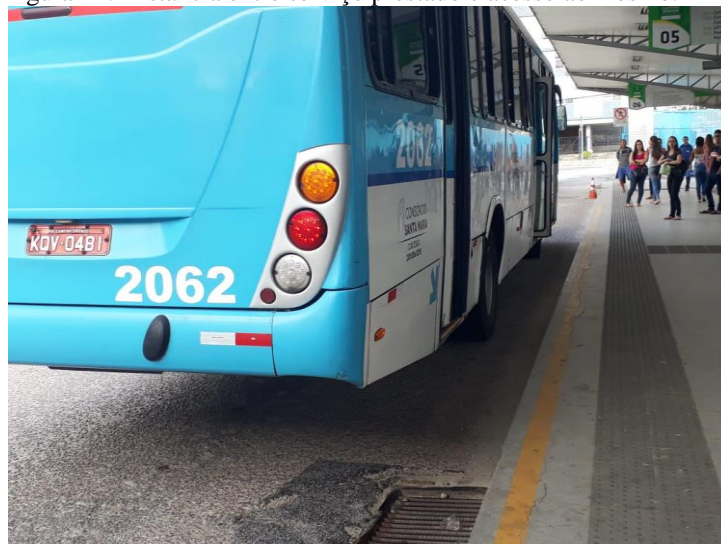
Após esta constatação observou-se também o comportamento dos usuários no espaço, detectando que o problema também atinge os prestadores de serviços do equipamento. A figura a seguir exemplifica um problema recorrente e que já ocasionou acidentes, que é a distância entre onde os ônibus param e a plataforma de acesso.

Figura 11: Distância entre serviço prestado e acesso ao mesmo.

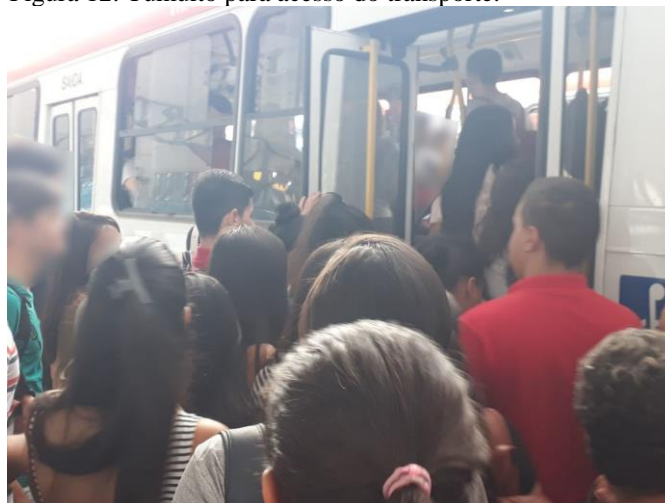
Quanto ao comportamento das pessoas, estes variam entre esperar o transporte nas áreas destinadas a passagem rápida, ocupar áreas de uso exclusivo para PNE ou pessoas com mobilidade reduzida, não aguardar a saída ou entrada dos usuários do transporte de forma adequada, propiciando tumultos e o risco de acidentes.

Figura 12: Tumulto para acesso do transporte.
