## MAPEAMENTO DOS LOCAIS DE ESGOTO A CÉU ABERTO NO RESIDENCIAL SÃO PEDRO EM CODÓ-MA<sup>1</sup>

### RESUMO

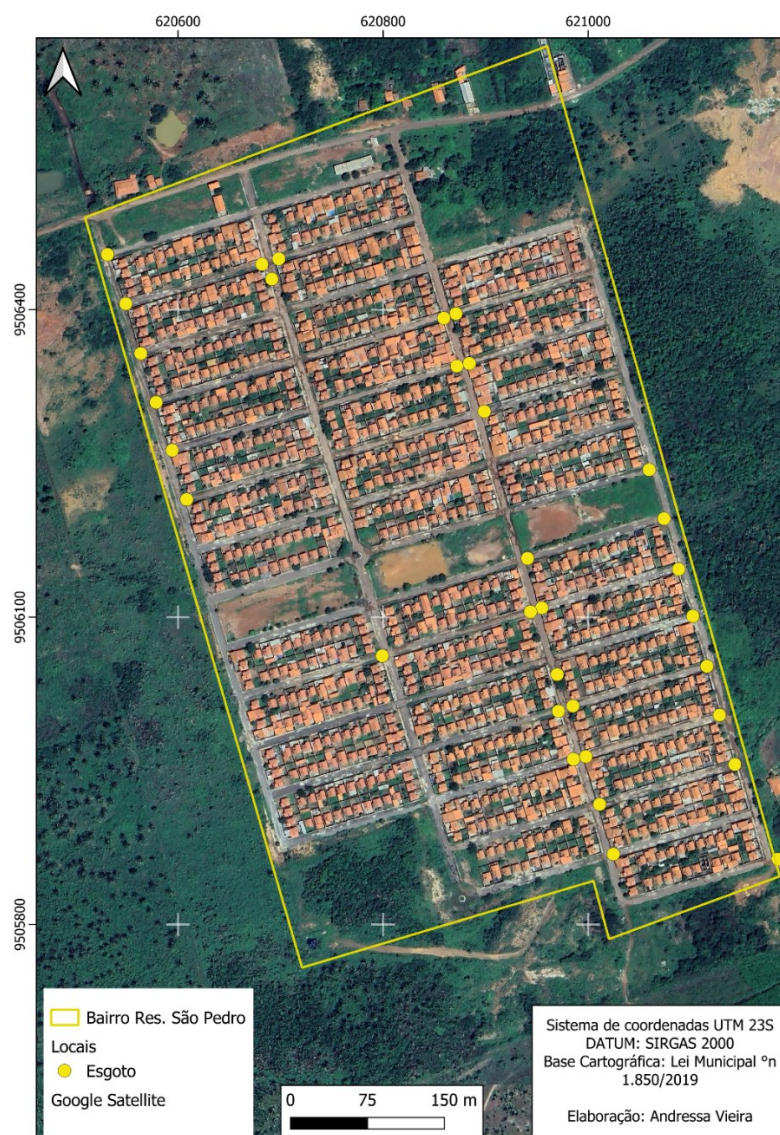
**Mapa 2** – Locais de lixo e esgoto no Bairro Residencial São Pedro.

O bairro Residencial São Pedro é um conjunto habitacional que conta com cerca de 973 domicílios particulares em sua área, possuindo uma distribuição de população estimada de 2.679 pessoas, sendo assim, contendo cerca de 2,75 habitantes por domicílio. Com base dos resultados do trabalho de campo realizado no bairro Residencial São Pedro, foram identificados cerca de 33 pontos de esgoto exposto a céu aberto.

No Mapa 2 é destacado como estão distribuídos esses pontos em toda a área residencial, esses registros deixam em evidência a exposição da população a esses problemas socioambientais. Diante disso, é evidente que as pessoas estão sujeitas a uma convivência que os deixam vulneráveis às doenças, afetando a saúde pública.

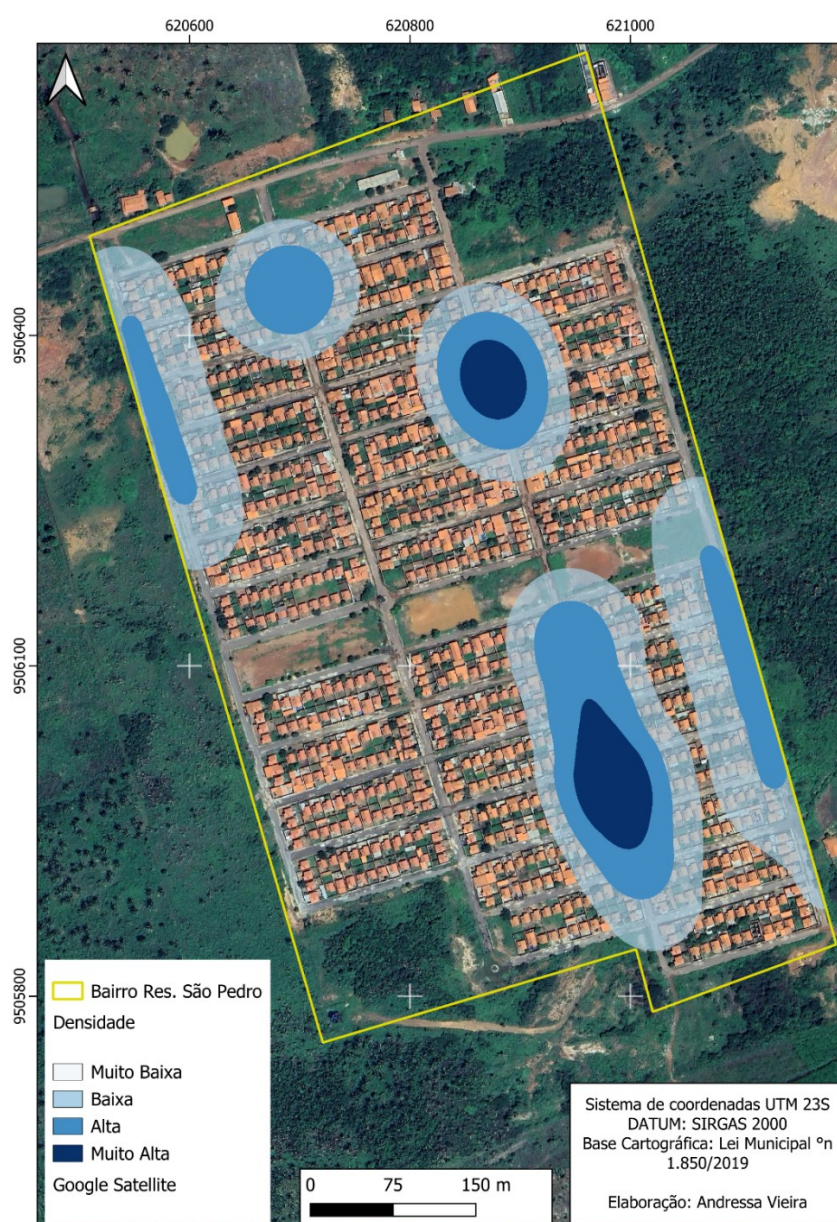
**Mapa 3** – Densidade de pontos de esgoto.

O Mapa 3 apresenta uma concentração maior dos pontos nas ruas principais, em locais com maior adensamento da população do bairro. Desse modo, fica evidente a ausência de infraestrutura sanitária correta para a população, o descarte inadequado de água suja nas ruas favorece a formação de poças de lama ou água parada, que ajuda na ploriferação de vetores de doenças prejudiciais a saúde humana. Nota-se que na Avenida Oceania há dois núcleos de densidade Muito Alta que afetam a vida das pessoas que residem naqueles locais. Outros pontos ficaram nas ruas América e África e na avenida Europa.

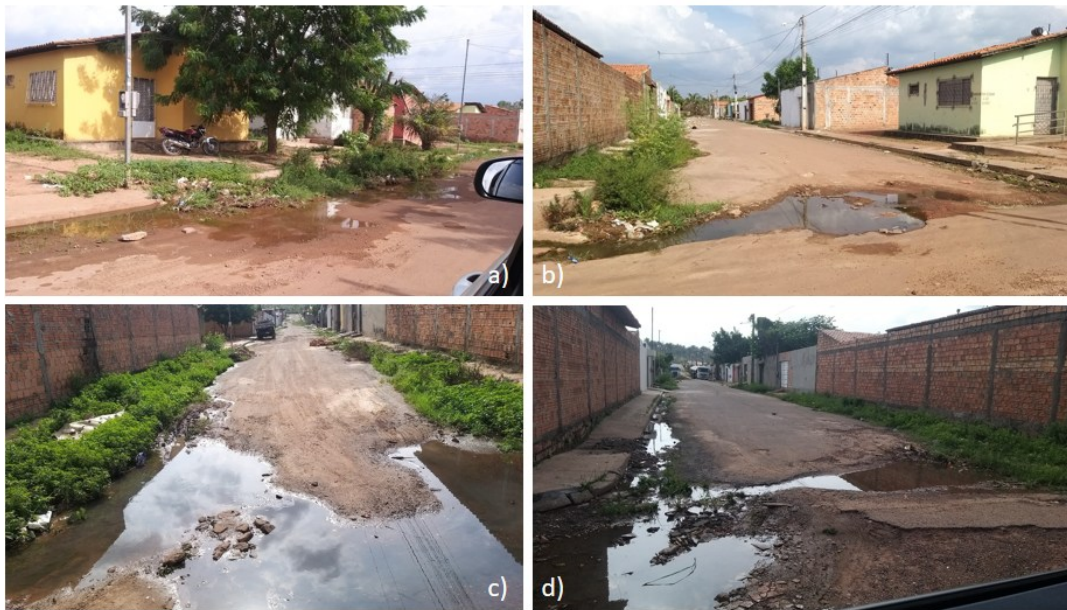
**Figura 1**– Exemplos de locais com esgoto doméstico no Bairro Residencial São Pedro.

Na Figura 1 (a, b, c e d) estão os pontos mais preocupantes, ficou constatado em campo os esgotos domésticos espalhados em ruas e avenidas. Destaca-se que há um tráfego frequente de pessoas, ciclistas, motoqueiros e motoristas de carro que passam próximo ao esgoto em frente as residências. Nas figuras é possível notar os escoamentos das águas das residências nas ruas, formando poças e agravando os problemas socioambientais.

As imagens apresentam a cruel realidade que os moradores convivem como as ruas com lama, buracos, água suja, mau odor e também o grande risco de adquirir doenças por meio destes. A ausência de uma infraestrutura básica influencia no modo de vida de qualidade dos moradores. O saneamento básico não é uma questão simples, é de grande importância para a qualidade de vida humana, que ao olhar com mais atenção a esses bairros mais distantes, trará mais dignidade para as pessoas desses locais.

Desse modo, é perceptível que existe uma grande diferença entre o que está estabelecido na Lei em relação ao que está ocorrendo na realidade. Dessa forma, o costume do despejo inadequado de esgoto expõe uma importância de não somente a falta do planejamento urbano, como também a ineficiência das políticas públicas em relação ao saneamento básico. Consequentemente, para encarar esses problemas, é necessário um investimento maior do poder público com campanhas de Educação Ambiental voltadas para a população.
