## RISCO AMBIENTAL EM CIDADE PEQUENA<sup>1</sup>

### RESUMO

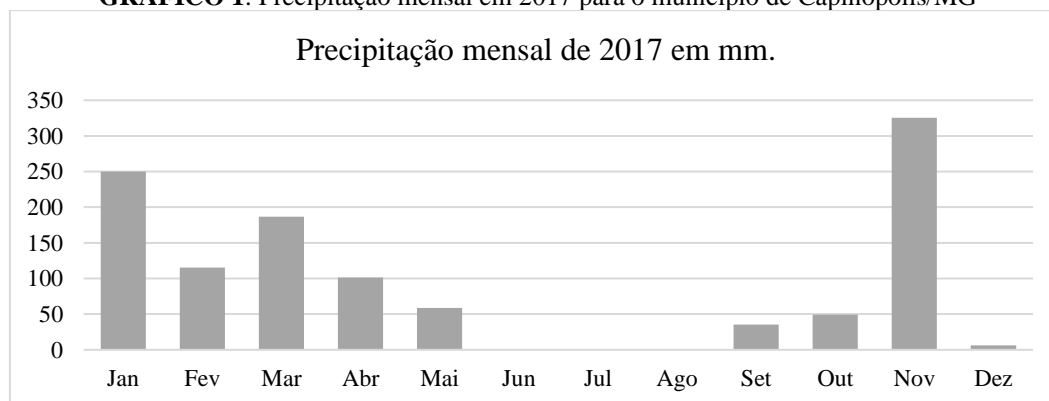
**GRÁFICO 1:** Precipitação mensal em 2017 para o município de Capinópolis/MG

Com base nas reportagens e observando os aspectos pluviométricos de 2017, foi elaborado um gráfico da precipitação mensal no ano de 2017 para o município, visando identificar os meses chuvosos (Gráfico 1). Identificar esses meses chuvosos permite relacionar a ocorrência de eventos como enchentes, inundações e alagamentos, com a quantidade de chuva registrada no período. As chuvas se concentraram de maneira mais intensa nos meses de janeiro, março e novembro, sendo que no último a precipitação ultrapassou os 300 mm., mensais.

Essa concentração de chuvas no mês de novembro nos permite compreender a ocorrência de eventos como enchentes e inundações. Se imaginarmos um cenário sem grandes intervenções realizadas pelos seres humanos, essa precipitação seria interceptada pela vegetação, boa parte infiltraria no solo e assim que este estivesse saturado, a água passaria a escoar sub-superficialmente. No entanto, em áreas em que a vegetação foi retirada e substituída, como é o caso da área de estudo, o escoamento tende a ser maior que a infiltração, direcionando para o canal fluvial uma quantidade maior de água do que ele é capaz de escoar.

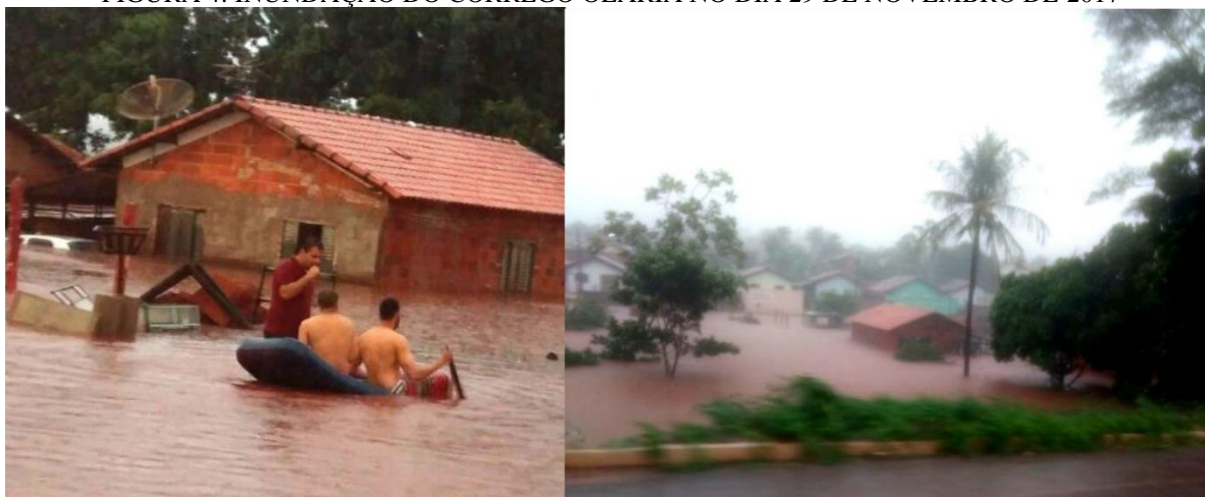
FIGURA 4: INUNDAÇÃO DO CÓRREGO OLARIA NO DIA 29 DE NOVEMBRO DE 2017

De novembro de 2017 a janeiro de 2018, a quantidade de chuva e a relação com o processo de apropriação e ocupação do relevo, fez com que as enchentes e inundações se repetissem, uma vez em novembro e uma em janeiro. Em novembro de 2017, a concentração de chuva em um curto intervalo de tempo, atrelado as dinâmicas de escoamento fez com que o Córrego Olaria inundasse, atingindo as casas instaladas no leito maior (Figura 4), localizadas na “Chácara dos Balaieiros”, no bairro Wagner de Paula. É possível identificar na figura alguns fatores de destaque, por exemplo, o nível da água. Observa-se que a inundação atingiu as residências até aproximadamente a altura das janelas, é possível identificar ainda que um veículo ficou praticamente submerso na água.

Na chamada “Chácara dos Balaieiros”, na data de 29 de novembro de 2017, haviam seis casas ocupadas por moradores. Apontando tal área como sendo de risco ambiental, verifica-se a recorrência de eventos como enchentes e inundações que atingem esses moradores os coloca em situação vulnerável e de risco.

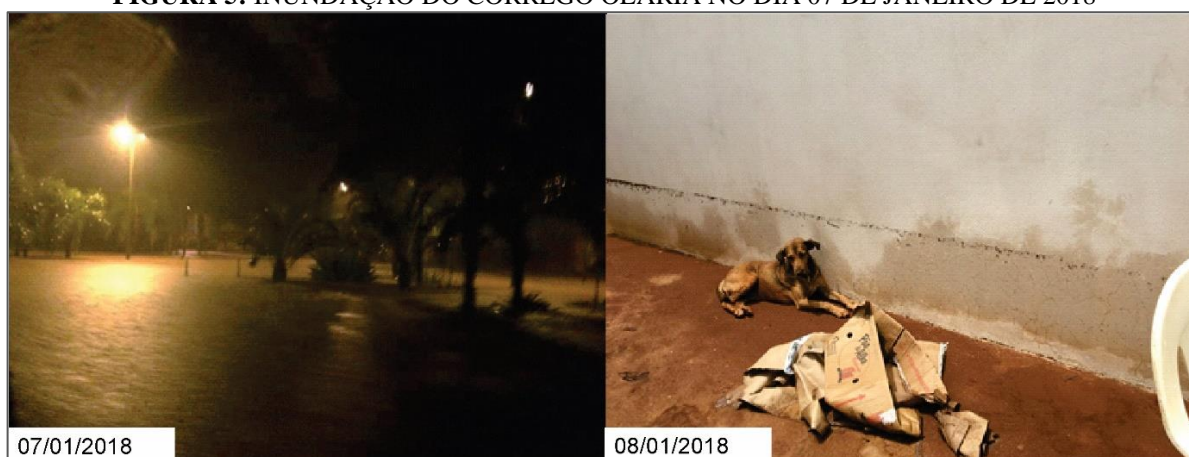
**FIGURA 5: INUNDAÇÃO DO CÓRREGO OLARIA NO DIA 07 DE JANEIRO DE 2018**

A primeira fotografia do mosaico mostra o jardim ao lado da “Chácara dos Balaieiros”, na entrada do bairro Wagner de Paula, estando ele a uma distância de 140 metros do Córrego Olaria, nota-se que o mesmo se encontra inundado no dia 7 de janeiro de 2018. Já a segunda fotografia, retirada no dia seguinte da inundação, representa a parte da frente de uma das casas atingidas pela inundação, estando a cerca de 50 metros de distância do canal fluvial (Figura 5).

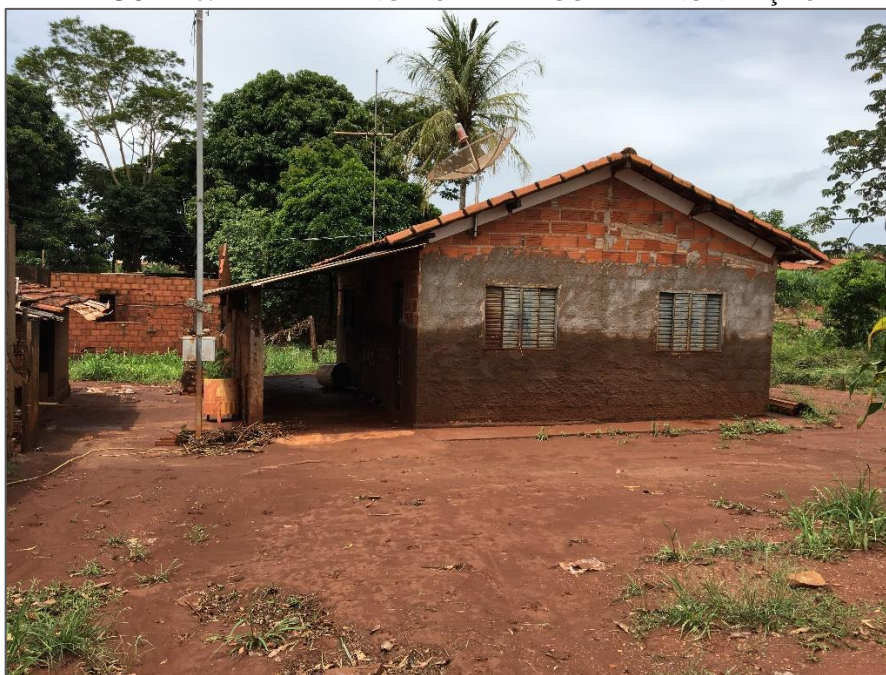
**FIGURA 6: LIMITE ATINGIDO PELA ÁGUA DA INUNDAÇÃO**

É possível verificar em uma das casas atingidas, o limite da água da inundação do Córrego Olaria, em alguns pontos chegando a pouco mais de um metro de altura (Figura 6). As casas mais afetadas não estavam mais habitadas, no entanto o destaque se dá pelo acúmulo de água que passa a atingir áreas relativamente distantes, a inundação na área é recorrente e vem se tornando mais grave.

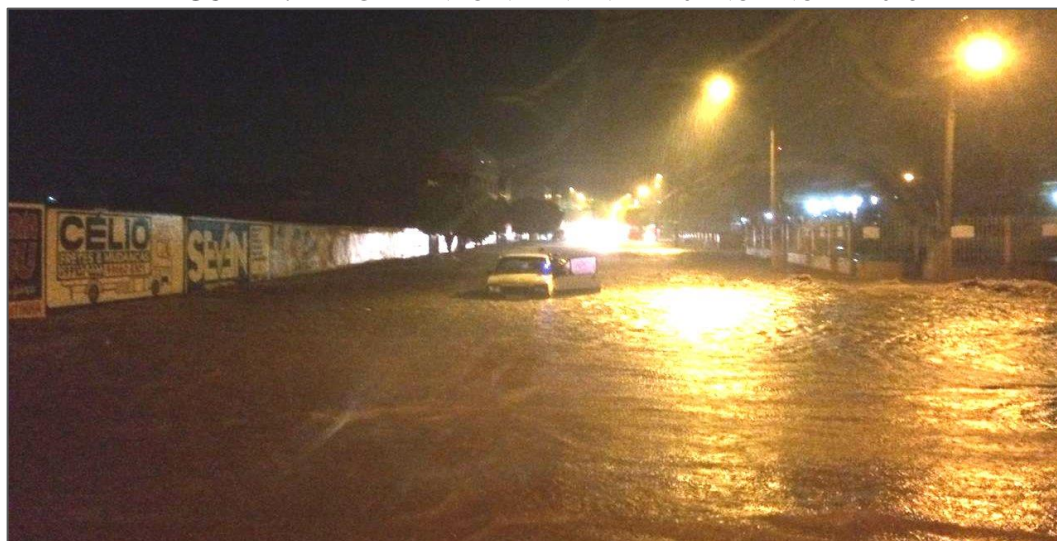
**FIGURA 7: ALAGAMENTO NA AVENIDA 101 NO ANO DE 2018**

Em janeiro de 2018, a Avenida 101 teve uma parte alagada, causando o bloqueio para aqueles que utilizam a via como acesso a determinadas lugares da cidade (Figura 7). Essa é uma área que concentra os fluxos de escoamento superficial, e de acordo com o jornal Tudo em Dia, foi tomada por enxurradas no dia 07 de janeiro de 2018, “*A avenida 101, próximo ao terminal rodoviário, no centro de Capinópolis, ficou tomada pelas enxurradas e comércios na região foram invadidos pelas águas*” (JORNAL TUDO EM DIA, 2017).

A notícia veiculada pelo jornal Tudo em Dia apresenta o termo enxurrada, dizendo que este foi o fenômeno que causou os maiores impactos na área, no entanto, estas enxurradas apenas direcionaram parte da água para a Avenida 101. Ressalta-se aqui, o fato de que as enxurradas são sim um grande problema urbano que favorece o surgimento de áreas de risco, porém, o destaque se dá para o fato das águas se acumularem momentaneamente, formando os alagamentos. Além da impermeabilização do relevo, permitindo que a água das chuvas escoe superficialmente e seja direcionada para a avenida, existe nesse ponto uma insuficiência do

sistema de drenagem que possibilita o acúmulo momentâneo de água na superfície, fazendo surgir os alagamentos.
