Encontro Nacional de Educação, Ciência e Tecnologia/UEPB

DEGRADAÇÃO DE RECURSOS HÍDRICOS DA MICROBACIA DO RIACHO AGON, MUNICÍPIO DE CATOLÉ DO ROCHA – PB

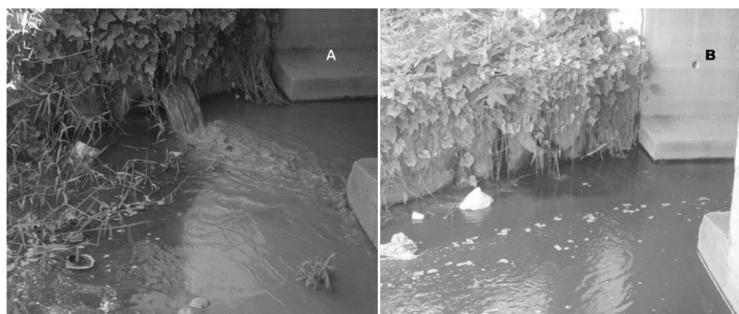
Sabe-se que, de acordo com a Resolução CONAMA nº 430/2011, afirma que “Os efluentes de qualquer fonte poluidora somente poderão ser lançados diretamente nos corpos receptores após o devido tratamento e desde que obedecem às condições, padrões e exigências dispostos nesta Resolução e em outras normas aplicáveis”. No caso deste estudo, observou-se que a inserção de esgoto doméstico e industrial (Figura 2A) e de resíduos sólidos (Figura 2B) estão sendo lançados diretamente no Riacho.

Figura 2 - Despejo de esgoto doméstico e industrial (A) e resíduos sólidos (B) lançados no Riacho Agon, nas imediações da Avenida Ministro José de Américo, centro de Catolé do Rocha – PB.

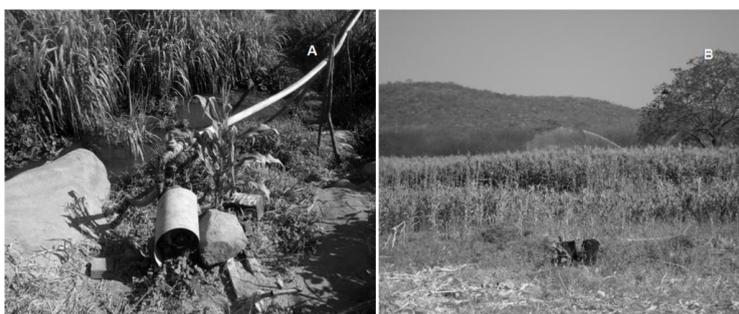
A partir das visitas de campo, constatou-se que a água do barramento do riacho tem sido utilizada para a irrigação, com a finalidade de produzir forragem para alimentação animal (Figura 3).

Figura 3 - Água do barramento (A) do Riacho Agon utilizada para irrigação na produção de forragem (B), no Campus IV da Universidade Estadual da Paraíba (UEPB), em Catolé do Rocha – PB.

Portanto, observou-se que a água do barramento, que é utilizada para a irrigação na produção de forragem para ração animal (Figura 3), foi a que apresentou maior condutividade elétrica de 936,2 $\mu\text{s}/\text{cm}$, significando para o solo um

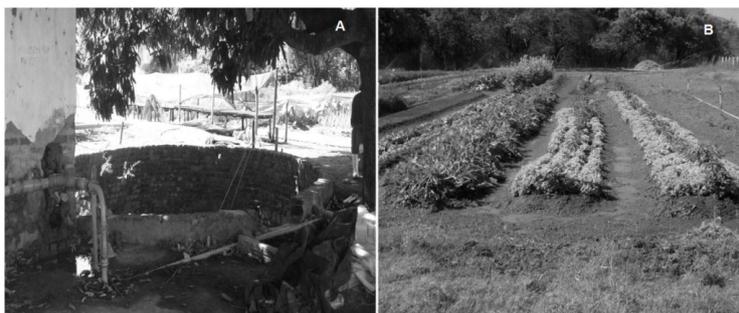
uma distância de 16 m do riacho no Campus IV da UEPB e a água deste tem sido utilizada na irrigação de hortaliças, frutíferas e outras (Figura 4).

Figura 4 - Água do poço amazonas (A) utilizado na irrigação de hortaliças (B), no Campus IV da Universidade Estadual da Paraíba (UEPB), em Catolé do Rocha – PB.

risco de salinização alto. Já para a água do leito, ponte e poço amazonas, sendo esta utilizada para a produção de hortaliças, frutas e outras culturas (Figura 4), a condutividade elétrica foi de 460, 586,8 e 714,4 $\mu\text{s}/\text{cm}$, ficando os solos classificados como médio para o risco de salinização, quando se utiliza essa água para irrigação, conforme a classificação proposta pelo U. S. Salinity Laboratory Staff – U. S. D. A. Agriculture Handbook nº 60 (BERNARDO, 1986).
