# ESTUDO DAS MANIFESTAÇÕES PATOLÓGICAS NO MERCADO MUNICIPAL DO MUNICÍPIO DE APODI-RN

O Mercado Municipal fica localizado no bairro Centro, s/n, em Apodi/RN, e por se tratar de uma edificação que possui algumas peculiaridades em relação ao tema abordado, além do fato de ser uma das edificações mais antigas da cidade, foi escolhido para o nosso estudo de caso. Através da visita técnica, foi detectada a presença de manifestações patológicas localizadas em vários pontos na edificação, sendo mais comuns a eflorescência, mofo, destacamento do revestimento e as fissuras, que serão mostradas a seguir.

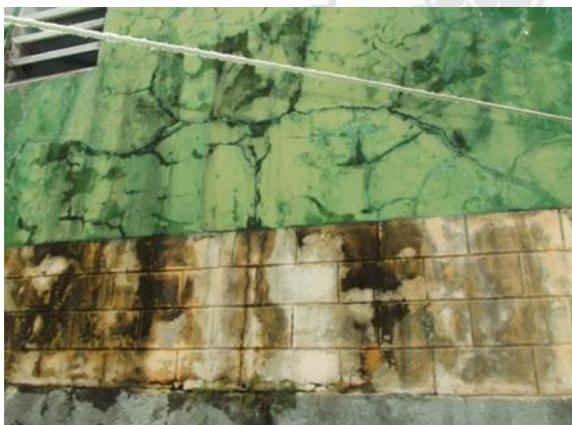
Mofo na parte externa da edificação. A presença de umidade foi um fator determinante para ocasionar a presença de mofo na fachada. O mofo corresponde a manchas escuras que aparecem normalmente sobre a superfície, que proliferam em condições de clima favoráveis, como em ambientes úmidos, mal ventilados ou sombreados. Nesse caso as manchas sobre a superfície externa da edificação, são provocadas pela sujeira que fica aderida a superfície e, quando em contato com a água da chuva, é carregada para a fachada do mercado. Com a continuidade das chuvas, o mofo tem um ambiente propício para o seu desenvolvimento, fazendo com que haja nessa região uma combinação de sujeira e bolor, conforme já apresentado em caso anterior.

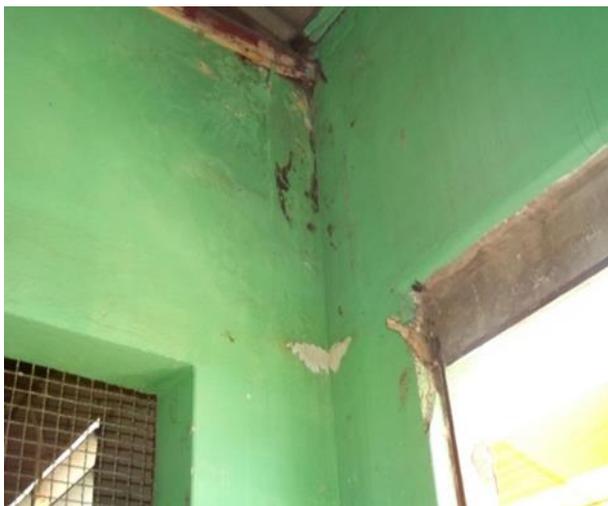
Mofo na área interna da edificação. A correção de patologias denominadas mofo, é feita com a lavagem de toda a área afetada com escova de nylon ou pano e uma solução de água e hipoclorito de sódio (cloro) na proporção de 1:1, esta solução pode ser substituída por água sanitária. Deve-se deixar a solução agir por aproximadamente 1 hora, sendo posteriormente lavada com água a fim de eliminar vestígios de cloro. Após isso o fungo causador do mofo é destruído, ficando ainda as manchas escurecidas na parede e que deverá ser, portanto, pintada. É importante, também que a causa da umidade seja determinada para se efetuar o devido procedimento de eliminação da fonte do problema.

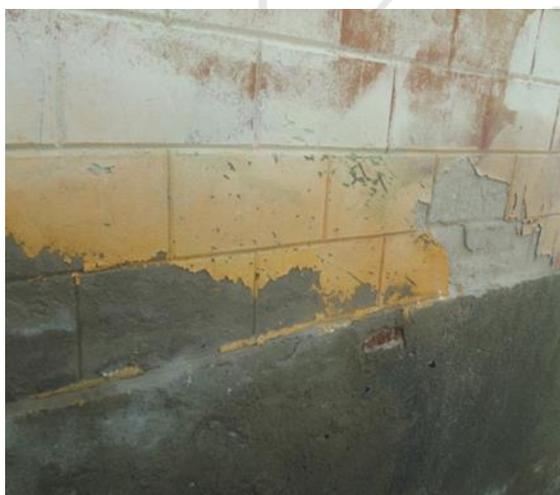
Destacamento da pintura do revestimento juntamente com partes do reboco. Este problema ocorre normalmente quando a tinta foi aplicada antes que o reboco estivesse devidamente curado. Para recuperar/tratar essa região realiza a raspagem das partes soltas, faz a correção das imperfeições profundas com reboco, aplica uma demão de fundo preparador para paredes, diluído na proporção indicada pelo fabricante e finaliza aplicando o acabamento.

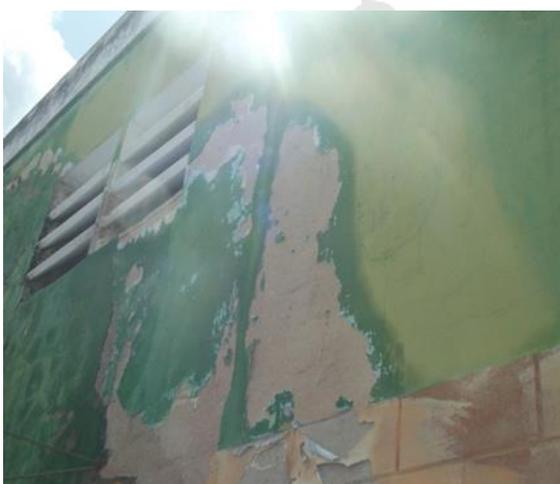
O descascamento da tinta identificado na Figura ao lado pode ter acontecido porque a pintura foi executada sobre caiação, sem que se tenha preparado a superfície, pois é de conhecimento geral que qualquer tinta aplicada sobre caiação está sujeita a descascar-se rapidamente. Na própria imagem é possível visualizar uma outra pintura azul sob a atual. A medida preventiva nessa situação consiste em antes de pintar sobre caiação, retirar as partes soltas ou mal aderidas, raspando ou escovando a superfície. E em seguida aplicar uma demão de fundo preparador para paredes, diluído na proporção indicada pelo fabricante. Esse descascamento da tinta também pode ocorrer quando a superfície sobre a qual será realizada a pintura existir excesso de poeira.

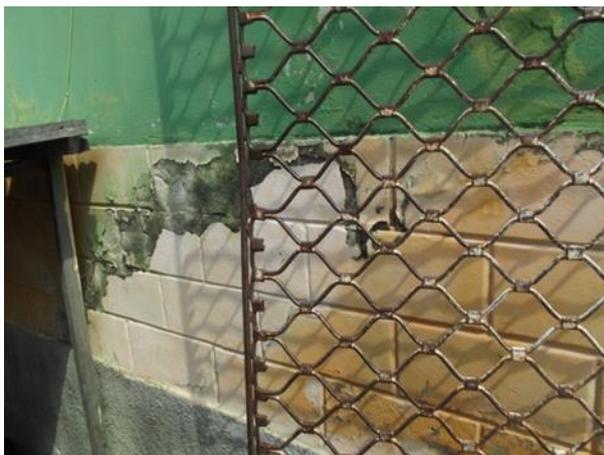
Outro problema muito comum nessa edificação corresponde ao aparecimento de duas patologias, mofo e descolamento do revestimento, em um único local. Isso ocorre principalmente porque existem muitos pontos de umidade na edificação estudada.

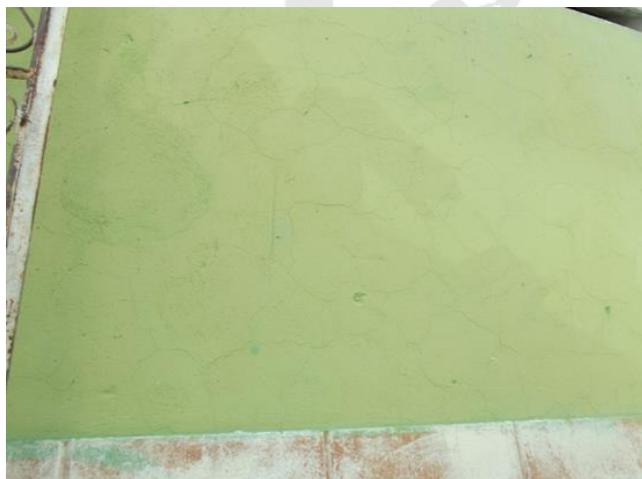
Foi observado também o aparecimento de fissuras mapeadas em regiões externas do mercado, onde possivelmente sua origem deu-se através da excessiva evaporação da água da argamassa do revestimento, pois trata-se de uma área que encontra-se em exposição direta com o sol. Com o intuito de evitar o aparecimento de tal patologia é importante o uso de cal hidratada no traço da argamassa, que por sua vez ajuda na retenção da água de amassamento e confere maior capacidade de deformação, evitando e/ou minimizando a ocorrência de fissuras.
