15º SIMPÓSIO NACIONAL DE

A SUSCETIBILIDADE A PROCESSOS DE ESCORREGAMENTOS NO

MUNICÍPIO DE ABREU E LIMA - PE

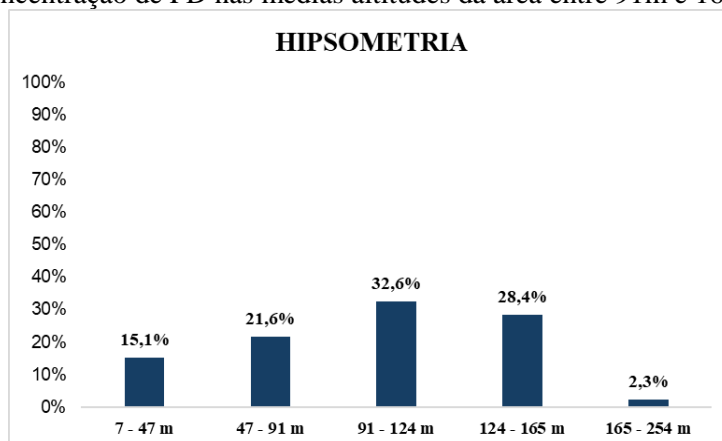
Figura 3 - Frequência de Distribuição do mapa hipsométrico. É possível observar a concentração de FD nas médias altitudes da área entre 91m e 165m.

O mapa topográfico de Abreu e Lima revela uma distribuição hipsométrica variando entre -7 m e 254 m, o que reflete as características geológicas e litológicas da região (Figura 2). A análise da Frequência de Distribuição (FD) do município indica uma leve concentração nas altitudes médias. Assim, observa-se que a FD para as altitudes entre -7 e 47 m é de 15,1%, seguida por 21,6% para a faixa de 47 a 91 m, 32,6% para a faixa de 91 a 124 m e 28,4% para altitudes de 124 a 165 m. A região de maior altitude, entre 165 e 254 m, apresentou a menor representação, com apenas 2,3% da área (Figura 3).

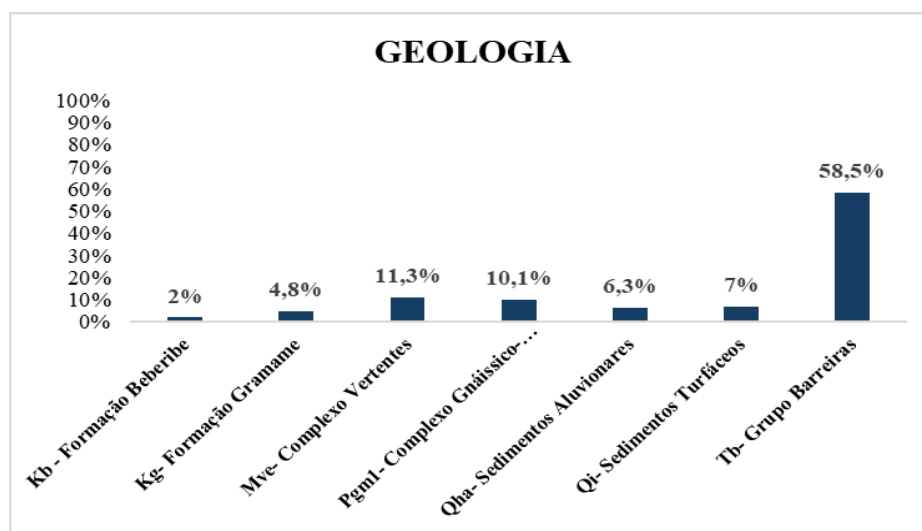
Figura 11 - Frequência de distribuição do mapeamento geológico. Observa-se que o Tb- Grupo Barreiras compreende 58,5% do município de Abreu e Lima.

Diante do mapeamento das classes geológicas (Figura 10) presentes no município de Abreu e Lima, a unidade Tb - Grupo Barreiras contempla 58,5 % da área total (Figura 11). Essa unidade é bastante presente na região metropolitana do Recife. O grupo barreiras é uma unidade sedimentar, que tem por característica, segundo Crepani *et al.* (2001) serem menos resistentes ao processo do intemperismo.
