## **SOBRE ÁGUA NO SEMIÁRIDO BRASILEIRO**

### **MONITORAMENTO DA QUALIDADE DE ÁGUA PARA CONSUMO ANIMAL NO PARÂMETRO MAGNÉSIO E CONDUTIVIDADE ELÉTRICA DO NORTE DE BOA-VISTA, PB**

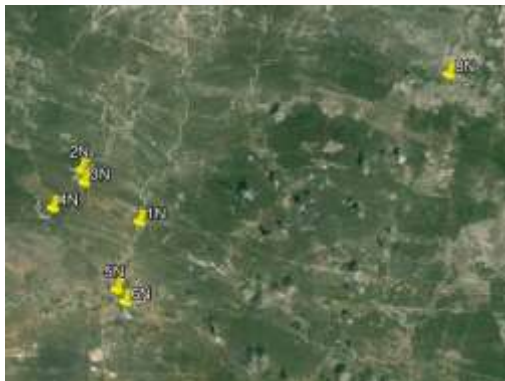
Figura 1: Pontos Coletados  
Fonte: Google earth, 2014

Os pontos de coleta de água foram georreferenciados através do aparelho de GPS (Figura 1). As amostras de água coletadas foram encaminhadas ao Laboratório de Irrigação e Salinidade da UFCG (LIS), onde foram caracterizadas físico-quimicamente, determinando-se a condutividade elétrica, pH, cálcio, magnésio, sódio potássio, carbonato, bicarbonato, cloreto e sulfato. As análises estatísticas foram realizadas através do programa Excel.

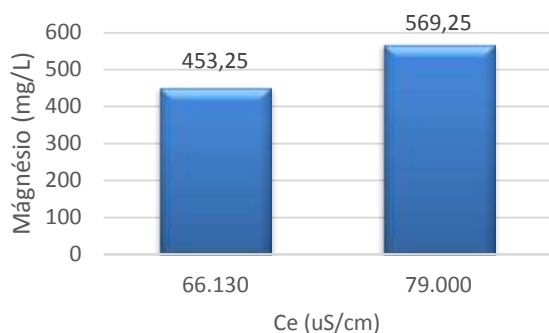
Fig. 2 Rio Santa Rosa / Socorro Aranha

A partir dos gráficos de CE versus Magnésio pode-se identificar quais as fontes recomendadas de maneira isolada. O Rio Santa Rosa, figura 2 abaixo, apresentou valores de magnésio e CE considerado elevado e impróprios para consumo animal. Na cacimba do gavião,

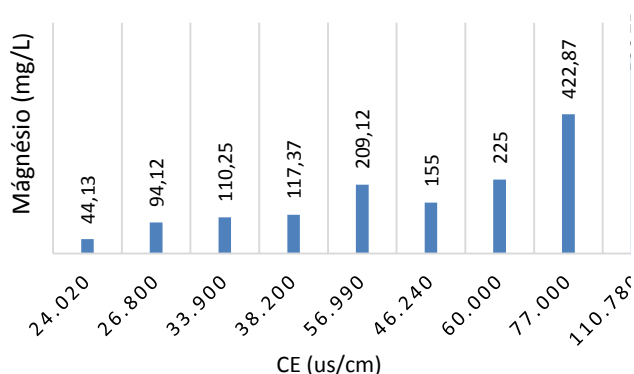
Fig. 5 Açude gavião

O açude gavião, figura 4, apresentou um aumento de magnésio à medida que a CE aumentava. Embora o nível de magnésio nesta fonte estivesse dentro do recomendado na maioria das análises, a utilização da mesma seria inviável devido à alta taxa de salinidade. O açude de seu Antônio Fernando (Figura 5) na segunda análise mostrou-se inviável para consumo animal.
