DEGRADAÇÃO DAS MATAS CILIARES E SUAS CONSEQUÊNCIAS PARA NASCENTES DO MUNICÍPIO DE MARAVILHA, SERTÃO DE ALAGOAS

Leila Caroline Salustiano Silva¹; Ana Paula Lopes da Silva²

Universidade Federal de Alagoas / leila-caroline@hotmail.com¹; lakes_br@yahoo.com.br²

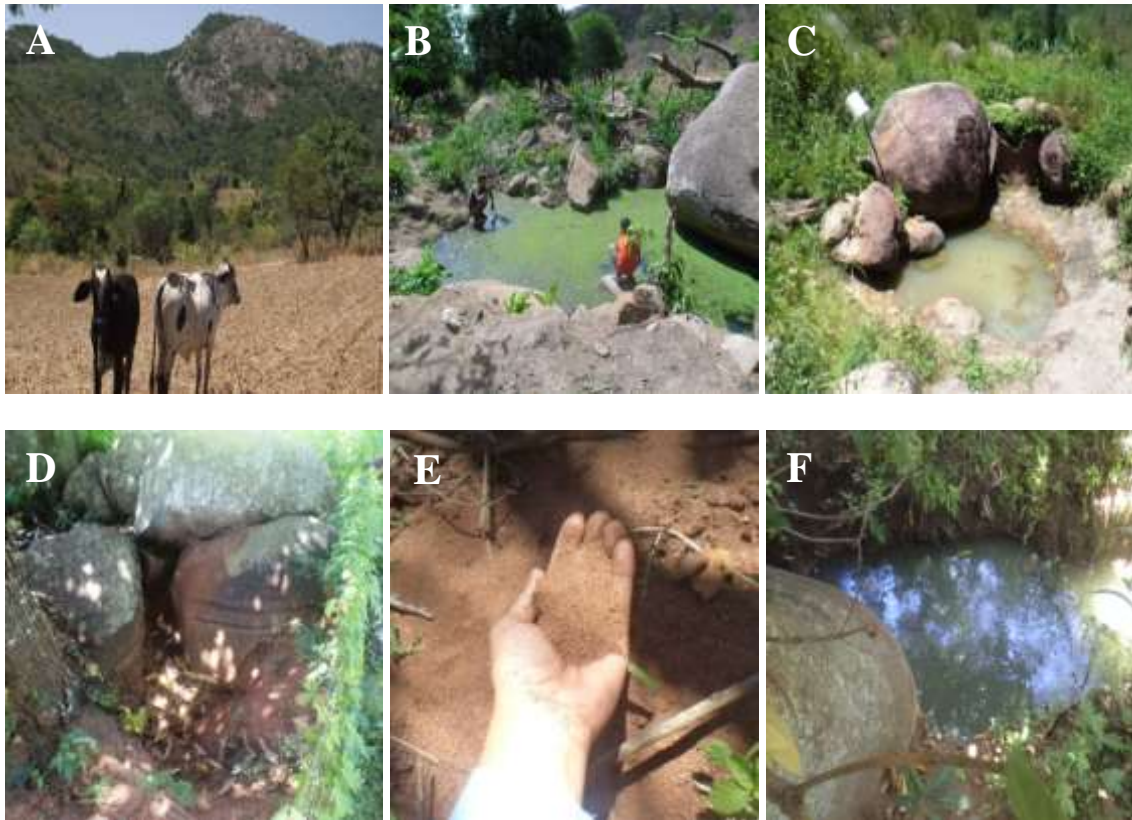
A descaracterização do ambiente é uma das primeiras consequências a aparecer quando há degradação, suas margens começam a erodir mudando seu aspecto original, alteração da vegetação original por espécies arbóreas exóticas, agricultura e pastagens, e mudança do curso da nascente pelos moradores para adaptá-la as suas necessidades (Figura 3F e 3B).

Outra consequência da degradação da mata ciliar está na mudança da dinâmica das nascentes, a alteração das vazões, transformam nascentes perenes em temporária ou jusante. Todas essas consequências como a redução da vazão trazem muito transtorno para a população, principalmente durante os meses de maior necessidade do recurso, o período das secas (Figura 3A e 3C).

O desaparecimento de uma nascente é uma das consequências mais extremas e algo muito preocupante, pois, dependendo dos motivos que a levaram a secar é quase impossível recuperá-la. Durante nosso processo de identificação das nascentes da serra da Caiçara foram encontradas duas nascentes já secas (Figuras 3D e 3E).

Figura 3. Alteração da vegetação original por agricultura e criação de animais (A); Nascente avaliada sem presença de mata ciliar (B); Nascente avaliada com grandes sinais de degradação (C); Nascente identificada seca (D); Sedimento de umas das nascentes que secaram (E); Nascente apresentando sinais de erosão nas margens (F).
