SOBRE ÁGUA NO SEMIÁRIDO BRASILEIRO

ANÁLISE DA MATA CILIAR DE UM AÇUDE NO MUNICÍPIO DE SÃO BENTINHO-PB

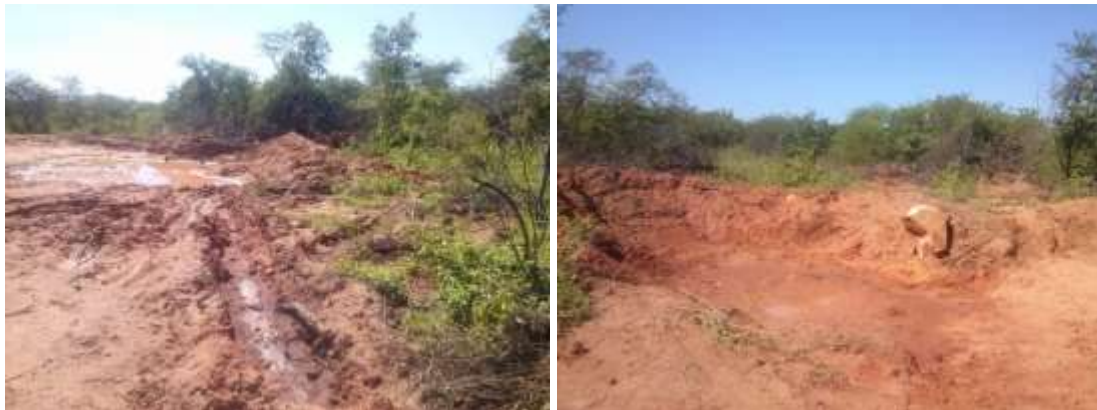
Quanto a exploração do barro (Figuras 01 e 02), o mesmo foi escavado e removido para a reconstituição de um outro reservatório de características semelhantes. Tal fato, deixou a área

escavada com solos expostos e sem proteção de cobertura vegetal, propícia ao aceleração dos processos erosivos que resultam segundo Guerra (2003) nas perdas de solo, matéria orgânica, nutrientes e água, em virtude da baixa capacidade de infiltração e aumento do escoamento superficial.

A área analisada apresenta declividade variando de média à alta em direção ao açude. Tal fato, associado a retirada da cobertura vegetal aumenta consideravelmente a erosão e o carreamento do solo, causando a turbidez da água. Caso o solo esteja contaminado com resíduos de agrotóxicos, fertilizantes, óleos e graxas, ocorrerá também a contaminação dessa água.

Figura 01 – Lado direito do ponto de escavação do solo para retirada de barro

Duas ações se apresentam como urgentes nesse momento: a restauração da área degradada com a reconstituição da cobertura vegetal, e o trabalho de conscientização dos moradores, para que ações danosas as matas ciliares sejam praticadas.

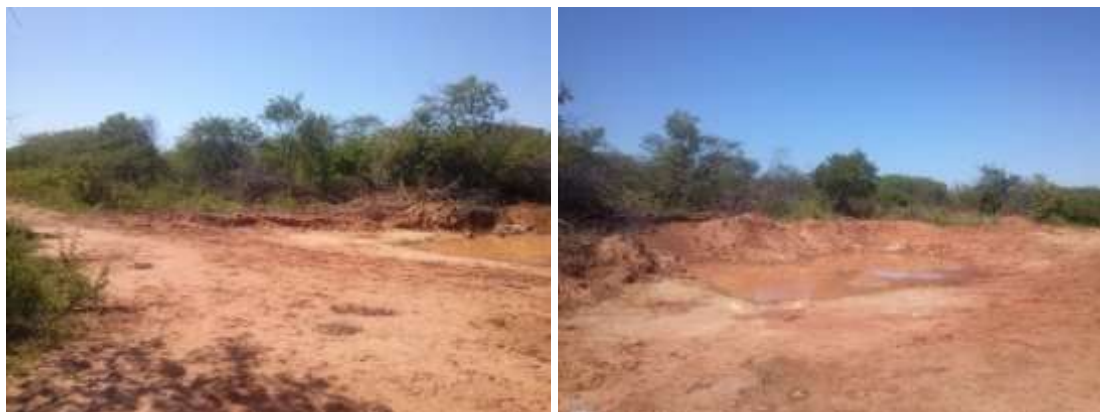
Figura 02 – Lado esquerdo do ponto de escavação do solo para retirada de barro

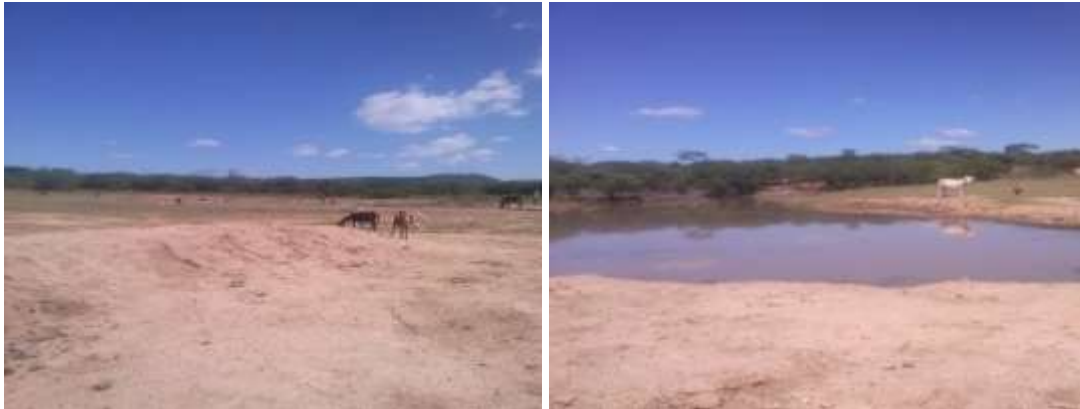
Com relação a criação de animais verificou-se a prática do superpastoreio (Figura 03) que acaba por destruir a cobertura vegetal e acelerar os processos de erosão (GUERRA, 2003); e também a presença de dois currais próximos ao reservatório, que segundo Farias (2006) são considerados fontes pontuais de poluição, por conter microrganismos patogênicos em seus detritos

que ao entrar em contato com a água, polui e eleva a Demanda Bioquímica de Oxigênio – DBO, acarretando em um número maior de sólidos suspensos nas águas infectadas.

Figura 03 – Presença de animais (bovinos e ovinos) na área
