## SUSTENTABILIDADE E RESISTÊNCIA: O USO DA MATÉRIA ORGÂNICA ADICIONADA AO CONCRETO CONVENCIONAL

Neste trabalho se propôs analisar a influência que a variação do comprimento da fibra de coco exerce na resistência à compressão da argamassa, e também as diferenças de comportamento dos corpos de prova em cura seca e cura saturada. Foram confeccionadas argamassas com adição (1% em relação a quantidade de cimento) de 2 comprimentos diferentes de fibras de coco: 25,0 mm e 50,0 mm, além de um concreto de referência sem adição de fibra de coco. Para a avaliação do comportamento de cada um deles na argamassa foram efetuados ensaios de consistência no estado fresco e resistência à compressão axial no estado endurecido, realizado na idade de 14 dias, além da análise de MEV para ver a interação e comportamento dos materiais a nível microscópico. Foi observado que todos os comprimentos de fibra testados diminuem a resistência à compressão em relação à argamassa de referência. No entanto, dentre esses comprimentos testados e os tipos de cura realizado, pode-se afirmar que o concreto com adição de fibras de comprimento 25,0 mm obteve melhor desempenho na cura saturada e a de 50 mm na cura seca e

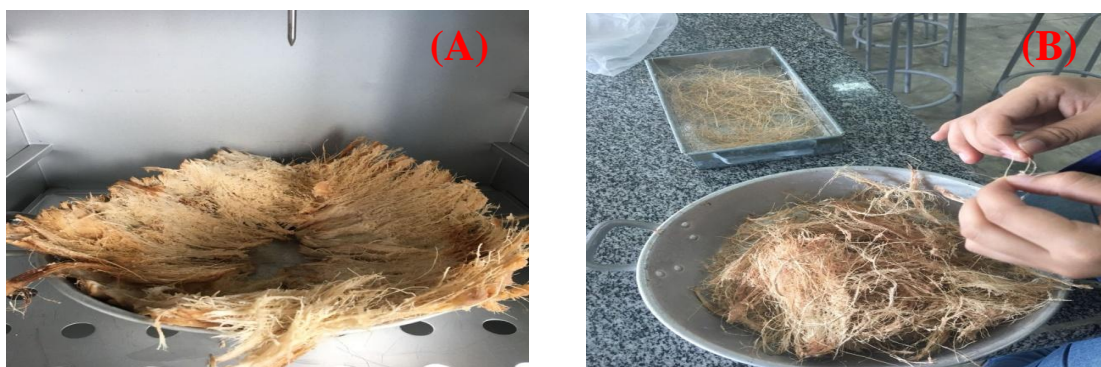
Figura 1 - (A) Secagem da fibra de coco em estufa após retirada do tanino e (B) Separação da fibra de coco seca. Fonte: Arquivo dos autores (2019).

O procedimento de retirada do tanino, consistiu da troca diária da água e a fervura de 40 minutos no último dia, durante o período de 7 dias, após retirado da fervura o coco, ficou 24 horas na estufa a uma temperatura de 50°C, quando retirado, estava pronto para ser desfiado e cortado em suas dimensões específicas.

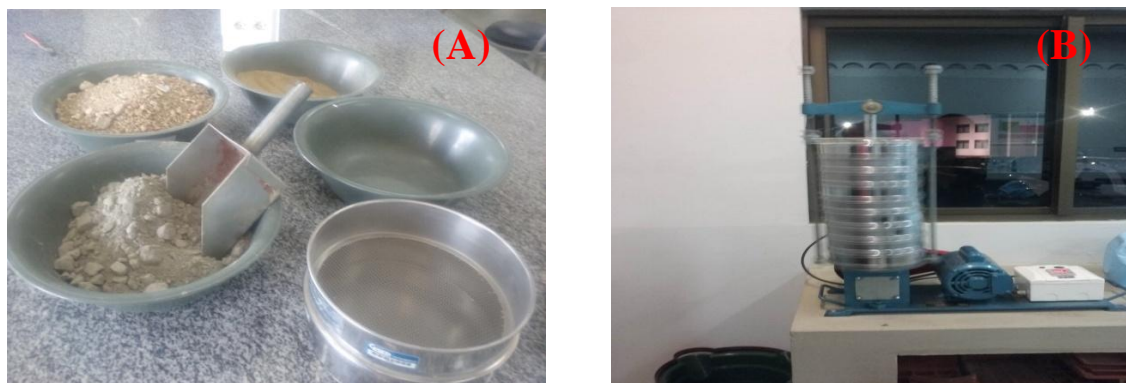
Figura 2 - (A) Material agregado e peneiras para granulometria e (B) Máquina de peneiramento. Fonte: Arquivo dos autores (2019).

Para a granulometria, foram utilizados balança, máquina de peneiramento, as peneiras e escova para limpar as peneiras. De início foi feito a pesagem do material, 1000 gramas da areia, antes de ser colocado nas peneiras. Foi realizado o encaixe do equipamento de modo que elas formassem um único conjunto, com abertura de malha em ordem crescente da base para o topo. Acoplou-se um fundo de peneiras adequado para o conjunto.

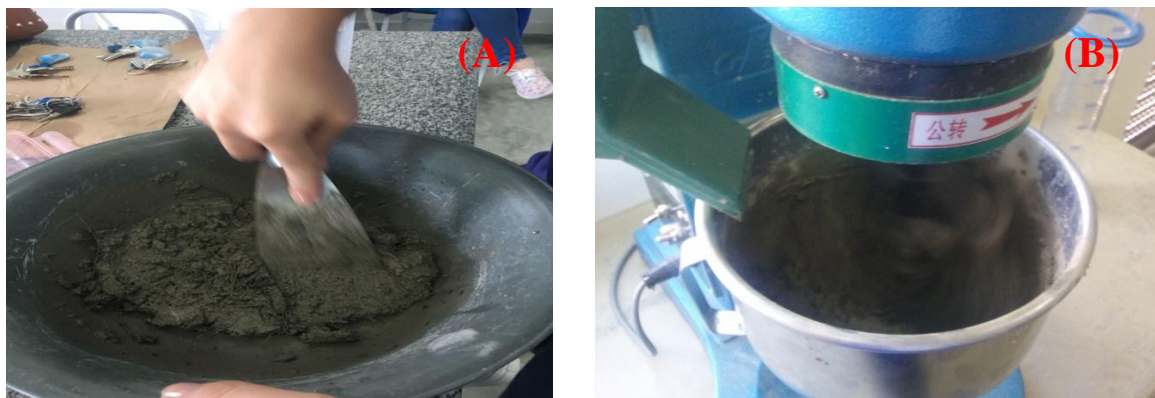
conforme citado anteriormente, sendo que, quanto maior o diâmetro da argamassa obtido na mesa de consistência mais fluido é seu comportamento no estado fresco. Para a mistura da argamassa foi utilizada uma argamassadeira eletro-mecânica, marca Contenco, modelo I 3010, conforme a figura abaixo.

Figura 3 - (A) Mistura manual da argamassa com a fibra de coco e (B) Mistura mecânica da argamassa com Argamassadeira eletro-mecânica (Contenco - Modelo I 3010). Fonte: Arquivo dos autores (2019).

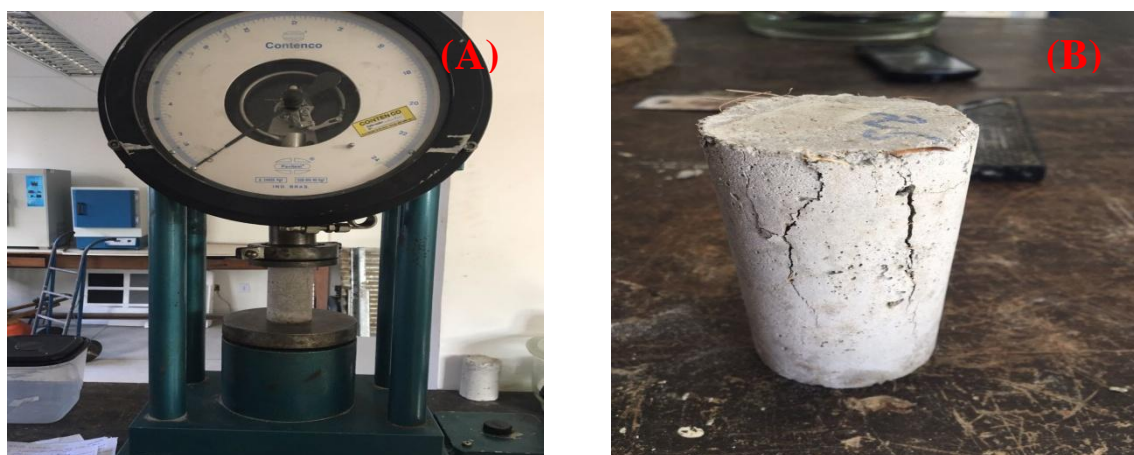
Conforme a norma NBR-7215 (ABNT, 1996) foi utilizado um desvio relativo máximo de 6%. Com base nesta norma, definiu a idade de 14 dias para avaliação da resistência à compressão axial no estado endurecido, realizado na prensa eletro-hidráulica, marca Contenco, modelo I/3025/B, de acordo com a NBR-7215 (ABNT, 1996), conforme a figura abaixo.

Figura 5 - (A) Prensa Hidráulica para rompimento e (B) Corpo de prova após o rompimento. Fonte: Arquivo dos autores (2019).
