## AVALIAÇÃO DA QUALIDADE DA ÁGUA CONSUMIDA EM ESCOLAS DA ZONA RURAL: ESTUDO DE CASO NO SEMIÁRIDO PARAIBANO.

Izabelle de Assis e Silva <sup>1</sup>  
Maria da Vitória Araújo Medeiros <sup>2</sup>  
Verônica Evangelista de Lima Emerich <sup>3</sup>

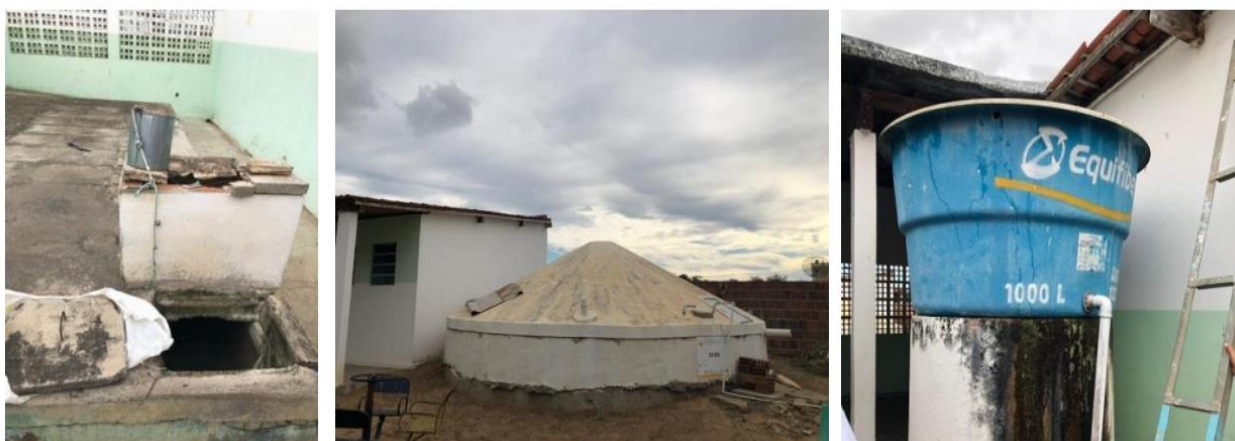
**Figura 2** – Visão das cisternas e caixa d'água da escola municipal de Alcantil - PB.

A escola localizada em Alcantil - PB possui 2 cisternas uma com a finalidade de limpeza do ambiente escolar e semelhantes e a outra cisterna feita de placas de cimento na qual é receptora da água do caminhão pipa que é utilizada para o consumo, ambas as cisternas estavam a mais de um ano sem receber qualquer tipo de limpeza. O sistema de distribuição da água é feito pela cisterna interna que pelas tubulações abastece a caixa d'água que dá suprimento a cozinha e aos banheiros, um pote de barro é usado como armazenamento de água na cozinha e é utilizado na preparação dos alimentos, e em cada sala de aula existe um filtro de barro, com velas de cerâmicas que os alunos usam de forma direta, foram colhidas amostras de todos esses pontos de água. Na Figura 2 são visualizados os reservatórios de água utilizados na escola de Alcantil.

A partir desses resultados foram sugeridas ações para tentar minimizar e até acabar com essas contaminações, como, limpeza com mais frequência nas cisternas, limpeza minuciosa das paredes dos filtros e também nas velas filtrantes e outros cuidados de rotina na manutenção frequente em todos os recipientes usados no armazenamento de água.

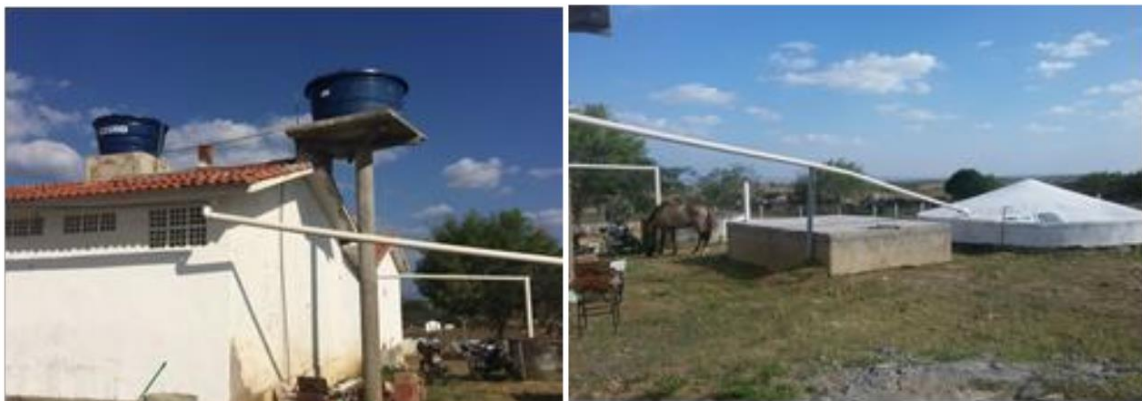
**Figura 3** - Cisterna com sistema de captação de água da chuva na escola municipal de Queimadas - PB.

A aproximação de animais e a deposição de materiais residuais representam uma fonte de contaminação da água armazenada na cisterna, visto que as cercanias deste que é o principal reservatório de água da escola estava desprotegida, dessa forma a manutenção da higiene da cisterna e dos seus arredores deveria ser mais constante para a garantia da preservação da qualidade da água a ser consumida. Na Figura 3 são visualizados os reservatórios de água utilizados na escola de Alcantil.

A partir dos resultados obtidos das análises da água foi feita sugestões de limpeza e higienização das cisternas com mais frequência, utilização mais adequada do hipoclorito na caixa d'água, a limpeza dos filtros e das velas dos filtros semanalmente, fervura da água, entre outras medidas de fácil acesso e econômicas que podem ser executadas de forma simples.
