PRESTAÇÃO DE CONSULTORIA TÉCNICA PARA PLANO DE MANUTENÇÃO PREDIAL DAS ESCOLAS MUNICIPAIS DA CIDADE DE MONTEIRO-PB

O objetivo deste trabalho consiste na elaboração do Plano de manutenção predial de unidades escolares do município de Monteiro/PB, de acordo com a NBR 5674/2012, através de inspeções locais, laudos técnicos e assessoria aos gestores das unidades escolares e a Secretaria de Educação Municipal.

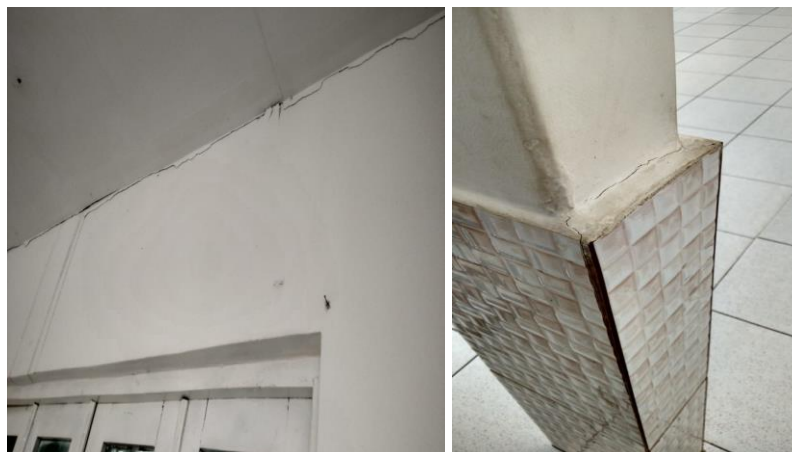
As patologias encontradas na sala de leitura e no pátio consistiram em fissuras na alvenaria e no pátio, respectivamente.

Imagens 2 e 3: Fissuras na Alvenaria e nos pilares

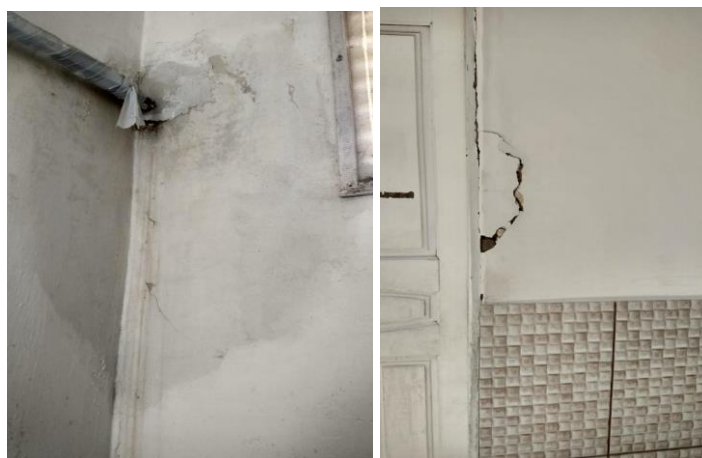
Outras patologias também foram observadas na edificação, como infiltração nas tubulações de ar condicionado e rachaduras na alvenaria.

Imagens 4 e 5: infiltração e rachaduras na alvenaria

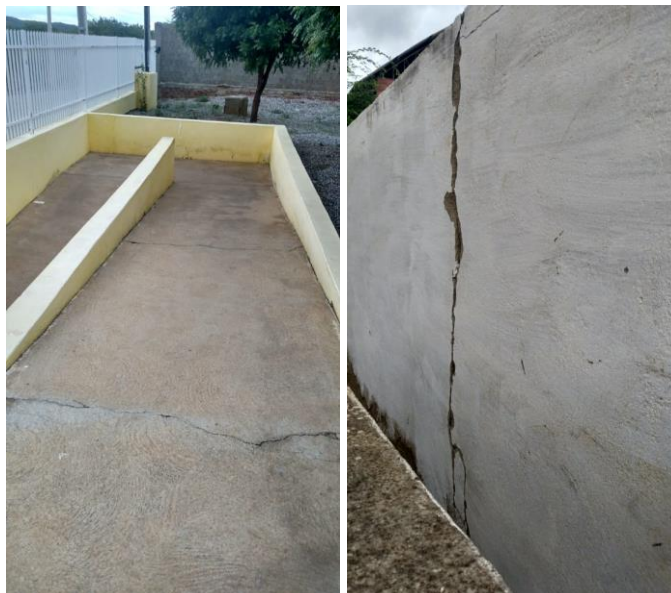
As patologias encontradas foram trinca no piso e rachaduras na alvenaria, sendo ambas localizadas na área externa.

Imagens 7 e 8: Trincas no piso e rachaduras na alvenaria

Ambas as edificações são relativamente novas e bem conservadas, não apresentando patologias graves, no entanto, é importante a execução de manutenções periódicas não só preventivas mas também corretivas.
