Análise paisagística de doze praças de Presidente Prudente considerando os aspectos ambientais, estéticos e funcionais

CATEGORIA: ARTIGO ACADÊMICO CIENTÍFICO

Solange de Aragão/Universidade Estadual Paulista (FCT-UNESP)/solange.aragao@unesp.br

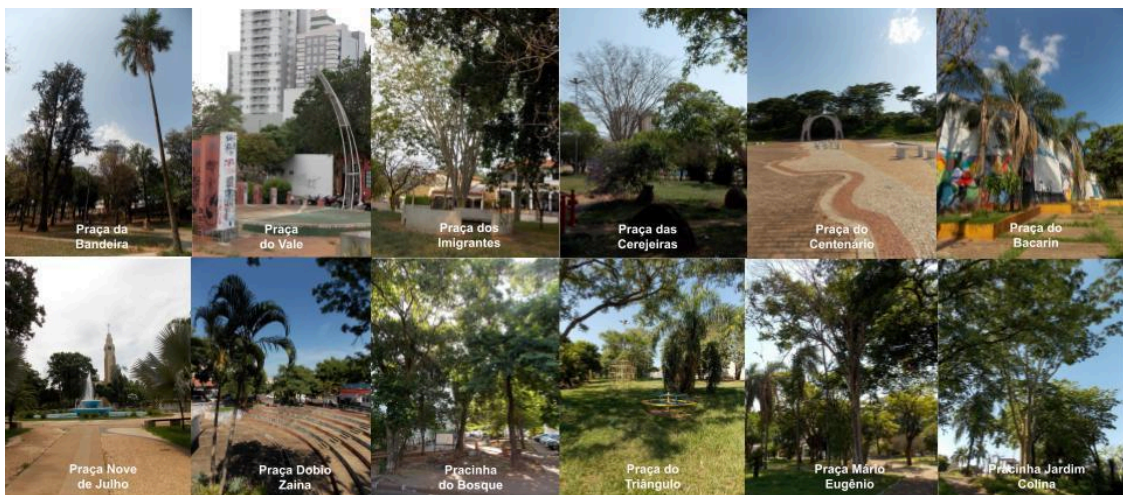
Figura 2: As doze praças analisadas.

A praça da Bandeira fica entre a avenida Brasil e um viaduto erguido sobre a ferrovia da cidade que atualmente está sem uso. Nos baixios do viaduto foram feitos grafites nos muros que separam fisicamente a praça da ferrovia. Também foi colocado piso intertravado nesses espaços, embora não sejam utilizados com frequência. O traçado da praça foi elaborado basicamente a partir de caminhos sinuosos, sendo a maior parte do espaço permeável e composta por grandes canteiros de vegetação com gramado (em péssimo estado de conservação) e árvores de pequeno, médio e grande porte, além das palmeiras. A área de recreação infantil apresenta brinquedos como balanço, escorregador e gangorra. Há bancos de concreto distribuídos por toda a praça, alguns isolados e outros contínuos, possibilitando maior integração entre as pessoas. Em termos de acessibilidade, a praça possui uma rampa que

garante a circulação vertical entre a parte mais baixa e mais alta e também possibilita o acesso a partir de diversos pontos. No dia da visita de campo, não havia muitas pessoas utilizando a praça, mas havia crianças no playground, adultos sentados nos bancos, idosos atravessando a praça e um jovem lendo um livro à sombra das árvores. Do outro lado da praça foram dispostos vários quiosques de uso comercial com lojas pequenas e estreitas sob uma estrutura metálica comum - remetendo a uma função antiga desses espaços: um local de troca.

A praça Oscar Figueiredo Junior, conhecida como Praça do Vale, apresenta um bom estado de conservação, embora algumas árvores e cicas estejam morrendo muito provavelmente em função das mudanças climáticas exacerbadas neste último ano, que resultaram no aumento da temperatura. O piso, os bancos e as luminárias parecem ter sido recentemente implantados e estão em bom estado. É possível ter acesso à praça de diversos pontos, mas internamente, os desníveis e alguns elementos funcionam como barreiras, dificultando o acesso a determinados trechos. Existe também no local um córrego canalizado a céu aberto que no momento da visita estava praticamente seco, gerando um odor desagradável. Na praça, há árvores de pequeno, médio e grande porte, além de palmeiras, ravenalas, cicas e alguns cactos, conferindo um aspecto mais tropical à composição. Em relação ao uso, a praça estava praticamente vazia no dia da visita de campo, com algumas pessoas utilizando o espaço apenas para circulação. Sabe-se no entanto que a praça é muito utilizada no período noturno para as “batalhas de rap”, principalmente aos finais de semana. Em termos de uso, destaca-se assim a ideia de um local de eventos ou de um evento musical bastante específico e característico também de outras áreas da cidade.

Das praças visitadas, a praça dos Imigrantes apresenta um dos piores estados de conservação. A vegetação está alta, os elementos que simbolizam os imigrantes assim como o mobiliário estão todos pichados, parte do piso está degradada ou coberta por vegetação, o único brinquedo da área de recreação infantil apresenta ferrugem e desgaste na pintura, algumas árvores estão ressecadas e praticamente não há outras espécies vegetais além da grama e das árvores de grande porte - apenas uma cica, um cacto e espadas de São Jorge plantadas em pneus pelos moradores. Os equipamentos destinados à terceira idade estão novos, mas a praça estava vazia e sem uso no dia e horário da visita (uma quarta-feira à tarde). Há espécies arbóreas de pequeno, médio e grande porte (como pau-ferro e tipuana) cujas copas se entrelaçam ao redor da praça. O piso é de pedra mineira intercalada com cimentado e, portanto, totalmente impermeável. O mobiliário (composto por bancos que compõem círculos, bancos retangulares e mesas com bancos para jogos) é todo de concreto armado. Parte desse mobiliário foi alocada em meio à grama, a qual em função do pisoteio constante transformou-se em terra batida. Em termos de acessibilidade, a praça também não atende a todos os requisitos necessários para ser considerada acessível em função das diferenças de nível. A praça é toda cercada por casas térreas e sobrados - a maioria com jardins na frente, diferenciando-se nesse sentido da praça da Bandeira, localizada na região central da cidade - entre a ferrovia, o viaduto e o centro, e da praça do Vale, apenas com duas das laterais cercadas por construções horizontais, mas voltada principalmente para a avenida Manoel Goulart que apresenta do outro lado a UNESP e um trecho do parque do Povo. Curiosamente, a maioria das pessoas caminha pelas calçadas das quadras vizinhas em vez de percorrer a praça dos Imigrantes. Todavia, a praça é bastante utilizada pelos estudantes depois das 17 horas, principalmente às sextas e aos finais de semana.

Na praça das Cerejeiras, vários elementos são característicos do jardim japonês: as pedras, as águas, a ponte, as luminárias (tão comuns no bairro da Liberdade em São Paulo) e as cerejeiras - estas últimas, no entanto, não sobreviveram ao sol da cidade. Os monumentos da praça aparentemente estão preservados. Todavia, a lâmina d'água está sem água, embora as pedras

estejam preservadas, assim como a ponte que deveria atravessá-la. Vários bancos ficam sem uso por sua própria localização na praça: nas áreas de maior insolação e menor sombreamento. Há também escadas que terminam em espaços com terra e vegetação, pisos danificados e espécies arbóreas secas (como as antigas cerejeiras que dão nome à praça). Em relação à vegetação, além das cerejeiras, há palmeiras, cicas, bambus e muito pau-ferro. Mas a praça não é muito utilizada a não ser como local de passagem. A falta de acessibilidade a seus ambientes internos contribui também para reduzir o seu uso.

A praça do Centenário é talvez a mais controversa de todas: uma praça que fica em um parque, no caso, o Parque do Povo. Em função disso seus limites não são muito precisos, mesclando-se à área do parque. As árvores ao redor do espaço principal também parecem pertencer muito mais ao parque do que à praça. Esse espaço mais importante é constituído por uma grande área de piso com monumentos comemorativos do centenário da cidade, mas por ser ampla demais e sem arborização torna-se um ambiente pouco agradável durante o dia em função da temperatura mais elevada corroborada pelo próprio tipo de piso e ausência de vegetação. Talvez por isso permaneça praticamente vazia entre a manhã e a tarde, quando o sol está mais forte. Ao redor dessa área há bancos ocupados pela vegetação que cresce desmesuradamente, sem manutenção. O lugar é acessível a partir de uma das laterais do parque, sendo praticamente plano em seu espaço principal, mas parece isolado em relação às demais áreas do parque em função do próprio desnível existente. No dia da visita de campo, dado o sol extenuante, não havia ninguém na praça além dos pesquisadores do grupo. Trata-se de um espaço comemorativo mais utilizado em dias de eventos, como as feiras realizadas no período noturno em algumas épocas do ano.

Uma das praças visitadas mais interessantes é a praça do Bacarim, que atravessa duas quadras. No primeiro trecho, o piso quase desaparece em meio ao mato, assim como os antigos brinquedos do playground, que ficam sem uso. As paredes que envolvem e configuram a praça são marcadas por trabalhos coloridos de grafite que dão um ar contemporâneo ao lugar. Nesse trecho há algumas áreas de estar, sombreadas por árvores plantadas em caixas de árvore na altura do piso ou acima, constituindo bancos de concreto. No dia da visita, havia um indivíduo aproveitando a sombra de uma árvore frondosa, outro indivíduo que parecia estar cuidando de uma árvore de médio porte localizada no centro desse trecho da praça e algumas pessoas passeando com seus cachorros no local. O segundo trecho é mais bem cuidado e também apresenta trabalhos coloridos de grafite nos muros. O piso não está invadido pelo mato, os equipamentos de terceira idade implantados junto à rua são relativamente novos, há mais árvores de grande porte, sendo maior o conforto térmico nesse trecho e os bancos de concreto estão em bom estado de conservação. Contudo a praça não é totalmente acessível e passa uma sensação de insegurança, indicando conflitos sociais na ocupação do espaço.

A praça Nove de Julho é provavelmente a praça com mais uso da cidade, talvez em razão de sua localização, no centro de Presidente Prudente. É muito utilizada como espaço de passagem ou área de circulação, com uma quantidade significativa de pessoas transitando por suas áreas de piso ao longo de todo o dia. Esse piso é marcado por um desenho em mosaico português com quatro cores - branco, bege, vermelho e chumbo. Uma fonte centralizada em relação ao eixo da Catedral também se destaca no projeto. Além disso, há um espaço com mesas e bancos para jogos muito utilizado pelos frequentadores desse espaço livre. Bancos de madeira e concreto estão distribuídos em vários pontos e também no local onde a praça se mescla ao calçadão central. No geral, a praça é bastante arborizada com árvores de médio e de grande porte, além das palmeiras, distribuídas em canteiros de vegetação em seu interior e em caixas de árvores nas calçadas. Bancas de jornal, barracas improvisadas para vendas, pontos de táxi e de ônibus igualmente caracterizam a praça e contribuem para uma movimentação de pessoas

maior - além da integração espacial com o calçadão do centro. Nesse sentido, essa praça serve de contraponto às anteriores por evidenciar as potencialidades de uso desses espaços públicos.

Um dos elementos de maior destaque na praça Dobio Zaina é a grande arquibancada de um anfiteatro a céu aberto, que também aparece em outras praças da cidade, conduzindo-nos a uma reflexão: este elemento seria realmente necessário em uma praça de bairro ou é colocado para ocupar uma parte dos espaços livres? De fato a praça foi implantada em terreno de topografia acidentada, sendo resolvida em diversos níveis interligados por rampas e escadas - inclusive o elemento água foi trabalhado em vários níveis, sendo o mais baixo o espelho d'água atravessado por uma passarela que interliga a área da arquibancada a uma área de estar muito simples, composta por três bancos isolados com um design bastante peculiar. Afora essas grandes áreas impermeáveis, a praça apresenta também canteiros de vegetação nos quais estão dispostas árvores de pequeno, médio e grande porte, além de palmeiras e cicas. O piso ora é cimentado, ora intertravado, na forma de "H". No momento do levantamento de campo, a praça estava sem uso - apenas as funcionárias da limpeza estavam no local. Estas, entretanto, afirmaram que no horário do almoço, as pessoas que trabalham nas empresas do entorno costumam frequentar a praça. Vale mencionar ainda uma construção existente na praça, sobre a qual foram dispostos alguns bancos, constituindo uma área de estar na cobertura, junto às copas das árvores, à qual se tem acesso por meio de escada e rampa. Todavia, segundo nos informaram as funcionárias da limpeza, esse espaço é mais utilizado pelos skatistas. É interessante enfatizar também que o traçado mais orgânico dessa praça é muito interessante em termos paisagísticos, revelando influências do modernismo em sua concepção.

A chamada "Pracinha do Bosque" corresponde na verdade a um pedaço de quadra ao lado de um edifício, que possui uma área de estacionamento em seu perímetro, equipamentos de ginástica na área de piso cimentado, alguns bancos, lixeiras improvisadas e um canteiro curvilíneo com árvores de pequeno, médio e grande porte, além de palmáceas. Apesar da exiguidade do espaço e da ausência de uso, a vegetação existente contribui significativamente para tornar o local agradável.

De todas as praças visitadas, a Praça do Triângulo é a mais mal cuidada. Fica no interior de um bairro residencial (Jardim Bongiovani) e está subdividida em três partes, sendo cortada transversalmente por duas ruas. Possui árvores de pequeno, médio e grande porte, mas os brinquedos do playground (enferrujados), os equipamentos de ginástica, os bancos e os locais de estar estão em meio ao mato alto, onde há muito lixo também, o que acentua a ausência de cuidado com a praça. O piso (cimentado, intertravado e sextavado) está muito danificado e desaparece em meio ao mato. Os postes de luz são escassos e não estão na escala do pedestre. Os bancos também não estão em bom estado de conservação. Em relação à vegetação, além das árvores, há palmeiras, palmáceas e flores que foram plantadas pelos moradores do entorno. Destaca-se uma área de estar coberta, com bancos de concreto distribuídos ao redor de uma mesa circular que possui um pilar de madeira ao centro, de onde saem os suportes da cobertura, do mesmo material, os quais sustentam as telhas de barro. No momento do levantamento de campo, a praça estava vazia e cercada por carros estacionados. Apenas um usuário estava deitado em um de seus bancos.

A praça Mário Eugênio é uma praça quadrangular de dimensões consideráveis, situada em um bairro residencial da cidade (o Jardim Bongiovani). A praça apresenta um traçado em eixo, que conduz a um canteiro central circular. Os canteiros laterais são muito amplos, com árvores de pequeno, médio e grande porte, palmeiras e algumas espécies tropicais. O fato de ser bastante arborizada resulta em um ambiente bastante agradável em função da sombra das árvores. O piso é cimentado. Na praça há dois quiosques de alimentação, que estavam fechados no momento do levantamento de campo, mas que provavelmente atraem várias pessoas ao local

no final do dia e aos finais de semana. A praça está bem cuidada, sendo utilizada por crianças acompanhadas dos pais e avós e também por pessoas que levam seus cachorros para passear no período matutino. O local apresenta um pequeno desnível, resolvido no projeto por meio de escadas com um desenho diferenciado, rampas e taludes. Os bancos de concreto apresentam um design simples e estão dispostos isoladamente nas bordas do canteiro central circular, junto à área de ginástica e junto ao playground. Há mesas de jogos em um dos canteiros laterais, cercadas de terra batida. No canteiro central, há um busto dedicado a Mário Eugênio, indicando que a praça foi inaugurada em 10 de fevereiro de 1974. Os brinquedos do playground e os equipamentos de ginástica estão em bom estado de conservação. Por outro lado, as lixeiras são escassas e improvisadas.

A praçinha Jardim Colina possui projeto paisagístico, mas está muito mal cuidada, com o mato crescido e os brinquedos e mobiliário precisando de manutenção. O piso é cimentado com pedriscos, os bancos são de concreto bem simples e estão danificados. Há árvores de grande porte como o pau ferro, árvores de pequeno e médio porte, palmeiras, cicas, arbustos e algumas plantas acrescentadas pelos moradores do entorno. Em uma das esquinas, foi criada uma arquibancada constituindo um anfiteatro ao ar livre. Esse elemento enfatiza o desnível existente no terreno. Sobre o piso cimentado, há mesas com banquetas de concreto, equipamentos de ginástica, luminárias e bancos de concreto. Os brinquedos do playground estão distribuídos nas áreas com vegetação. Há também uma estrutura de concreto com pilares e vigas de secção retangular. Do outro lado da praça, existe um campinho de futebol, caracterizado pelas traves dos gols. O espaço é bastante amplo e a massa de vegetação se destaca no terreno. Na manhã da visita de campo, havia apenas uma criança andando de bicicleta acompanhada pela responsável.
