## CONSUMO DE ÁGUA NO SEMIÁRIDO: UMA ANÁLISE NA CONSTRUÇÃO CIVIL

**Resumo:** A escassez de recursos hídricos é um problema cada vez mais grave e se deve a fatores como o consumo excessivo de água bruta, as mudanças climáticas, a poluição da água e o consumo insustentável deste bem. Nas atividades da construção civil é comum ocorrer negligência referente à qualidade e armazenamento da água, como também o controle da dosagem na produção de concretos e argamassas. Outro fato relevante é a demanda de água durante a execução dos serviços, principalmente na lavagem de equipamentos, pois não há controle no consumo. Assim, de forma a atribuir benefícios para o meio ambiente é que foi embasada a ideia de analisar a água utilizada nos canteiros de obras na cidade de Monteiro-PB, localizada no semiárido paraibano. O objetivo foi analisar a qualidade, origem e manejo da água nos canteiros de obras. A metodologia se baseia em observações visuais, coletas de informações por meio de fichas pré-elaboradas e coleta de uma amostra de água para análise química e avaliação de sais. Foram visitadas dez obras em construção na cidade durante os meses de julho a setembro de 2018. As observações mostraram

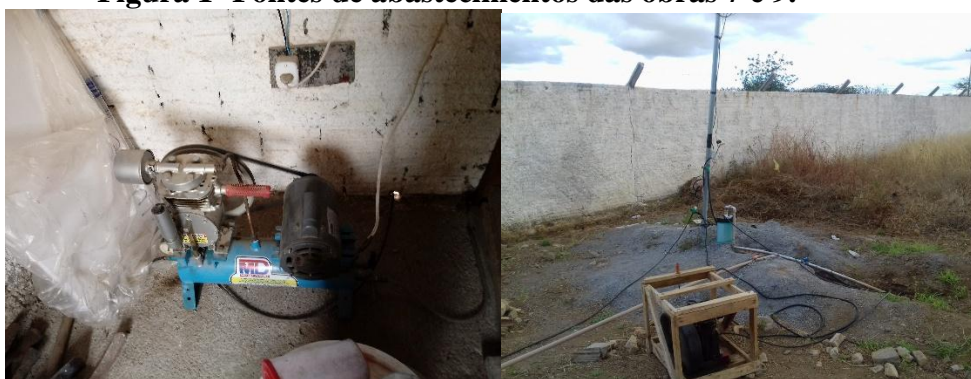
Nos dez canteiros visitado, apesar quatro usavam água de poço. Os poços geralmente eram distantes e a água era transportada por carro pipa. Apenas dois (obra 7 e 9) eram localizadas dentro do canteiro e a água bombeada para os reservatório, como mostra figura 7 e 9.

**Figura 1- Fontes de abastecimentos das obras 7 e 9.**

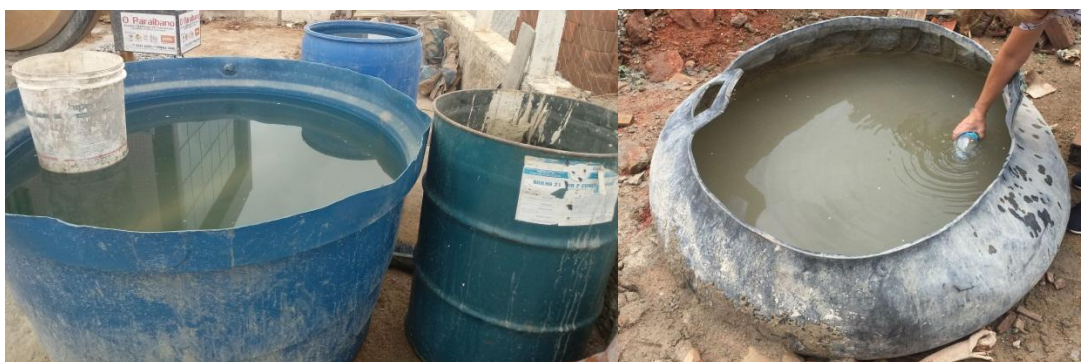
A água era armazenada em vários tipos de depósitos (ver Figura 2) como caixa de plástico (polietileno), caixa de fibrocimento, tambor tanto de plástico como metálico e a primeira obra usava um depósito emborrachado (cocho). Todos os depósitos estavam sem tampa e o aspecto da água era turvo (partículas em suspensão). A coleta em cada depósito era por meio de balde que contaminava a água pelos materiais aderidos, principalmente cimento e areia.

**Figura 2 – Armazenamento da água em caixa de plástico, tambor plástico e metálico e cocho emborrachado**
