LEVANTAMENTO DE PATOLOGIAS EM PAVIMENTOS ASFÁLTICOS

Pensando nisso, existe uma necessidade de investigar quais as patologias que mais ocorrem em pavimentos asfaltos com poucos anos de uso, e as motivações que levaram ao seu surgimento. Dessa forma, este trabalho busca realizar um levantamento das patologias asfálticas encontradas em um trecho da rodovia PB- 417, da cidade de Bom Jesus na Paraíba no ano de 2019, buscando refletir sobre as suas possíveis causas e suas formas de tratamentos.

Para a realização do levantamento das patologias foi escolhido o trecho entre o km 5 e o km 6 da rodovia PB-417, que liga a Rodovia Transamazônica-BR 230 a cidade de Bom Jesus na Paraíba.

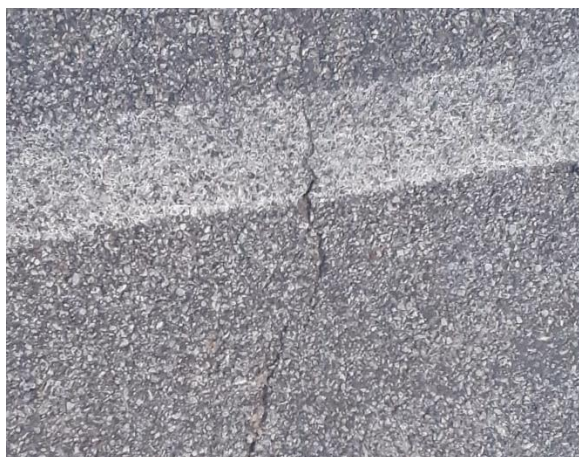
Figura 2 – Fissuras na superfície.

As fendas se apresentaram na forma de fissuras com pequena extensão como mostra a figura 2. A causa para esse tipo de defeito pode ter sido originada durante o processo de execução, com erros na dosagem da mistura ou envelhecimento do ligante asfáltico. Uma forma de tratamento para esse problema seria a aplicação de uma capa selante na superfície do pavimento.

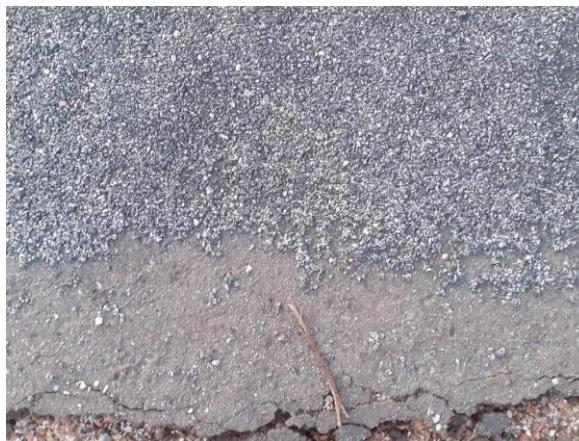
Figura 3 – Desgaste no pavimento.

Os desgastes foram encontrados em quase toda a extensão da rua vistoriada. Eles se localizavam principalmente nas laterais do pavimento, onde havia a transição entre a rodovia e as ruas adjacentes (Fig. 3). A causa mais provável para esse problema seria a falta de adesão entre o ligante e o agregado. Como tratamento recomenda-se para este caso que seja feita a remoção desse trecho danificado e refeita as camadas comprometidas, para poder fazer a repavimentação.

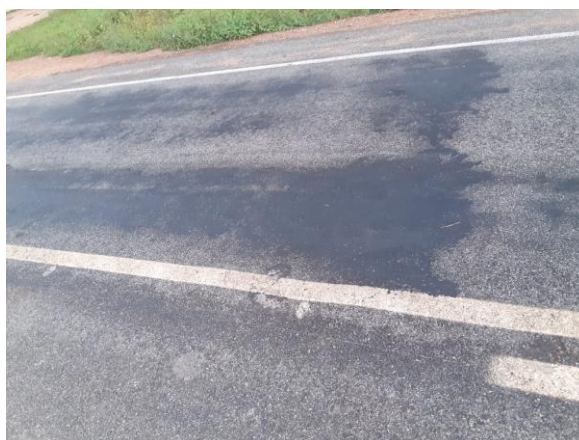
Figura 4 - Exsudação no pavimento.

As exsudações foram bastante encontradas ao longo da vistoria (Fig. 4), onde elas variavam de acordo com a sua tonalidade e extensão. As causas principais para esse tipo de manifestação é excesso de ligantes na dosagem e ascensão do mesmo às camadas da superfície. Como as exsudações encontradas apresentaram tons leves não será preciso fazer algum tipo de tratamento da mesma.

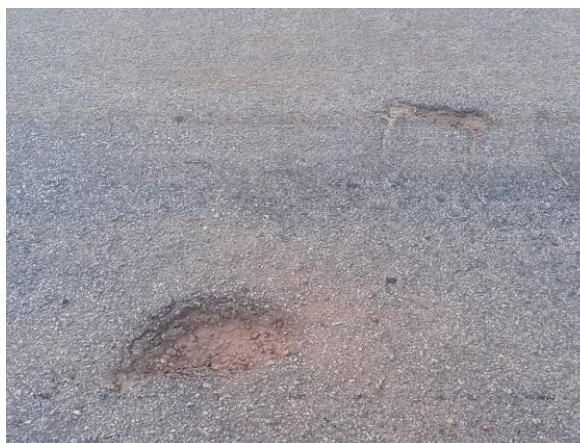
Figura 5 – Panelas no pavimento.

As panelas foram pouco encontradas na vistoria, e suas aberturas não foram muito extensas como mostra a Fig. 5. Esse tipo de defeito pode ser uma consequência da má compactação das camadas do pavimento, se agravando com a alta intensidade de cargas geradas pelo tráfego. No caso de panelas o tratamento adequado seria a execução de remendos.

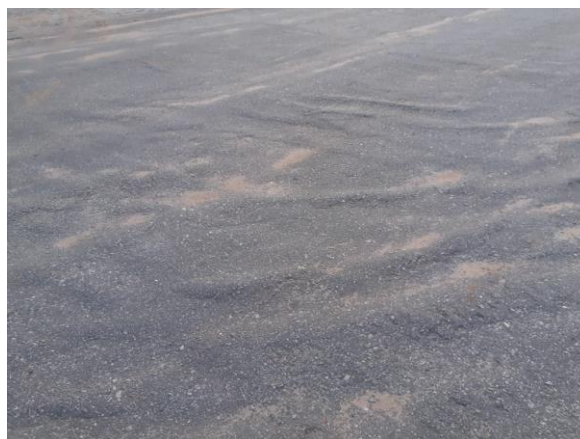
Figura 6 – Ondulações no pavimento.

As ondulações encontradas estavam localizadas em áreas dentro da cidade, que possuem um tráfego de cargas maior e com velocidades reduzidas, devido aos redutores de velocidades (Fig. 6). Por esse motivo, essa fluência do asfalto pode estar relacionada com o excesso de cargas que o pavimento está recebendo e o tempo de permanência do mesmo neste trecho. Como tratamento para esse tipo de problema deve-se realizar um recapeamento e uma fresagem do local degradado.
