SOBRE ÁGUA NO SEMIÁRIDO BRASILEIRO

AVALIAÇÃO DOS EFEITOS OCACIONADOS NA FLORA COM A CONSTRUÇÃO DE UM AÇUDE NO MUNICÍPIO DE SÃO BENTINHO-PB

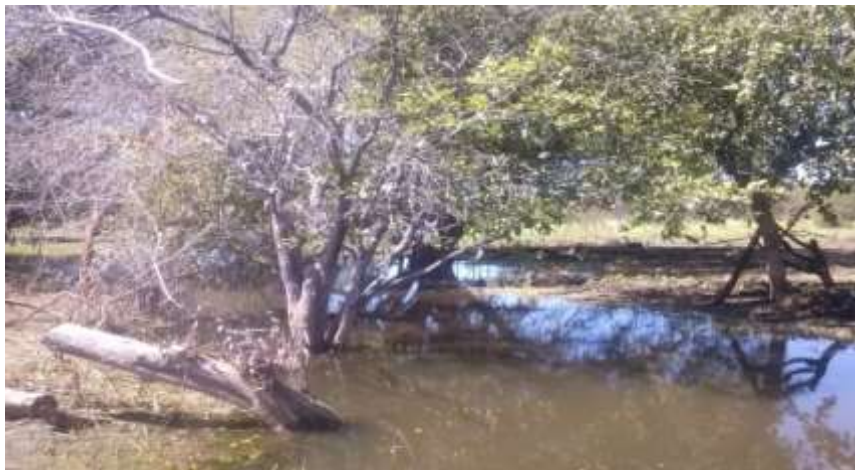
Foram identificadas cerca de 5 espécies de plantas que estão sob o alagamento: oiticica (*Licania rigida Benth*), juazeiro (*Ziziphus Joazeiro*), jurema (*Mimosa artemisiana*, *Mimosa tenuiflora*), mufumbo (*Combretum Leprosum*) e catingueira (*Caelsapinia pyramidalis*). A maioria são constituídas de oiticica que é uma planta de mata ciliar.

Figura 1 - Alagamento de espécies da mata ciliar do córrego

Os impactos negativos mais intensos são o alagamento das espécies que futuramente podem causar a morte das plantas e a destruição da mata ciliar. Pôde-se

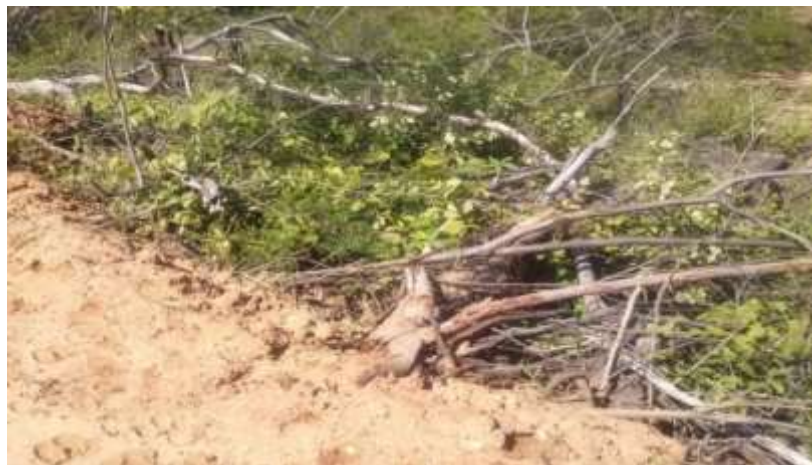
Além das árvores que estão dentro da área alagada, as do entorno também foram afetadas com o trânsito das máquinas, como quebra de galhos e a derrubada das plantas. Segundo Derísio, (2000) o ar também foi contaminado devido as partículas e gases expelidos dos motores das máquinas durante o processo de escavação. Como resultado da contaminação do ar, as plantas também podem ter sido atingidas devido a extração dos poluentes da atmosfera pelos estômatos, provocando alterações em algumas partes da célula vegetal como a membrana plasmáticas, além de outras (Larcher 2000).

Figura 2 – Plantas derrubadas com o tráfego das máquinas para a construção do açude

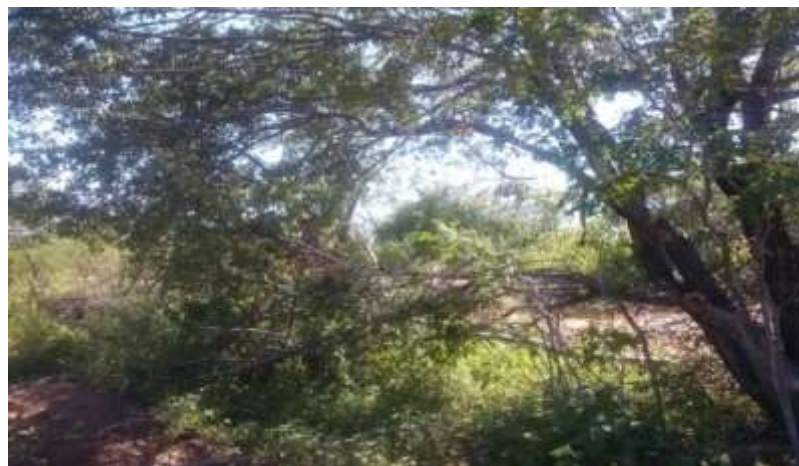
Figura 3 – Plantas com galho quebrado com o tráfego das máquinas para a construção do açude
